3, 本橋色彩に求められる基本事項の確認

3-1 犀川大橋の景観で大切なこと

3-2 補修歴と色彩の変遷

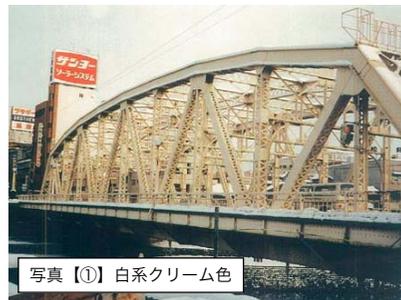
写真【①】白系クリーム色

1975 (昭和 50) 年: 塗装 (白系クリーム色) ※右写真【①】

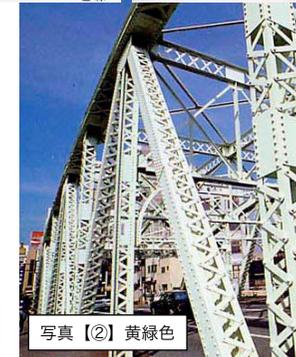
写真【②】黄緑色

1984 (昭和 59) 年: 塗装 (黄緑色) ※右写真【②】

載荷試験、鉛直材テンションバー設置、伸縮継手取替

昭和五十九年には市民アンケートに基づき黄緑色に塗られた。「色を問う」の姿勢で公共の色彩・環境色彩十進の心づくりに選ばれた。

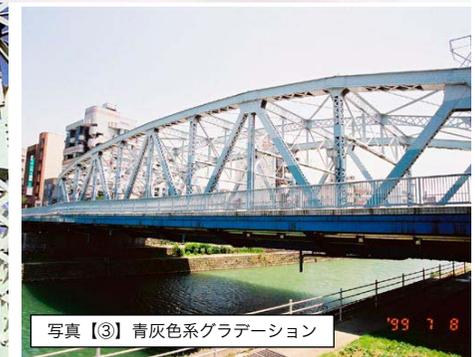
写真【③】青灰色系グラデーション

1993 (平成 05) 年: 塗装 (青灰色系グラデーション) ※右写真【③】

歩道部拡幅、垂直材・格点部補強、伸縮継手取替
