用水路 堆積量

土砂堆積調査

1. 平成20年度 土砂堆積調査結果

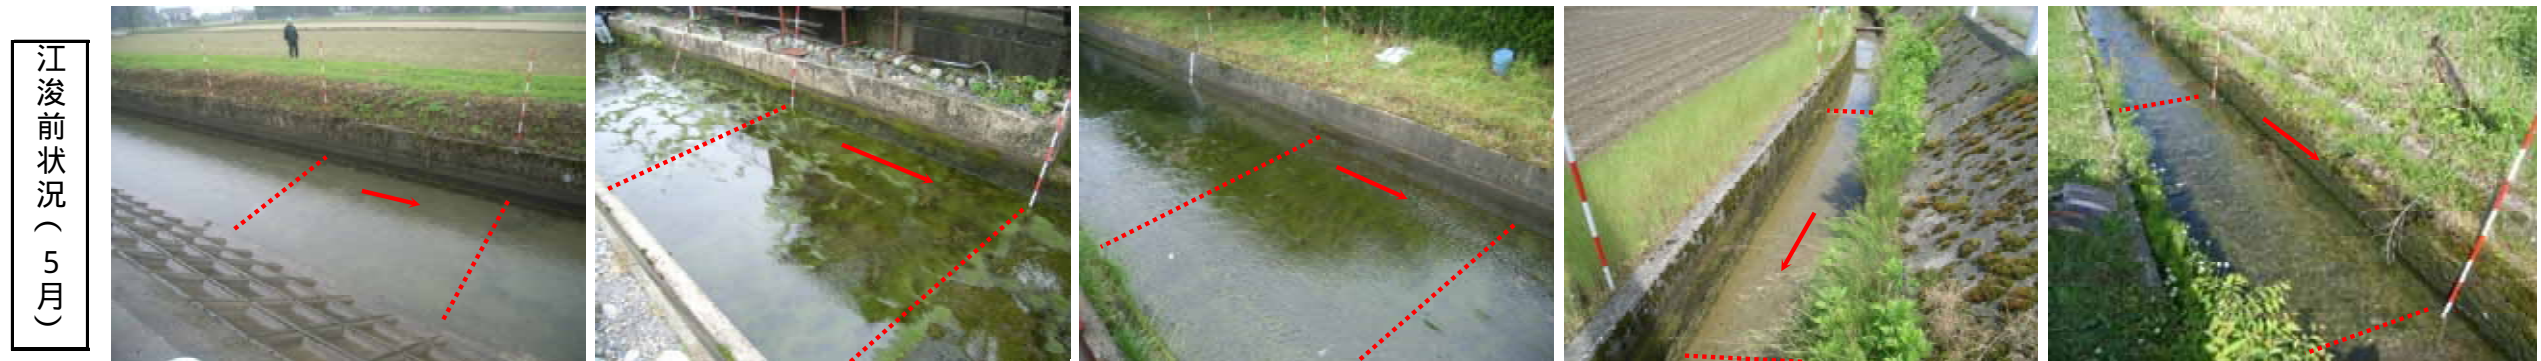
赤破線の5m区間が調査対象区間である。

萩若用水のみ平成19年の状況を示す。

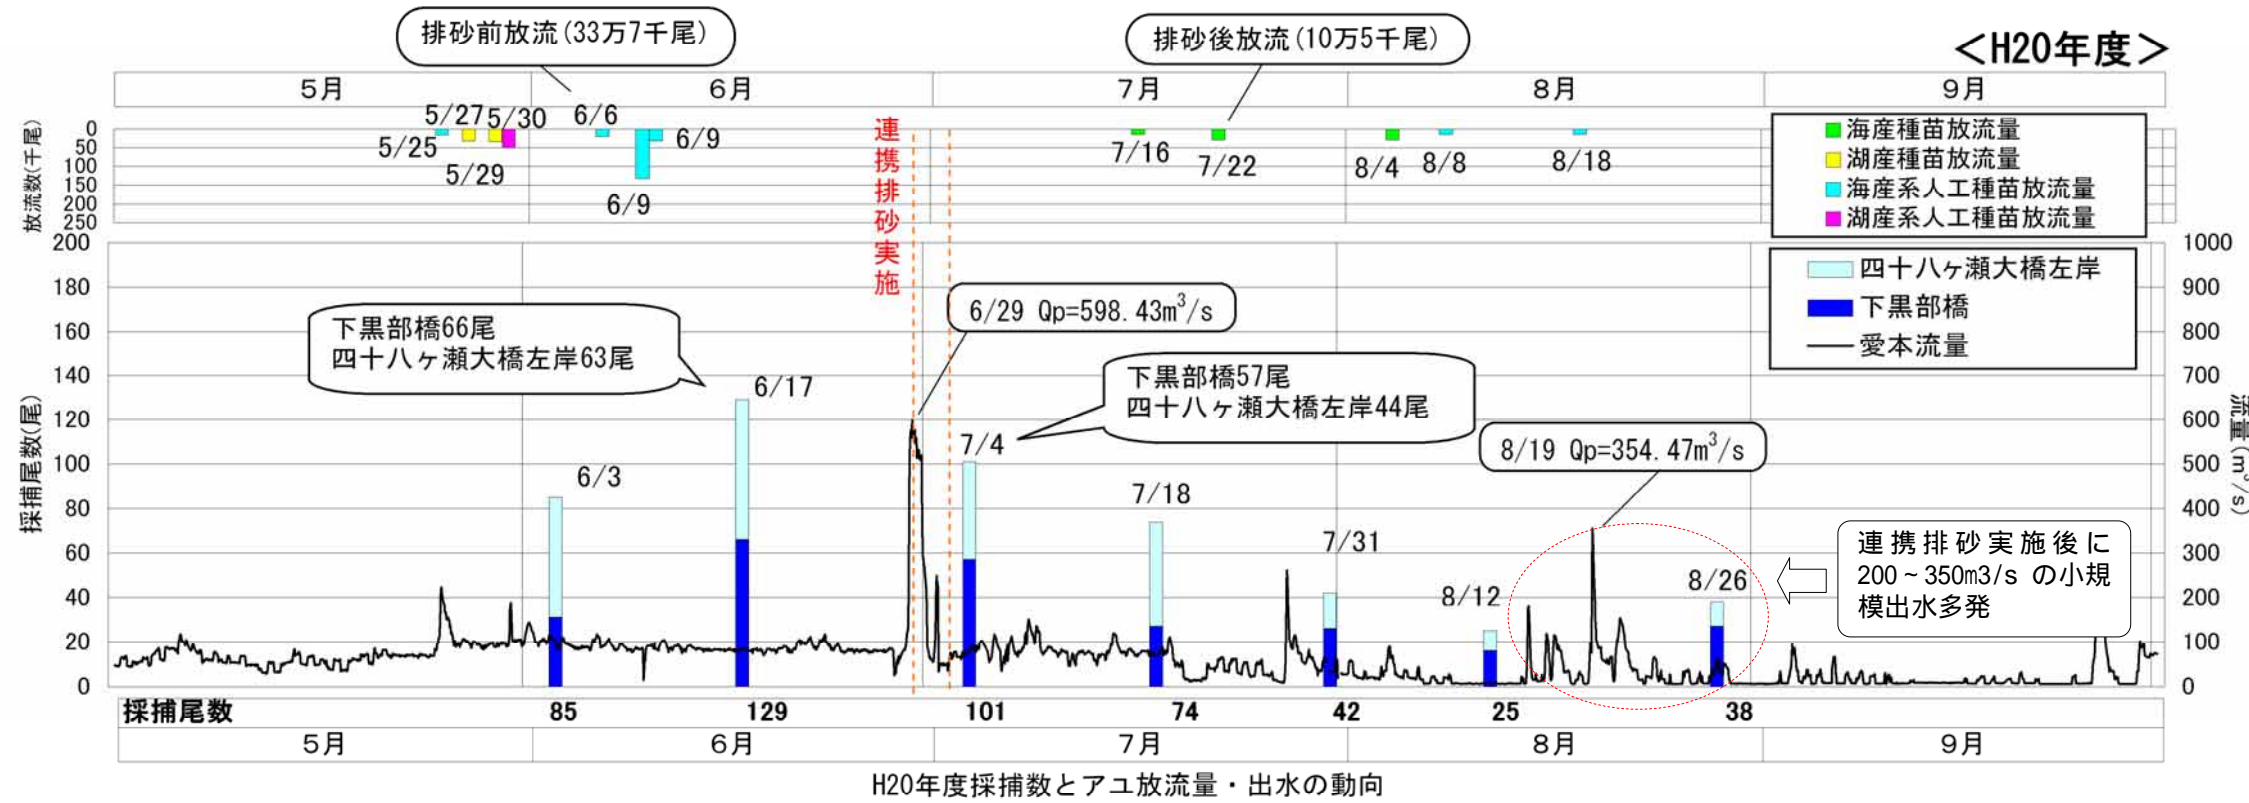
- ・今年度（平成20年度）のアユの採捕尾数は、下黒部及び四十八ヶ瀬大橋左岸で計494尾であり、昨年度（平成19年度）の計450尾（四十八ヶ瀬大橋左岸+下黒部橋のみ）と比較すると概ね同水準であった。
- ・内水面漁協による放流尾数は、計44万2千尾であり、これも昨年度の計44万3千尾と同水準であった。
- ・（参考）平成18年度では、下黒部橋及び四十八ヶ瀬大橋左岸で計1388尾が確認され、放流尾数は計66万尾であった。

調査期日	地区数	投網回数計
6月	4日	2
	17日	2
7月	4日	2
	31日	2
8月	12日	2
	26日	2
合計	7回	14
		350

※1地区×25投(瀬:20、緩流帯:5)

(下黒部橋、四十八ヶ瀬大橋左岸のみ)
合計アユ採捕尾数: 494尾
①下黒部橋
250/7=35.1(尾/回)
②四十八ヶ瀬大橋
244/7=34.8(尾/回)

H20年度採捕数とアユ放流量・出水の動向 / H19年度採捕数とアユ放流量・出水の動向

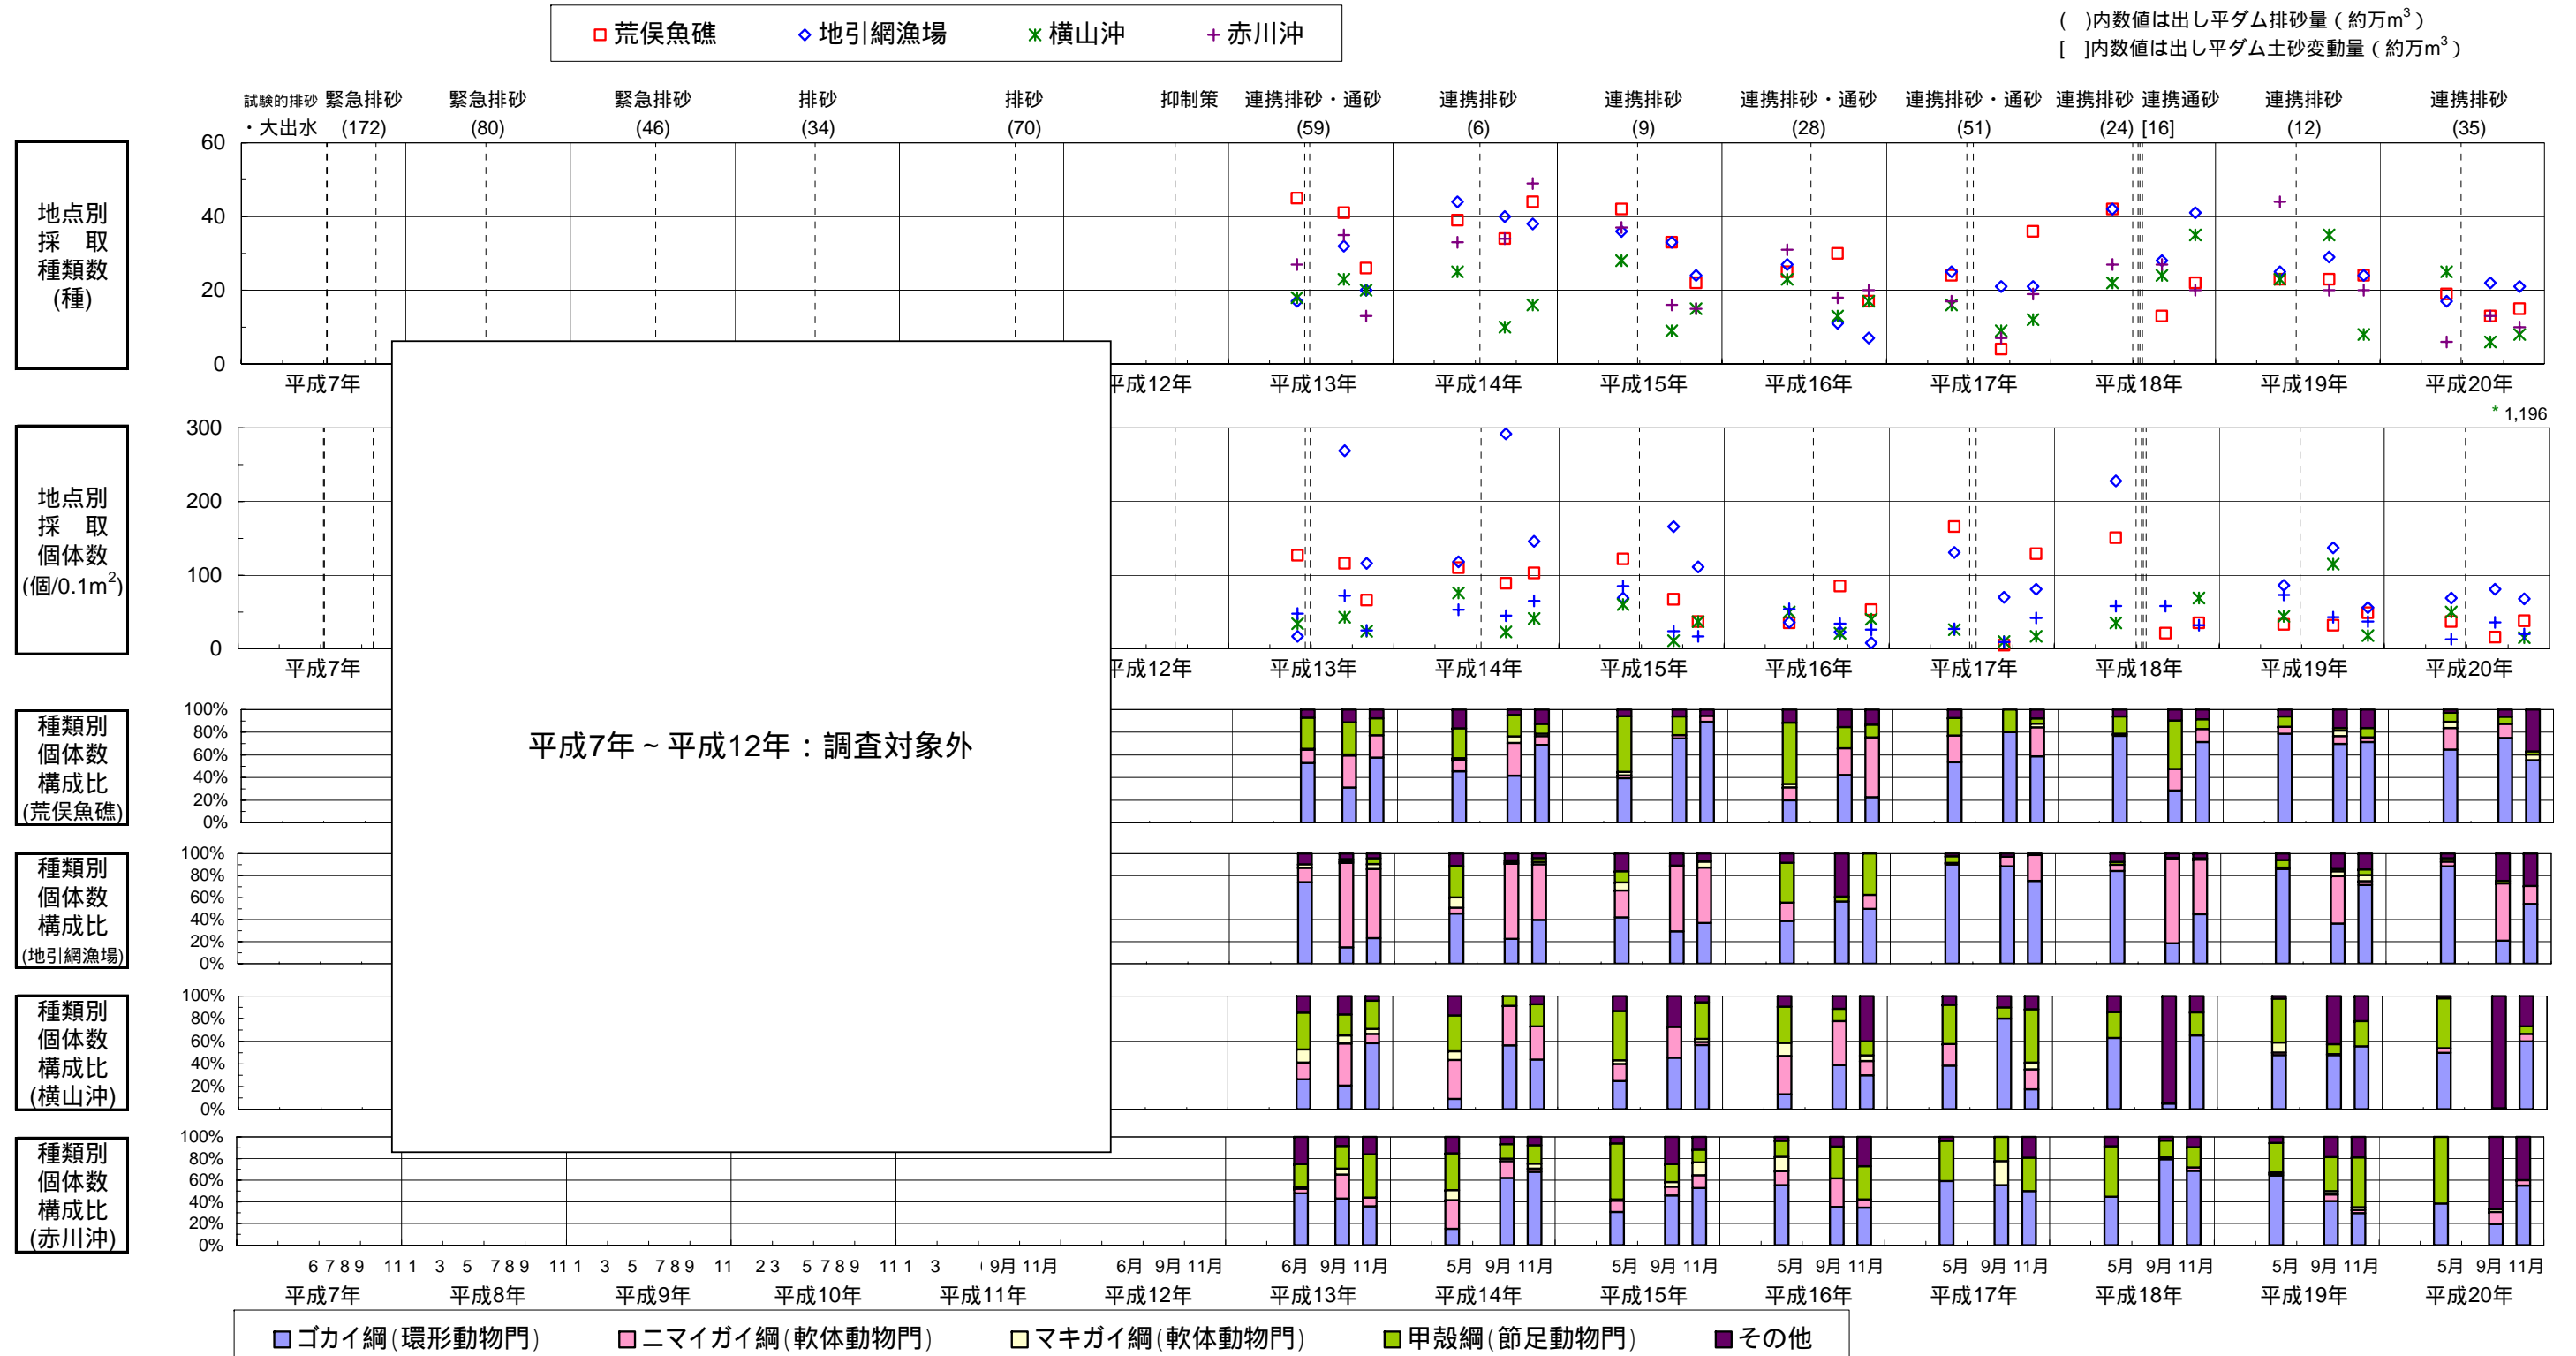
海域 底生動物 (その他 4 地点)

採取種類数、採取個体数とも概ね過去の観測値の変動の範囲内であった。

なお、横山沖地点における9月調査時の採取個体数は既往の観測値の中で最大となったが、そのほとんどはホシムシ科の種 (1184個体)となった。

採取したホシムシ科の種は、小さな個体が密に集合して生息する習性がある

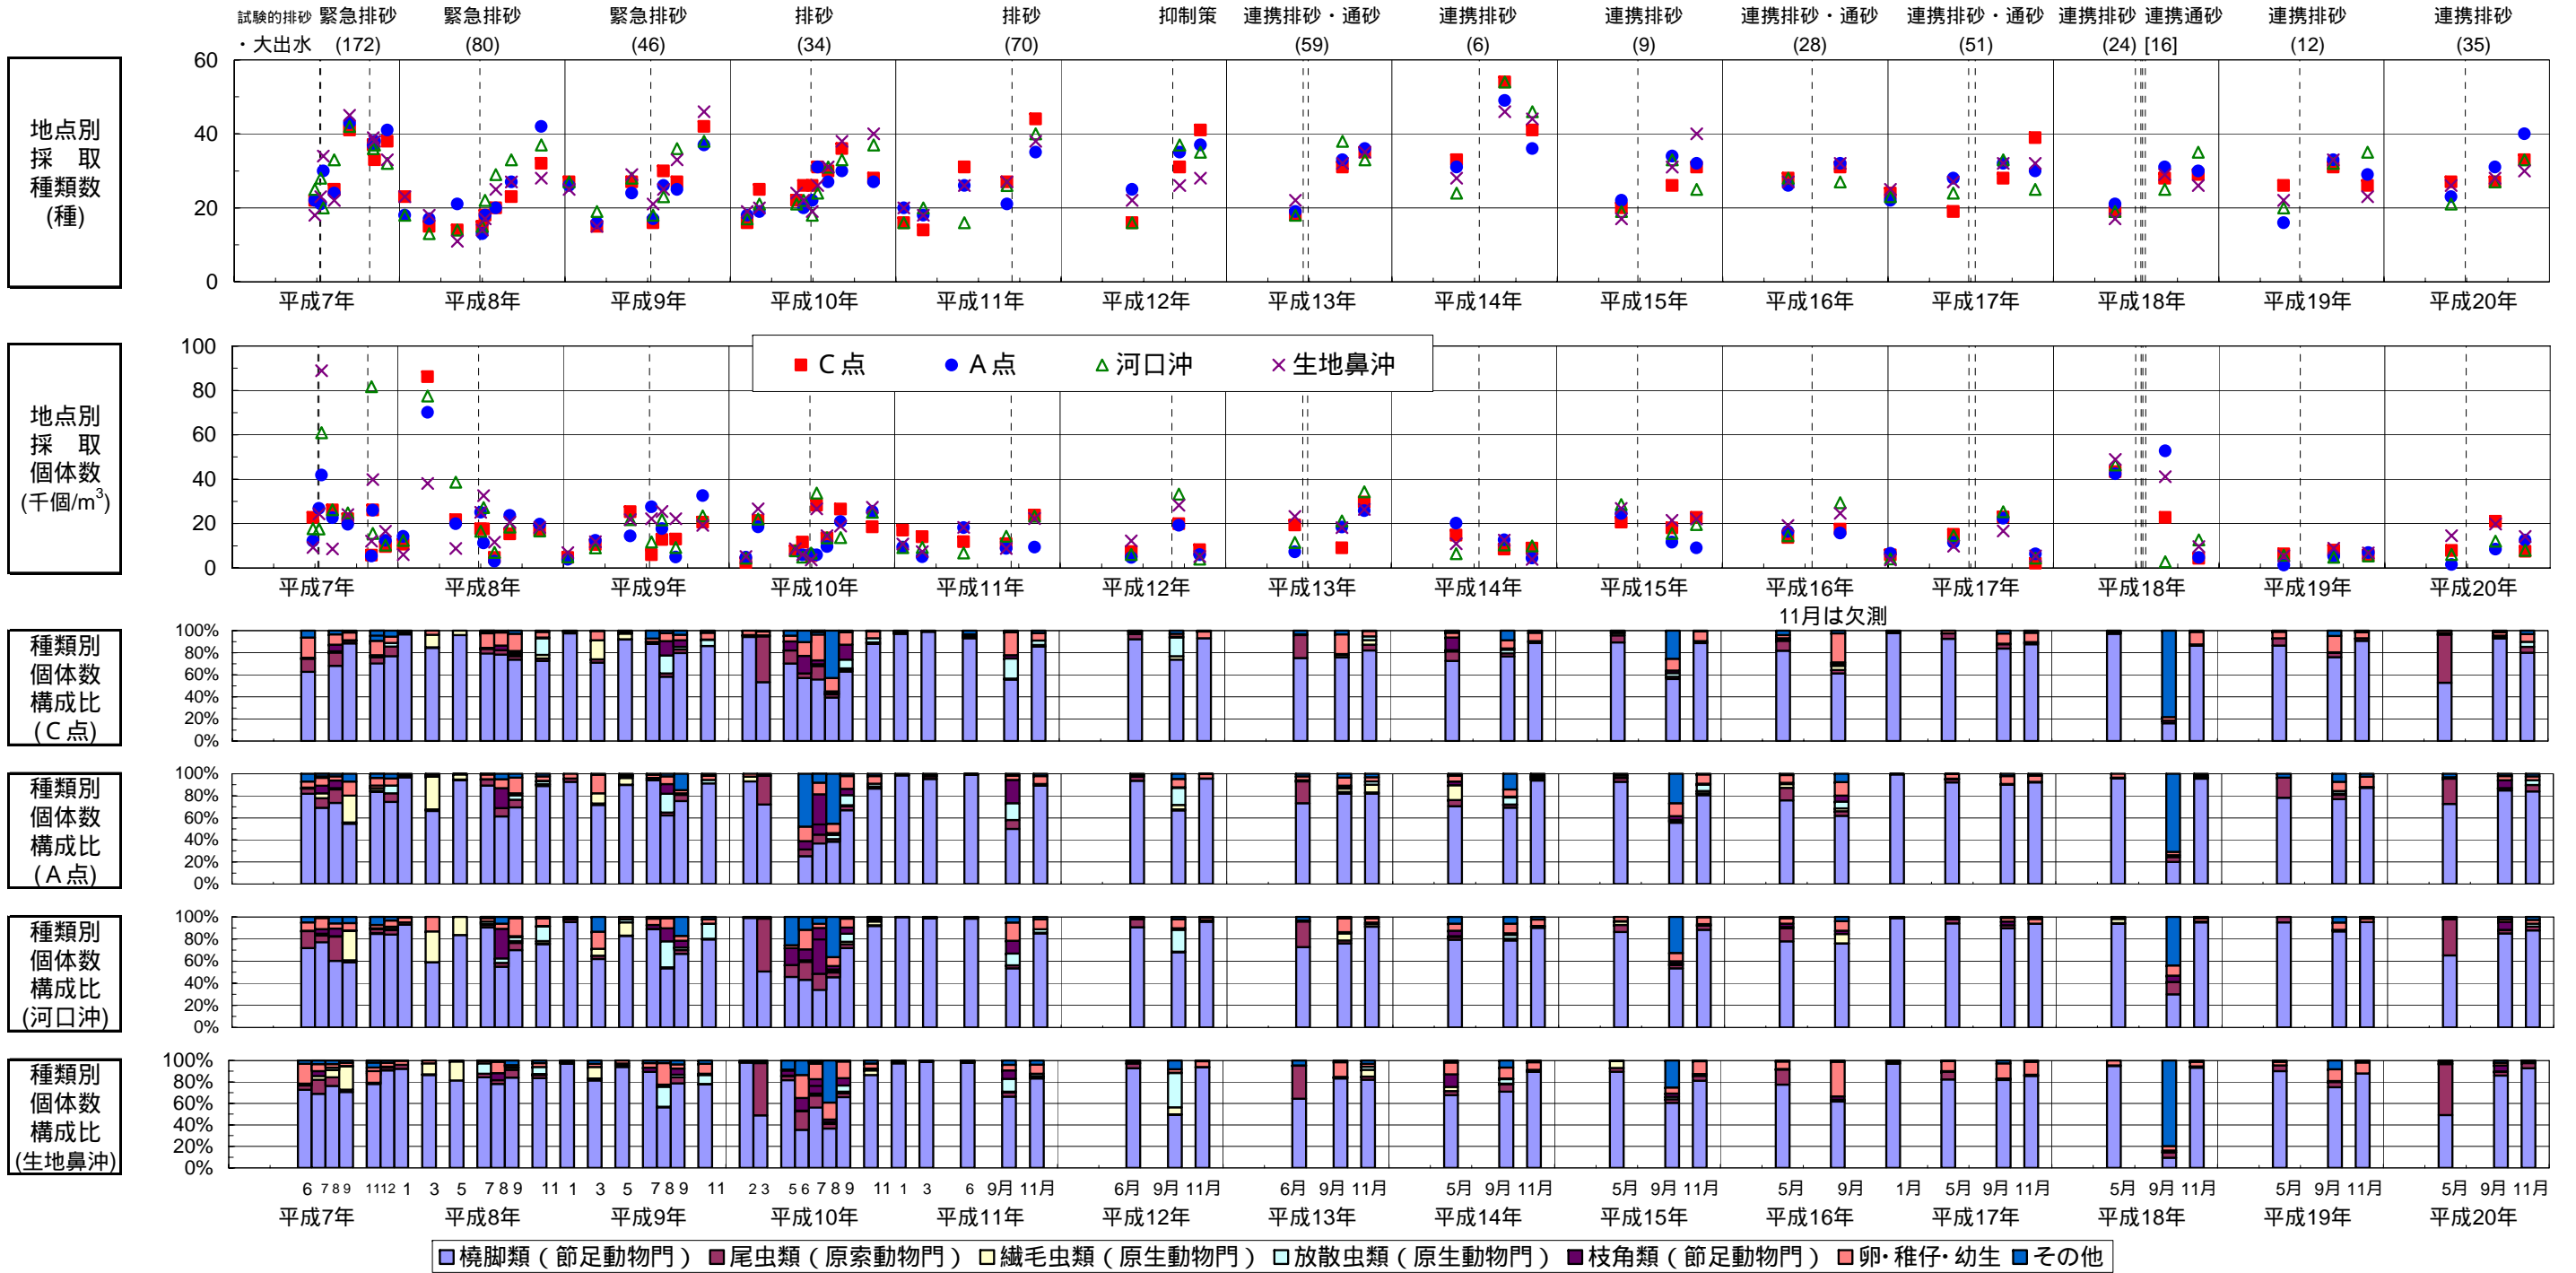
海域 動物プランクトン

採取種類数、採取個体数ともに過去の観測値の変動の範囲内であった。
 優占種は、各地点とも5月調査時は橈脚類及び尾虫類の種、9月調査時及び11月調査時は橈脚類の種であった。
