# 平成25年6月連携排砂の実施経過について

○平成25年6～8月 出し平ダム・宇奈月ダム水文データ	1
○連携排砂時の降水量データ	2
○平成25年連携排砂の実施経過	3
○連携排砂の状況（両ダム水位の模式図）	4
○連携排砂時両ダム水文データ	5
○平成25年度連携排砂後の出し平ダム堆砂形状	7
○平成25年度連携排砂後の宇奈月ダム堆砂形状	9
○平成25年6月連携排砂時の黒部川水系及び近隣河川の状況写真	10

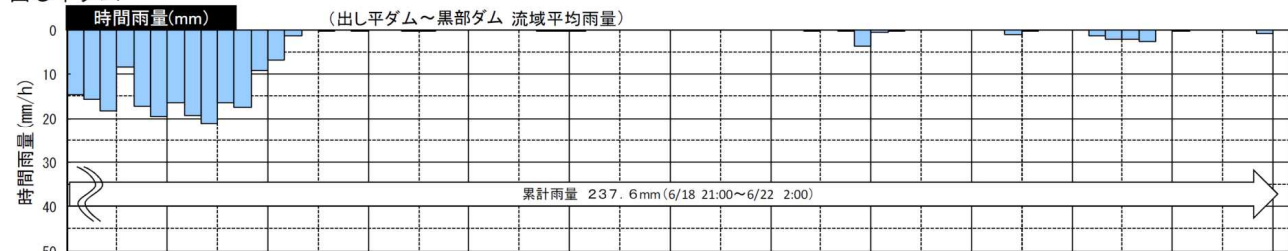
出し平ダム

# 連携排砂時の降水量データ

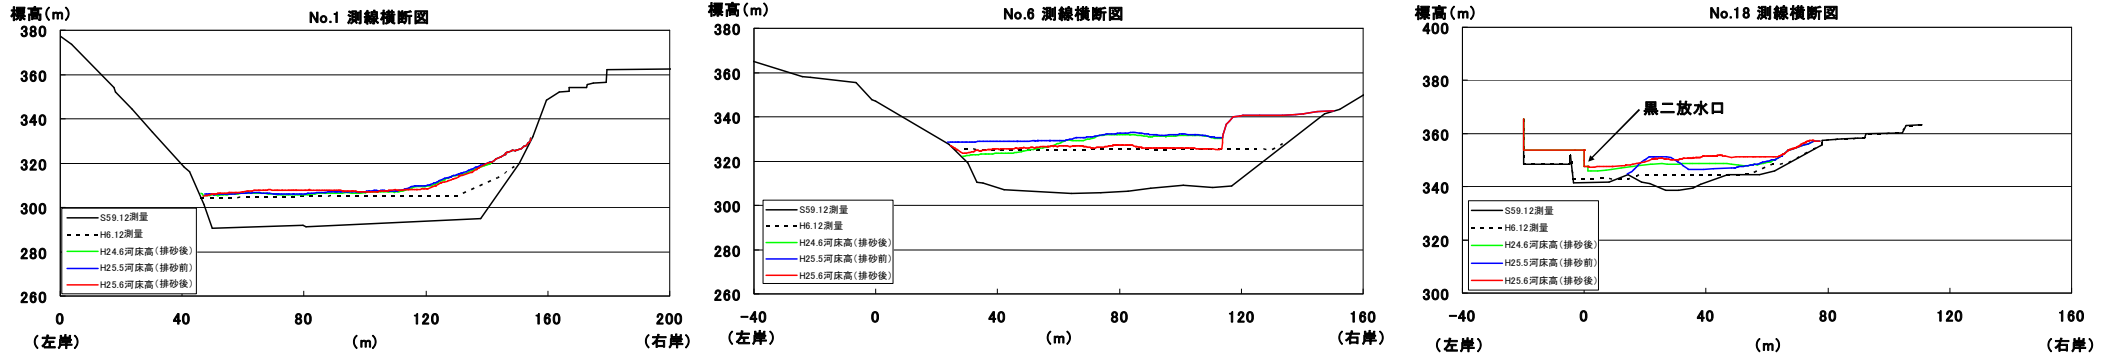
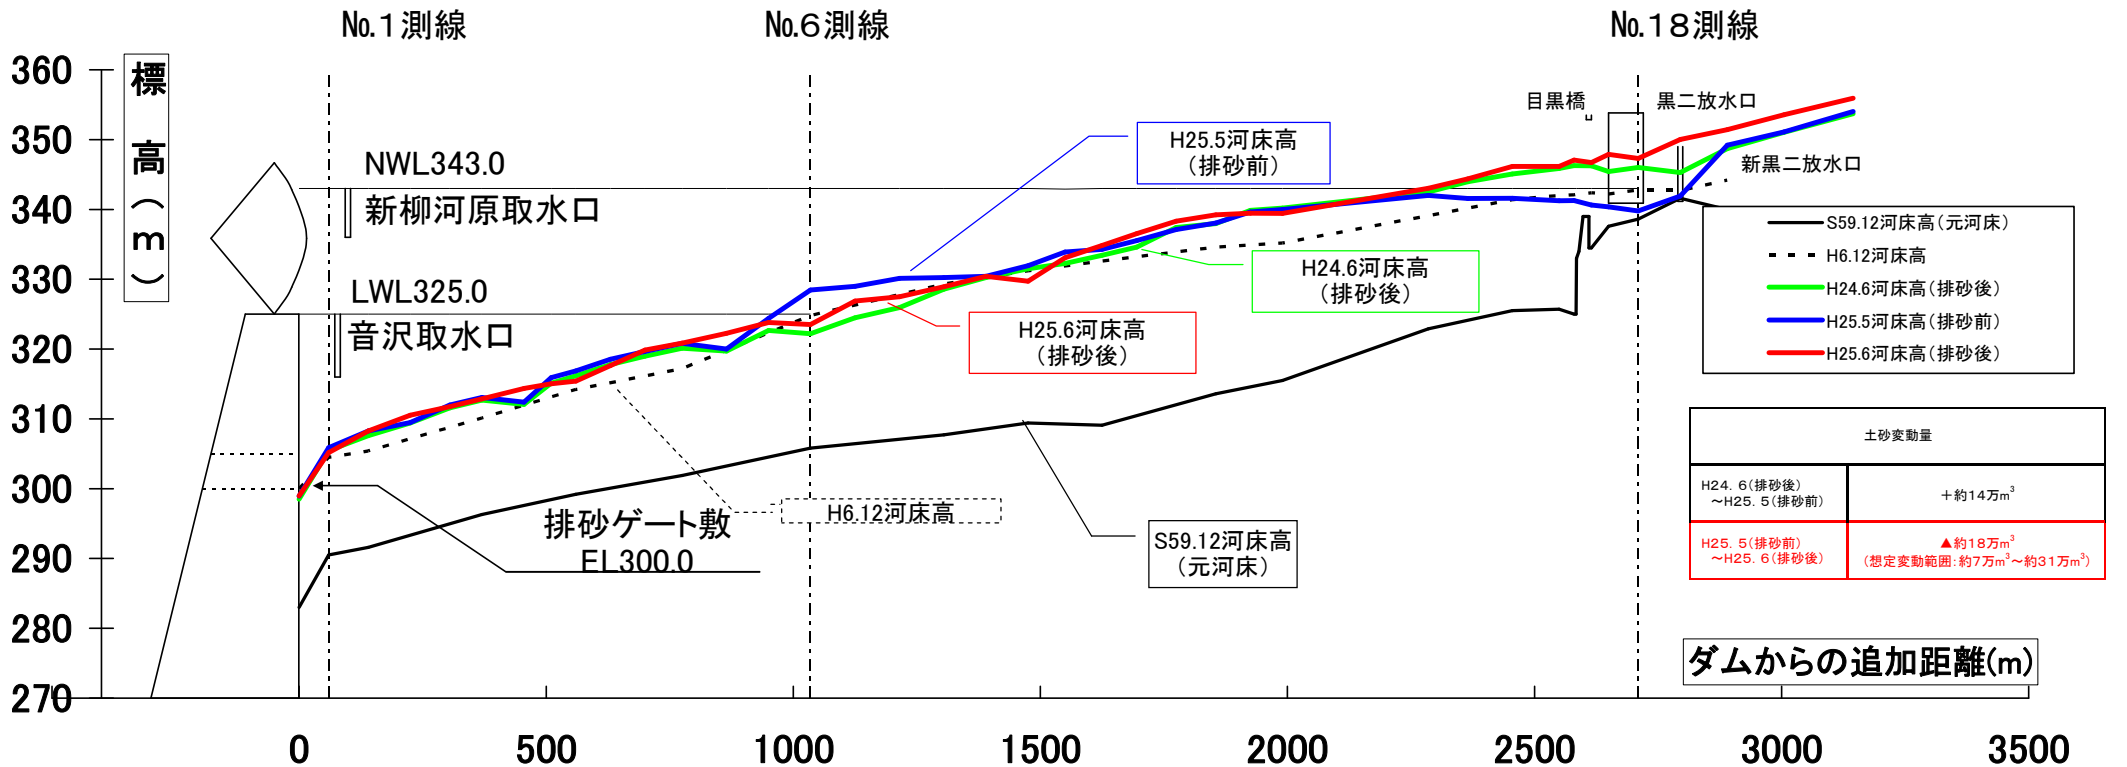
# 平成25年度連携排砂後の出し平ダム堆砂形状(平成25年6月時点)

(最深河床)

目標排砂量 約14万 $m^3$  (平成24年6月～平成25年5月の堆砂量)  
 想定変動範囲 約7万 $m^3$  ～ 約31万 $m^3$

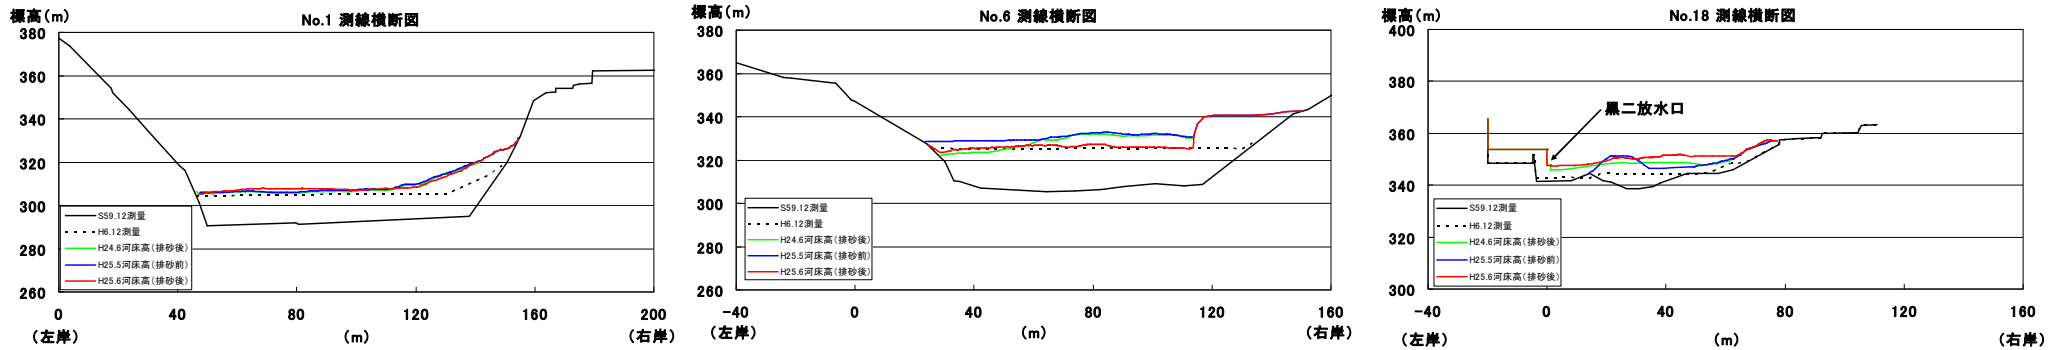
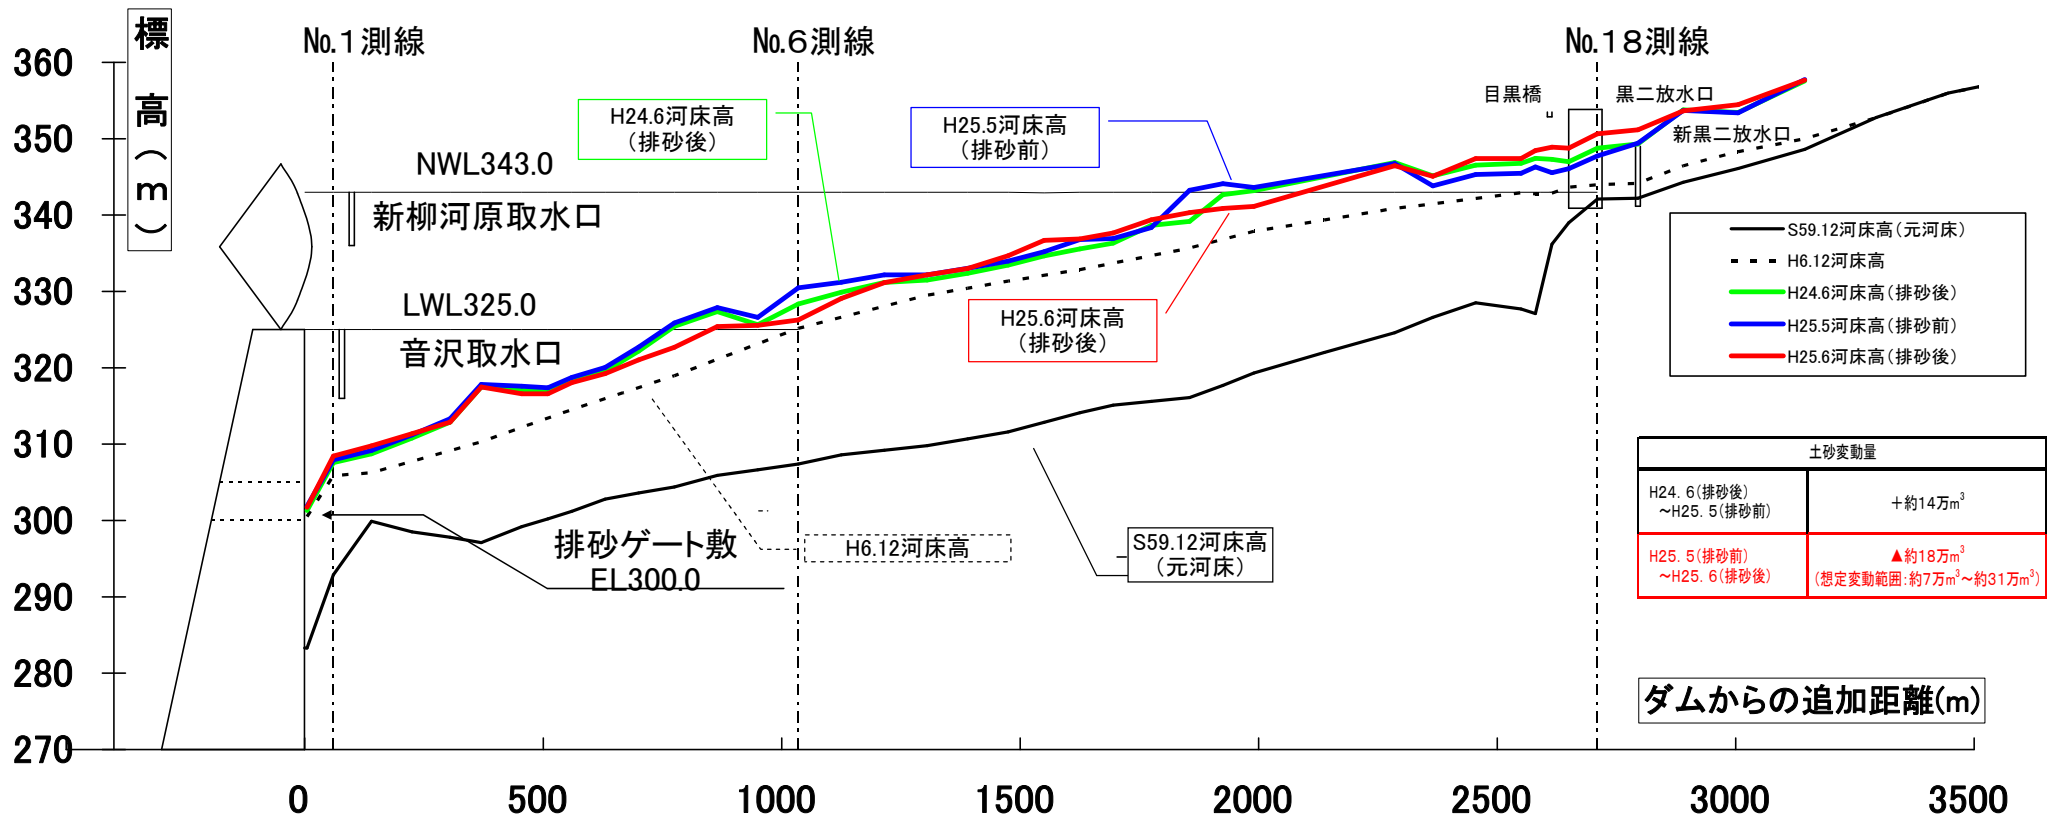
# 平成25年度連携排砂後の出し平ダム堆砂形状(平成25年6月時点)

(平均河床)

目標排砂量 約14万 $m^3$  (平成24年6月~平成25年5月の堆砂量)  
 想定変動範囲 約7万 $m^3$  ~ 約31万 $m^3$

— S59.12河床高(元河床)  
 - - - H6.12河床高  
 — H24.6河床高(排砂後)  
 — H25.5河床高(排砂前)  
 — H25.6河床高(排砂後)

土砂変動量	
H24.6(排砂後) ~H25.5(排砂前)	+約14万 $m^3$
H25.5(排砂前) ~H25.6(排砂後)	▲約18万 $m^3$ (想定変動範囲:約7万 $m^3$ ~約31万 $m^3$ )

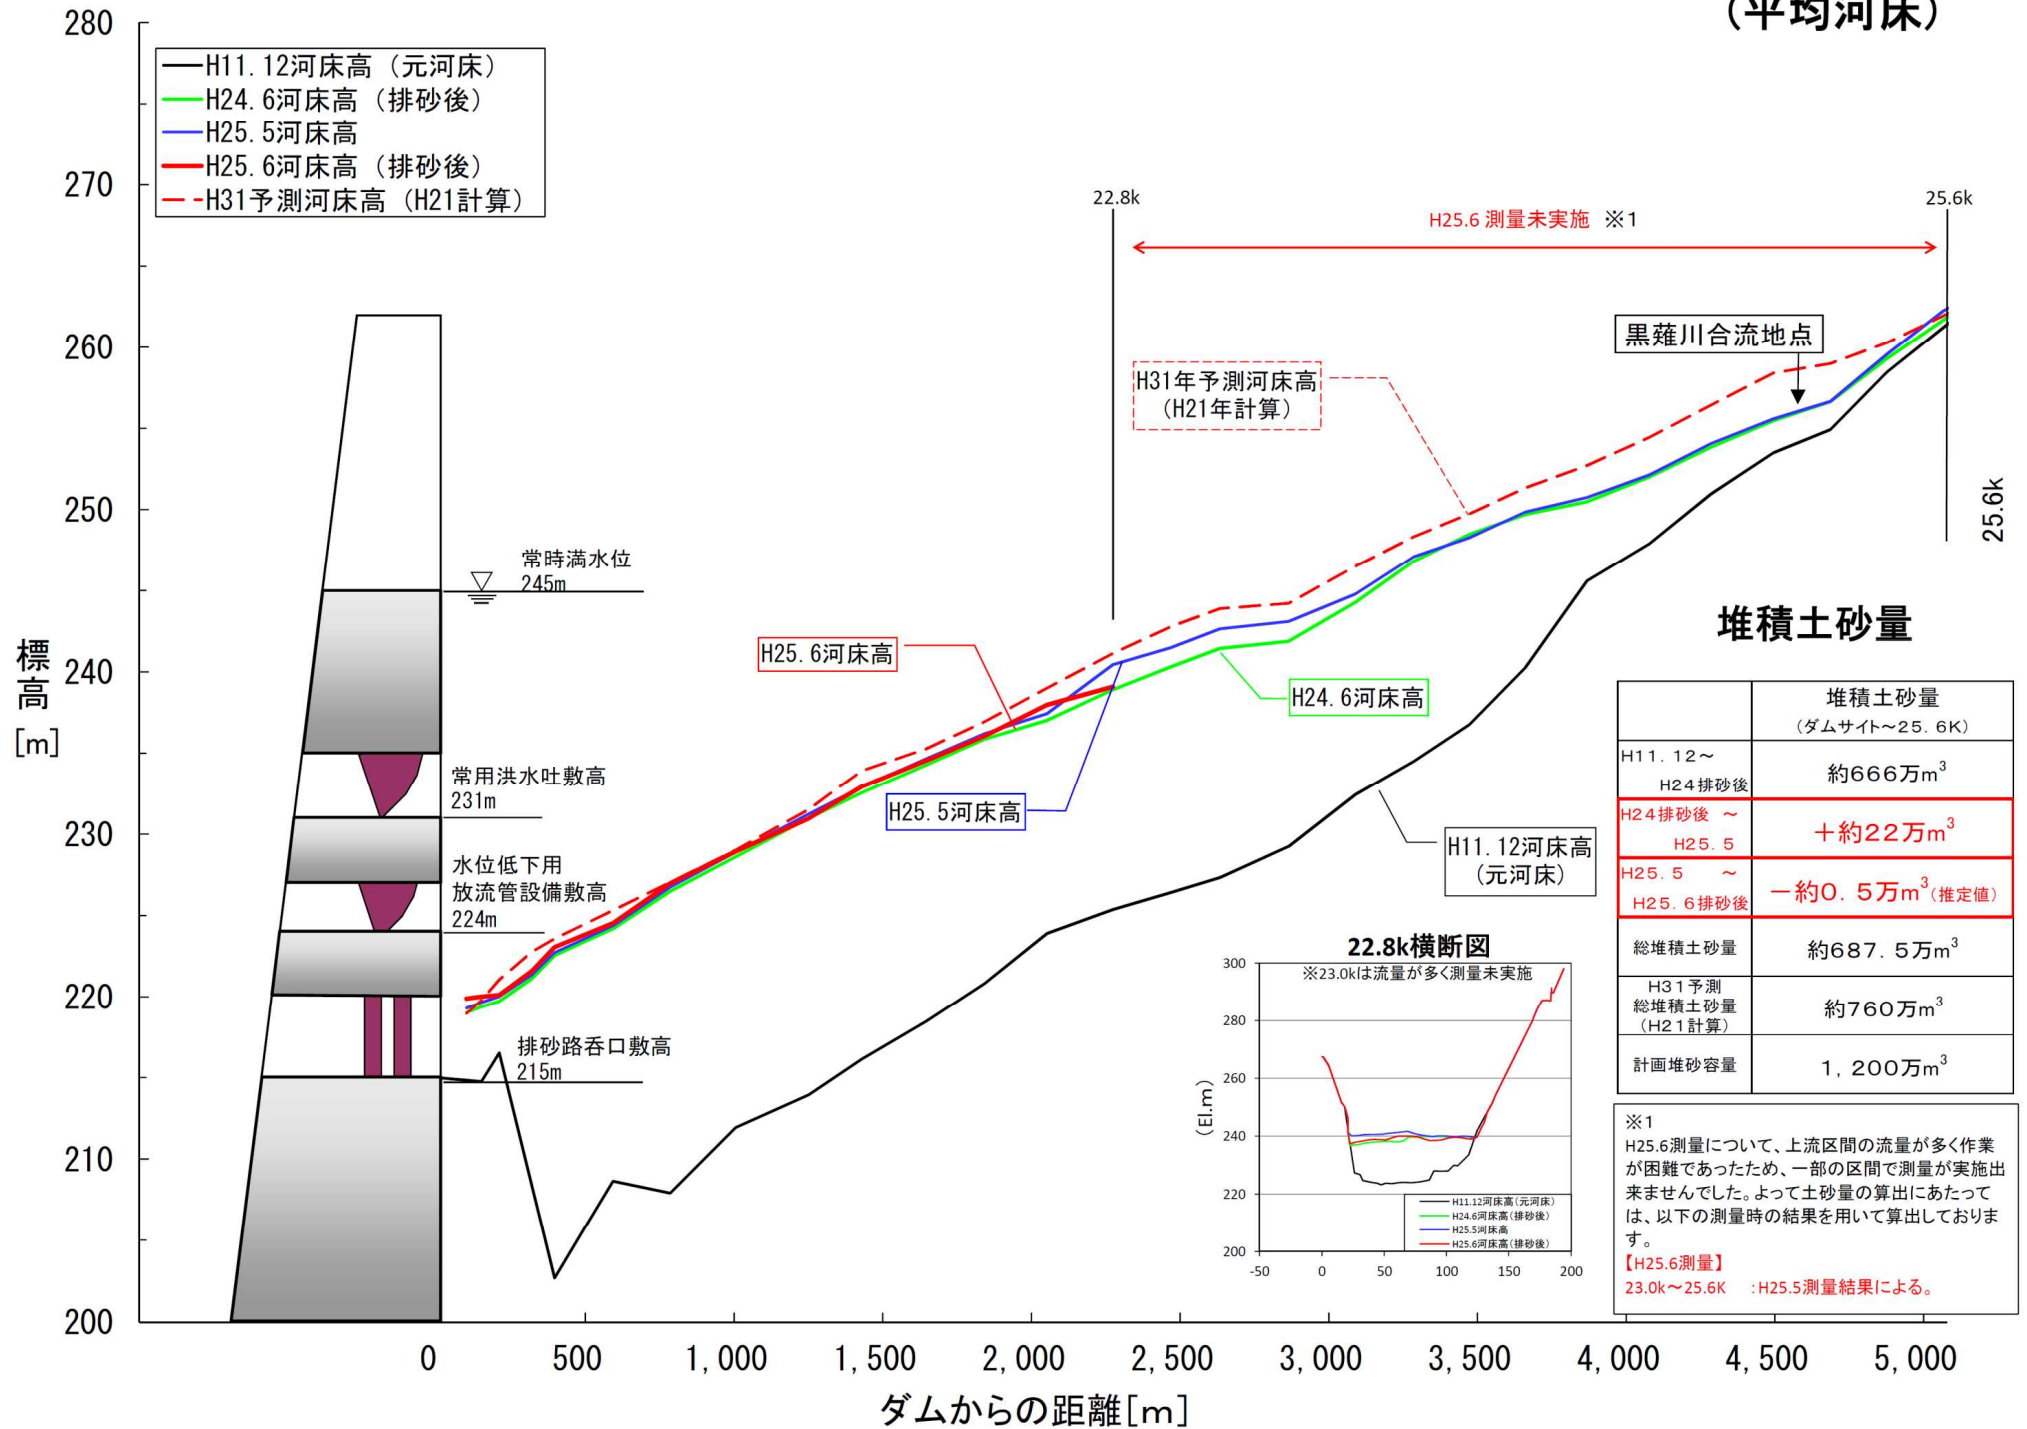
# 平成25年度連携排砂後の宇奈月ダム堆砂形状(平成25年6月時点)

(平均河床)

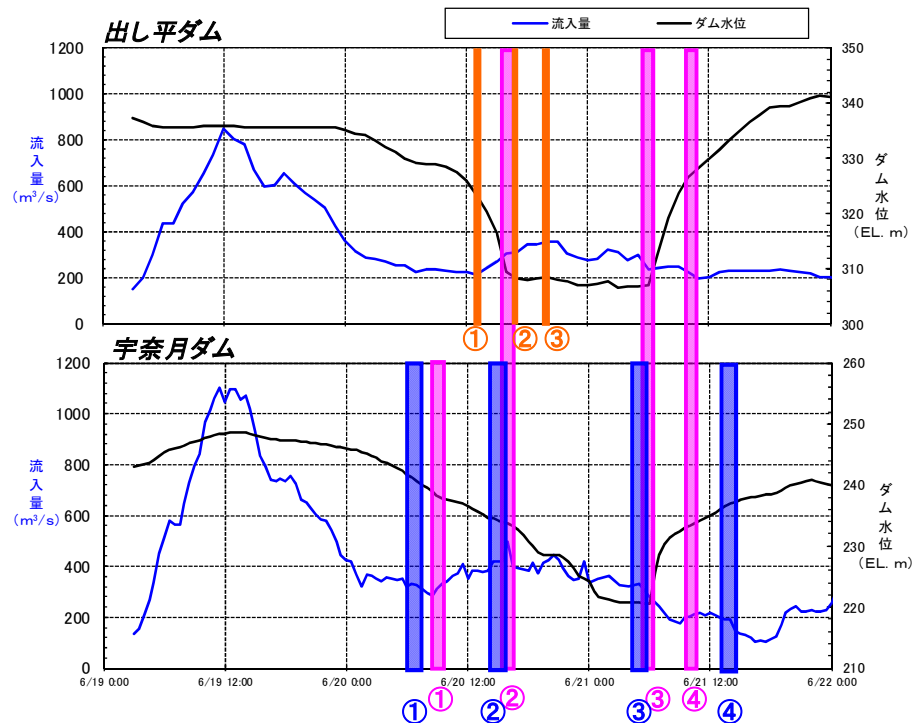
連携排砂実施時の空中写真撮影タイミング

撮影	日時	出し平ダム	宇奈月ダム
① 第1回フライト(河口~音沢・近隣河川)	6月20日 9:20~11:20	水位低下中	水位低下中
② 第2回フライト(河口~猫又・近隣河川)	6月20日 15:00~17:00	水位低下中	水位低下中
③ 第3回フライト(河口~猫又・近隣河川)	6月21日 6:00~8:05	水位回復中	水位回復中
④ 第4回フライト(河口~猫又)	6月21日 10:00~11:30	水位回復中	水位回復中
① 第1回地上(下黒部橋~宇奈月ダム貯水池上流)	6月20日 6:05~9:01	水位低下中	水位低下中
② 第2回地上(下黒部橋~宇奈月ダム貯水池上流)	6月20日 14:19~16:35	水位低下中	水位低下中
③ 第3回地上(下黒部橋~宇奈月ダム貯水池上流)	6月21日 5:00~7:12	自然流下中	自然流下中
④ 第4回地上(下黒部橋~宇奈月ダム貯水池上流)	6月21日 13:00~15:16	排砂後の措置	水位回復中
① 第1回地上(出し平ダム)	6月20日 13:20	水位低下中	水位低下中
② 第2回地上(出し平ダム)	6月20日 16:40	水位低下中	水位低下中
③ 第3回地上(出し平ダム)	6月20日 19:00	自然流下中	水位低下中
