大粒径土砂の移動状況調査について

【宇奈月ダム下流の近年の状況】

【砂礫移動追跡調査(案)について(H26~H29)】

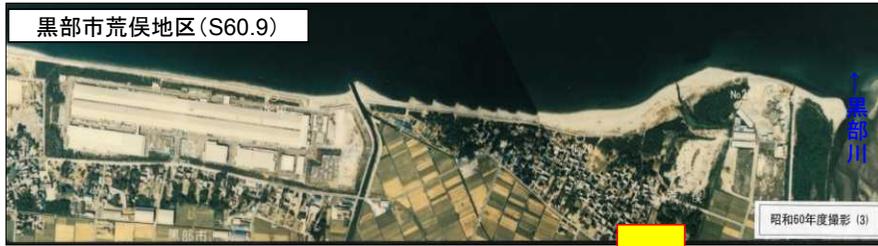
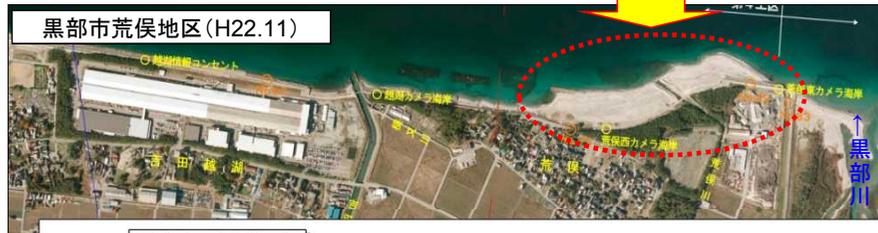
海岸域

細かな粒径の土砂供給等により海岸の砂浜が拡大している。

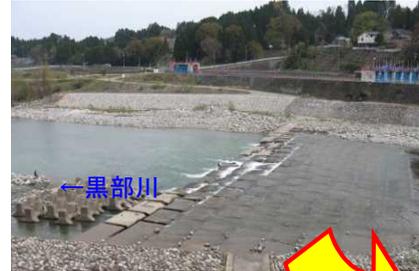
被災前 H23.4.26

粗い粒径の土砂の供給不足により河床低下が進行し愛本床止め工が被災した。

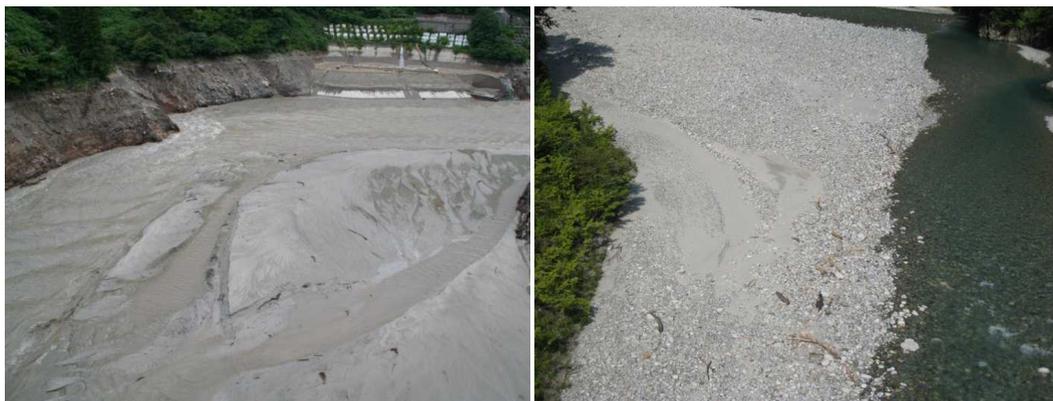
連携排砂・通砂の自然流下時の掃流力では十分ではなく、**大粒径土砂は宇奈月ダム貯水池上流部に堆積している**。近年、徐々に宇奈月ダム堤体近くに流下している。

①20.9kの状況(H25.8自然流下時)

②24.0kの状況(H26.7)

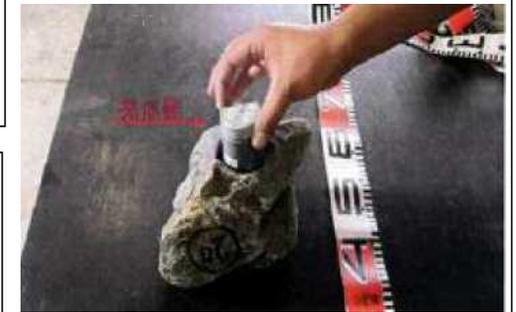
・発信器の埋め込み例(発信器 小)

石に発信器を埋込み、排砂・通砂時の大粒径土砂の移動を追跡する調査を実施する。

- ・調査箇所： 黒薙川合流点～愛本下流
- ・調査粒径： 100mm～500mm
- ・調査個数： 数十個

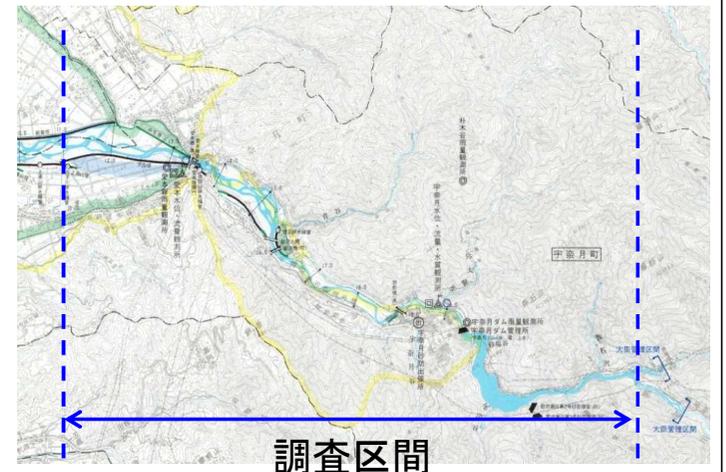
◆調査方法

黒薙川合流点から愛本下流区間において発信器を縦断的に配置し、大粒径土砂の粒径ごとの移動距離を調査する。

大粒径土砂の移動距離を求め、洪水時及び排砂時における川の流れが土砂を流す力を把握することで、土砂動態に関するシミュレーションの精度向上させる。
