## 背景

そこでH26年度に開催された第43回 黒部川ダム排砂評価委員会では、宇奈月ダム貯水池内に存在する大粒径土砂の移動の実態を明らかにするために、大粒径土砂の移動状況調査を実施する計画が立案された。

### 【大粒径土砂の移動状況調査】

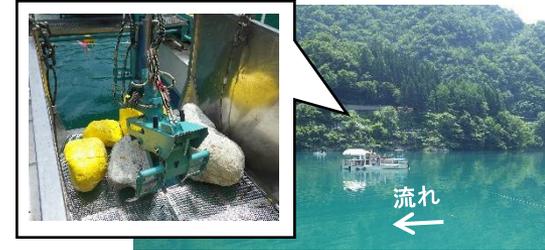
図4. トレーサーの事前設置の様子

- ・設置日:平成28年6月8日
- ・設置場所:21.6k、22.4k
- ・設置個数:54個  
(礫の大きさ:10~50cm)

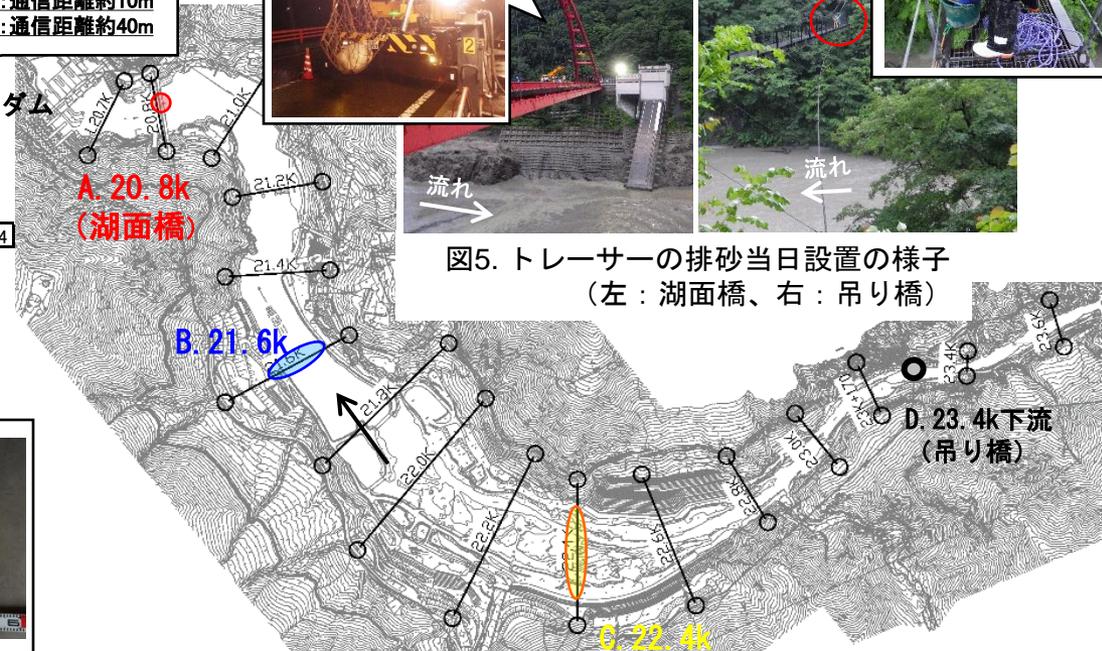
図3. トレーサーの設置位置

H28年度は、発信器を埋め込んだ礫および着色しライン加工した礫の2種類のトレーサーを計104個準備し、排砂前(6/8)および排砂当日(6/25)に設置した。(表1, 図1~5)
