平成 2 9 年 9 月土砂変質進行抑制策の 実施結果について

平成29年度 土砂変質進行抑制策について

宇奈月ダムにおける土砂変質進行抑制策の効果検証

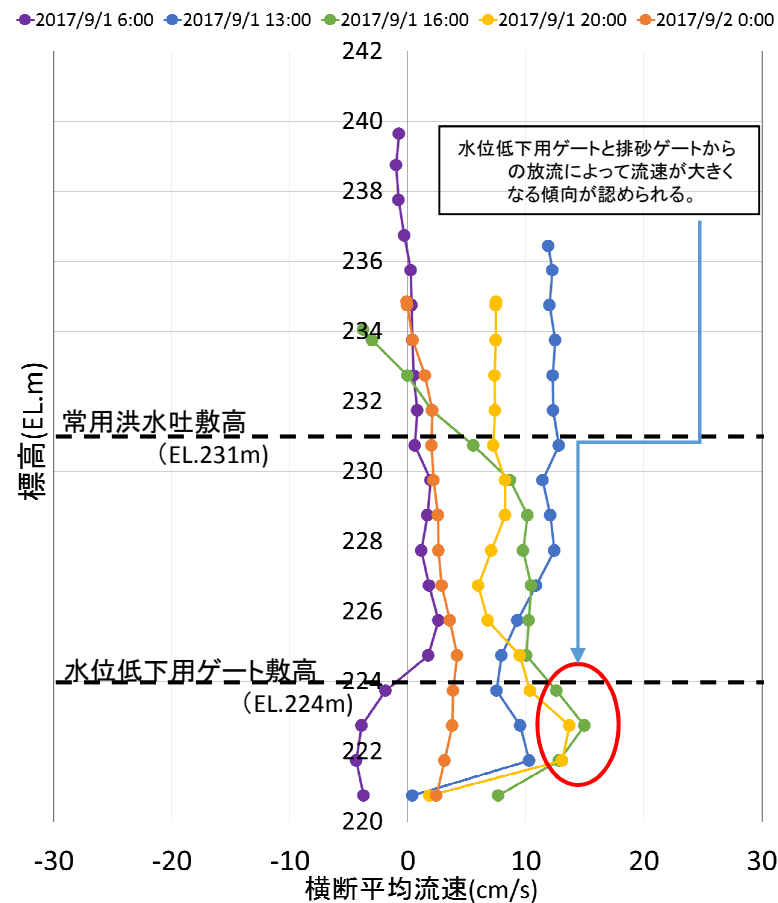
横断平均流速の鉛直分布

※図の横軸マイナスは上流側、プラスは下流側に流れが生じていることを意味する

水位低下用ゲートと排砂ゲートからの放流によって流速が大きくなる傾向が認められる。
