## 調査の目的

宇奈月ダム下流河川では、河床低下傾向にあり、その原因はダムから流下する大粒径土砂が不足しているためと考えられている。

# 平成29年度大粒径土砂の移動状況調査結果について

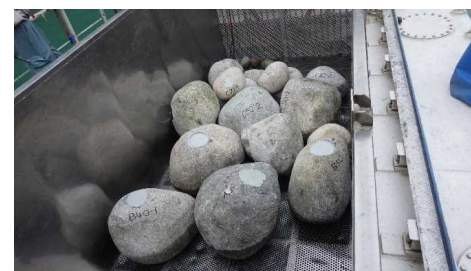
図-2 トレーサー  
(発信器埋め込み済みの礫(10~50cm))

H29年度は発信器を埋め込んだ礫を計32個準備し、6/7(排砂期間の初期) および7/3(水位低下操作時)に設置した。

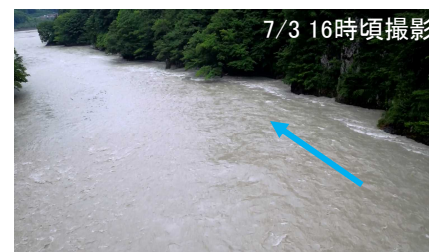
設置時の状況  
(吊り橋より下流を望む)

- 右写真にトレーサー設置時の吊り橋下流側河道状況を示す。この付近は川幅が狭いため、出水時の流水は川幅全体を流下するが、その様子がこの写真から確認できる。
- 現地では、横断方向の中でも特に右岸側の流れが速いと判断し、そこにトレーサーを設置した。
