# 令和3年度 大粒径土砂の移動状況調査について

## 調査の目的

令和3年度の排砂を対象に、既往（平成27年～平成30年）に実施した調査と同様の大粒径土砂の移動調査を実施。既往調査を「従来操作」の調査結果とし、本調査結果と比較することで、「先行操作」の効果を検証する。

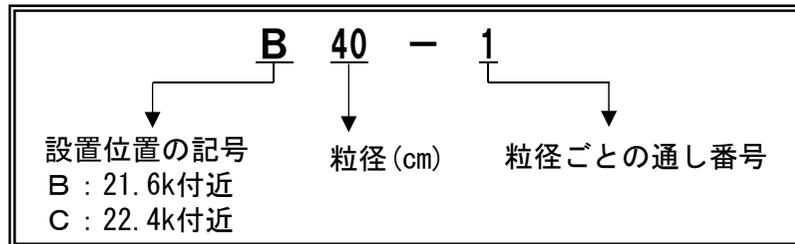
図-1 ナンバリングのルール

表-1および図-3にトレーサーの設置状況および設置位置を示す。また、トレーサーは図-1のルールでナンバリングを行った。

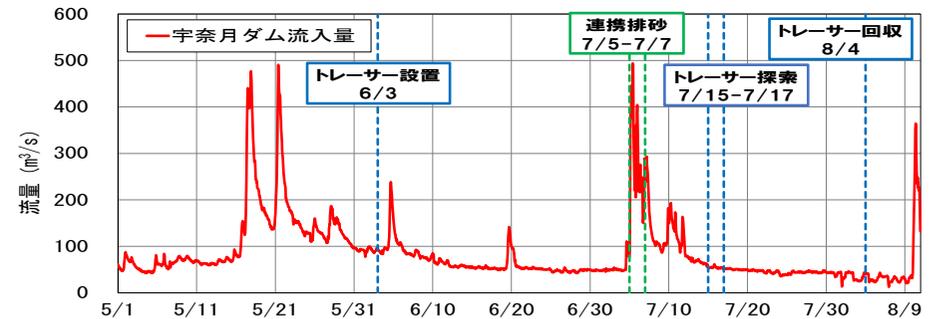
図-2 調査工程

図-2に調査工程を示す。

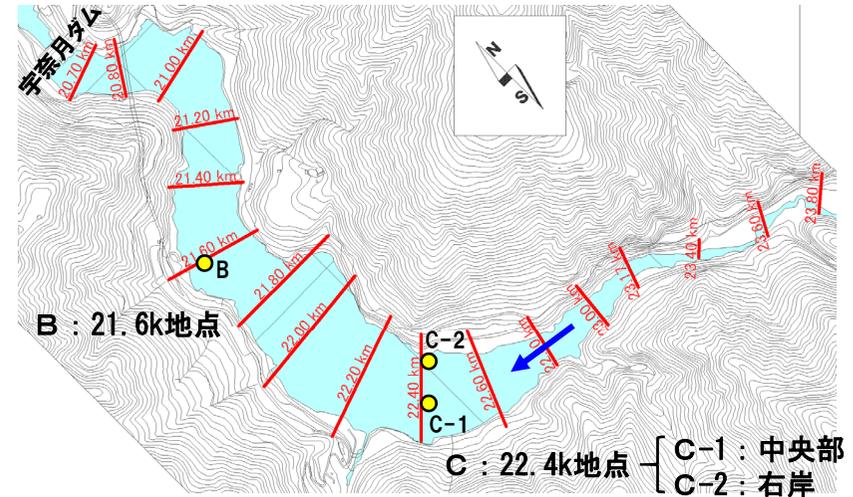
図-3 トレーサーの設置位置

既往調査では、20.8k~23.4kを行っており、排砂設備を通過したのは20.8k~22.4kである。ただし、20.8kはダム直上であるため、設置は21.6k~22.4kを対象に行った。

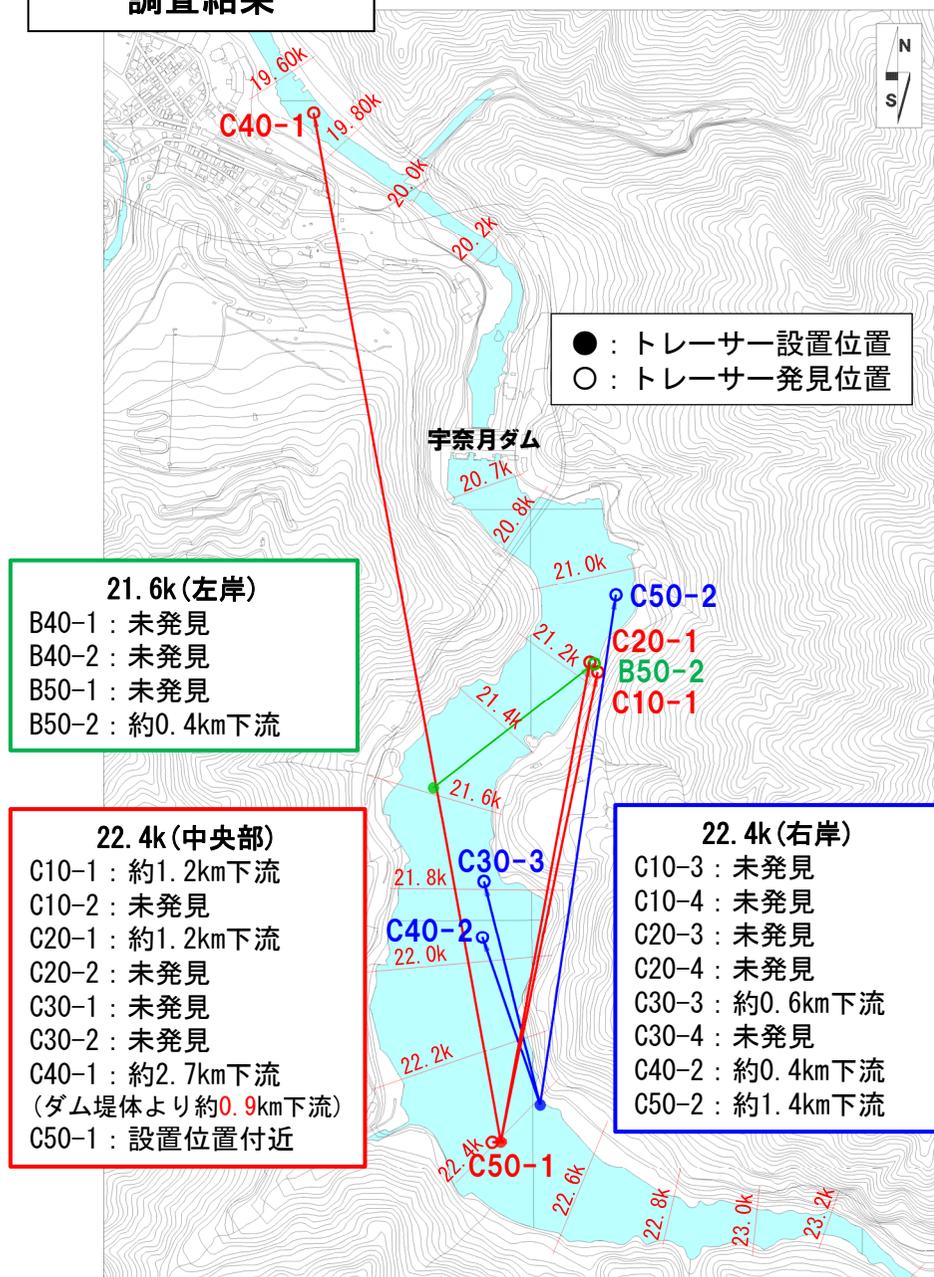
図-4 トレーサーの設置位置と発見位置

トレーサーの設置位置および発見位置を図-4に示す。  
設置した全20個のうち、8個のトレーサーが発見された。

・ 21.6k地点  
50cmのトレーサーが、設置位置から約0.4km下流で発見された。

・ 22.4k地点（中央部）  
50cmのトレーサーは設置位置付近で見つかったが、40cmのトレーサーはダム堤体から約0.9km下流（移動距離約2.7km）で発見された。10～20cmのトレーサーは、流れが側壁にあたっていたとされる21.2kの右岸付近で発見された。

・ 22.4k地点（右岸）  
30～50cmのトレーサーが設置位置から約0.4～1.4km下流で発見された。

・ 21.6kおよび22.4kの大粒径土砂は、排砂によって下流へ移動する可能性が確認された。  
・ 22.4kのトレーサーが宇奈月ダム堤体より約0.9km下流（移動距離約2.7km）まで移動した。  
・ 特に、排砂時に水衝部となる21.2kの右岸付近まで大粒径土砂が流下する傾向が認められた。

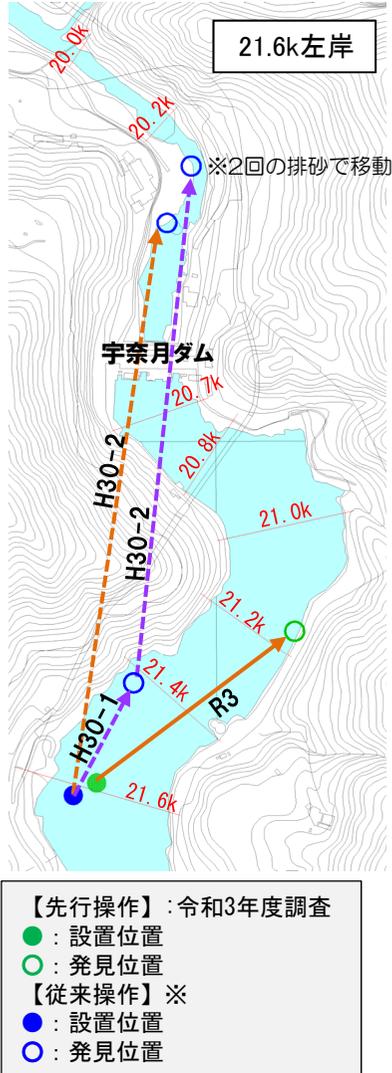
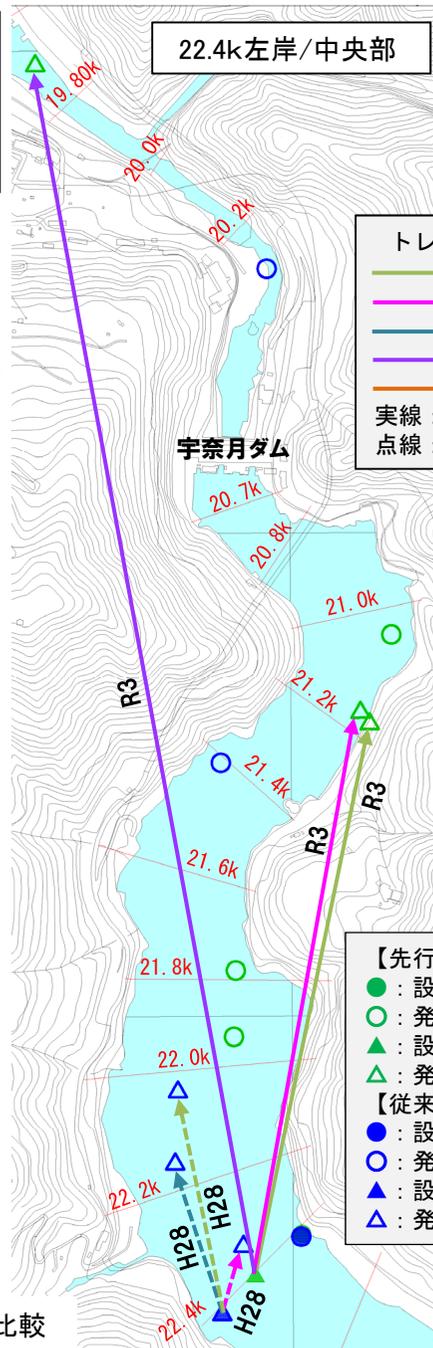
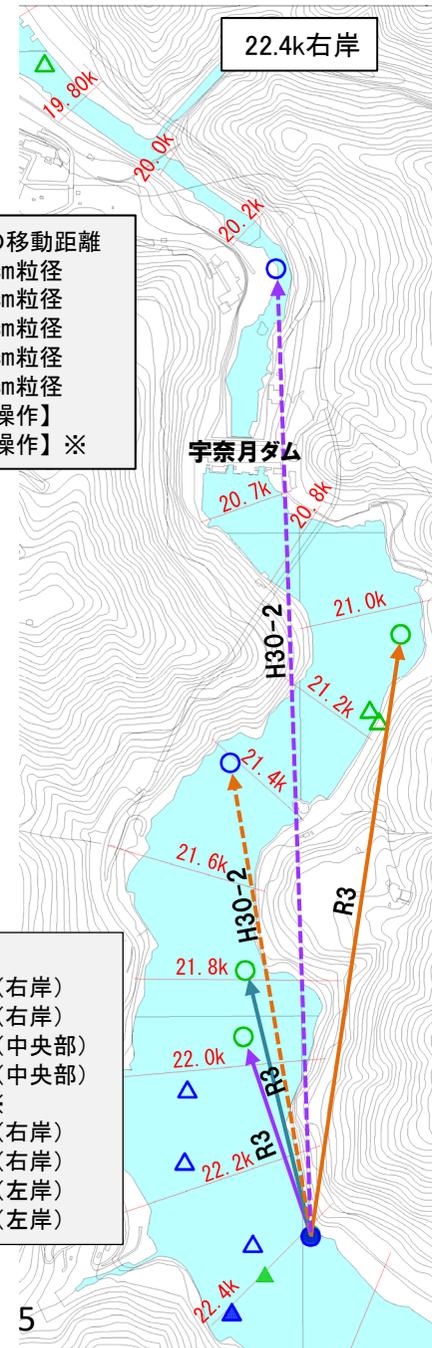
図-5 トレーサー移動状況の比較

表-3 21.6k地点の移動状況の対比表

表-4 22.4k地点の移動状況の対比表

令和3年度実施した調査と既往調査との比較より、  
先行操作の方が従来操作と比べて、トレーサーは下流へ移動することが出来る。これは、先行操作により掃流力が高まったことや、近年、排砂後の措置を約400m<sup>3</sup>/sに増量したことで移動距離が延びたと推察。  
また、今回調査では大きい粒径がダム堤体下流に移動し、大きい粒径は一度動き出すと重力と水流の力で転動し転がりやすく、遠くへ移動したものと考えられる。

- ▶ 令和3年度の調査では設置位置付近で発見されたトレーサーは1個であり、先行操作の方がトレーサーは下流へ移動することが出来るものと考えられる。
- ▶ 令和3年度は、22.4kのトレーサーが宇奈月ダム堤体より約0.9km下流（移動距離約2.7km）まで移動した。これは過去最大の移動距離であった。この要因としては、先行操作により掃流力が高まりトレーサーがダム堤体を通過したことに加え、ダム堤体より下流では排砂後の措置を約400m<sup>3</sup>/sに増量したことが相まって、移動距離が延びたものと推察する。
- ▶ 令和3年度の22.4kに設置した粒径が40cmのトレーサーは、粒径が10～20cmのトレーサーよりも遠くへ移動した。これは小さい粒径では移動中に河床面の隙間に挟まったりすることで移動性が低下したことが考えられる。一方で、大きい粒径は、一度動き出すと重力と水流の力で転動し転がりやすく（移動しやすく）なり、このようなことが大きい粒径の方が遠くへ移動した要因と考えられる。

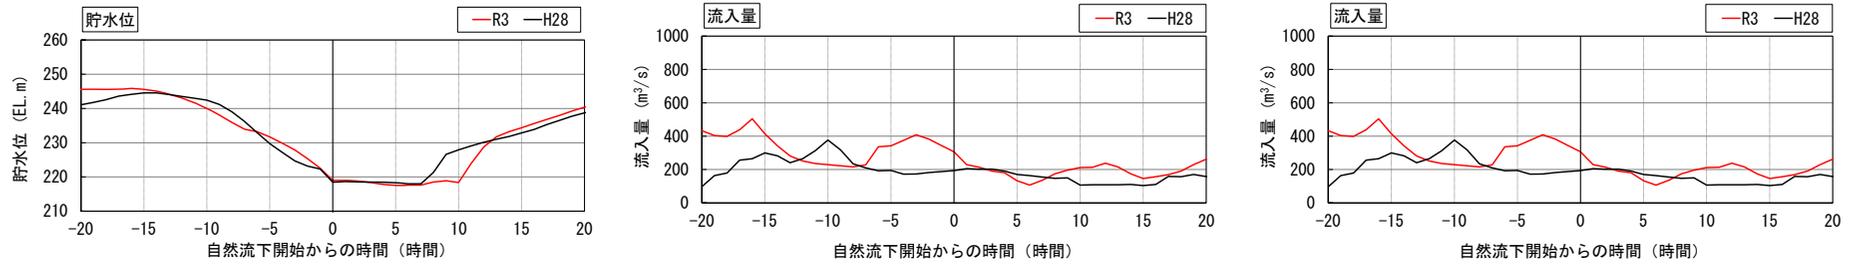
従来操作（平成27年～平成30年）と先行操作（令和3年）の排砂時の運用および掃流力を比較する。掃流力が大きい排砂は、H30-2であるが、これは出し平ダム上流や黒薙川からの流量が大きかったことが要因として考えられる。

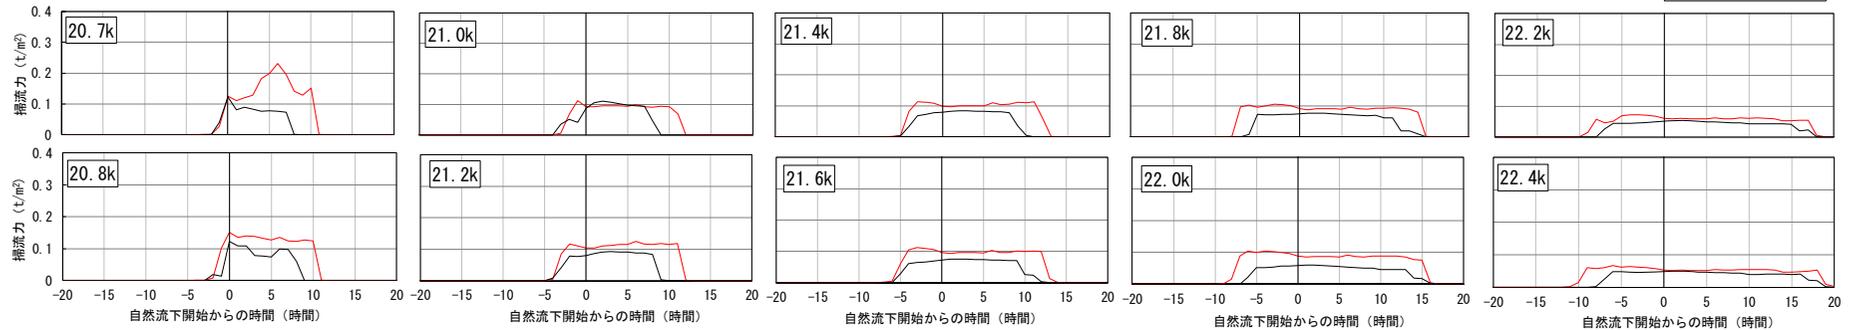
R3と流量規模が概ね同様のH28と比較すると、R03の掃流力は全体的に大きくこれは先行操作の効果と考えられる。

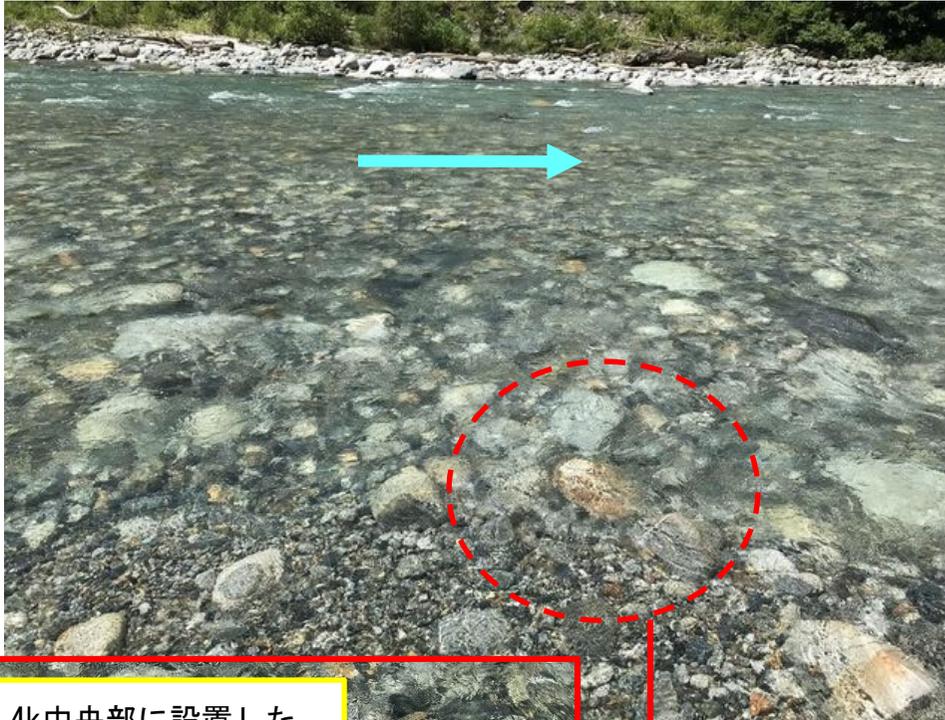
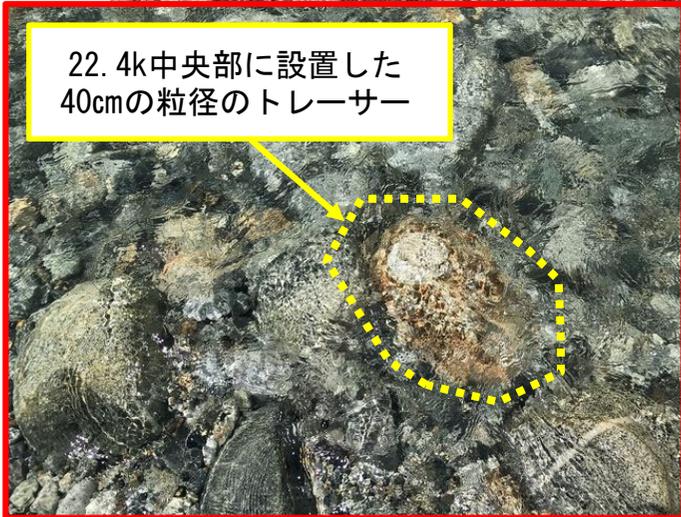
22.4k中央部に設置した40cmの粒径のトレーサーが宇奈月ダム堤体を超えて宇奈月ダムの下流河川で7月16日に発見。  
トレーサーの現物を確認できたため回収作業を行い、粉碎および加工し、「難関突破石（お守り）」としてイベントで配布。

22.4k中央部に設置した  
40cmの粒径のトレーサー

宇奈月ダム堤体より下流の  
19.8k付近の右岸で  
トレーサーが  
発見された

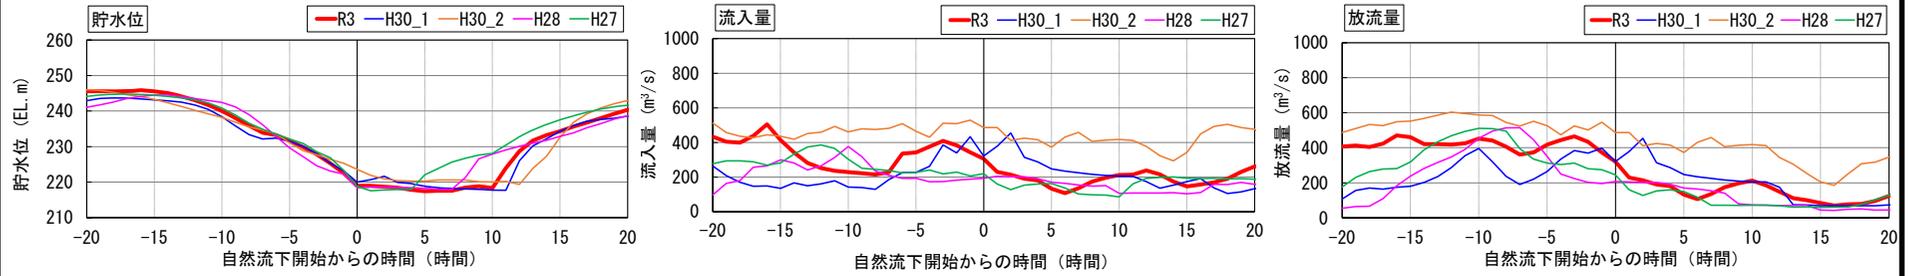
従来操作（平成27年～平成30年）と先行操作（令和3年）の排砂時の運用および掃流力を比較する。掃流力が大きい排砂は、H30-2であるが、これは出し平ダム上流や黒薙川からの流量が大きかったことが要因として考えられる。

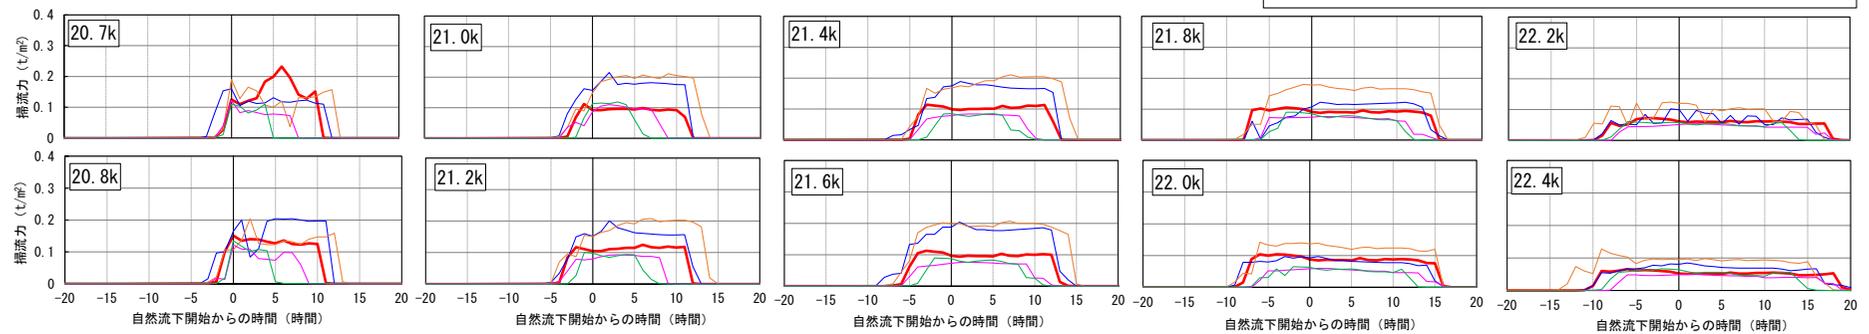
R3と流量規模が概ね同様のH28と比較すると、R03の掃流力は全体的に大きくこれは先行操作の効果と考えられる。
