# 平成21年7月連携通砂の実施経過について（速報）

平成21年7月21日

連 携 排 砂 実 施 機 関  
国土交通省黒部河川事務所  
関西電力(株)北陸支社

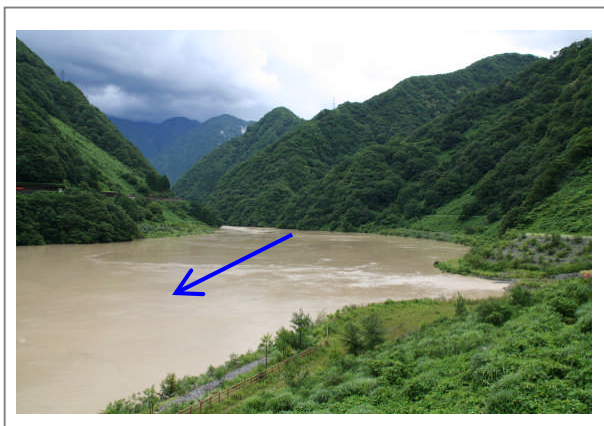
【宇奈月ダム貯水池上流】

宇奈月ダム：水位低下中

7月18日 14:25撮影

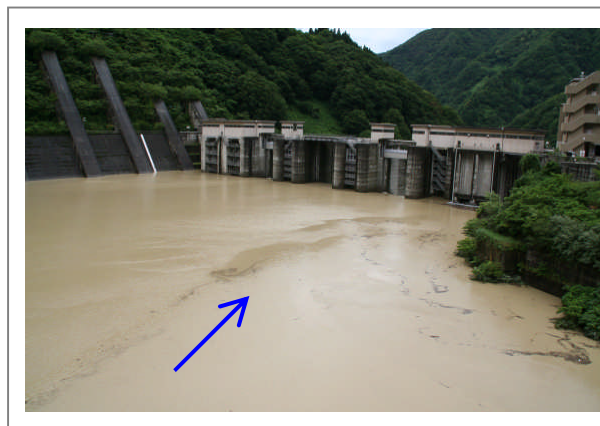
【宇奈月ダム直上流】

7月18日 14:41撮影

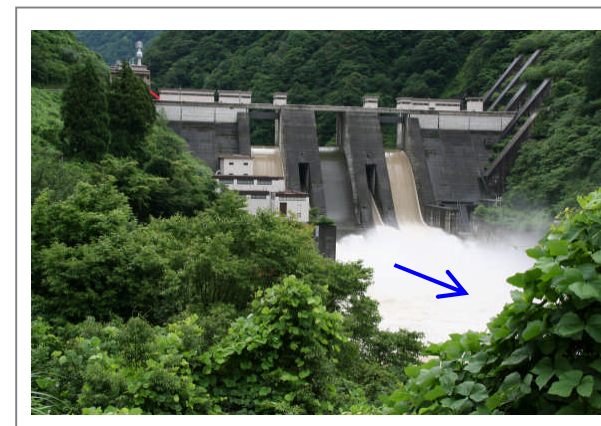
【宇奈月ダム直下流】

7月18日 14:54撮影

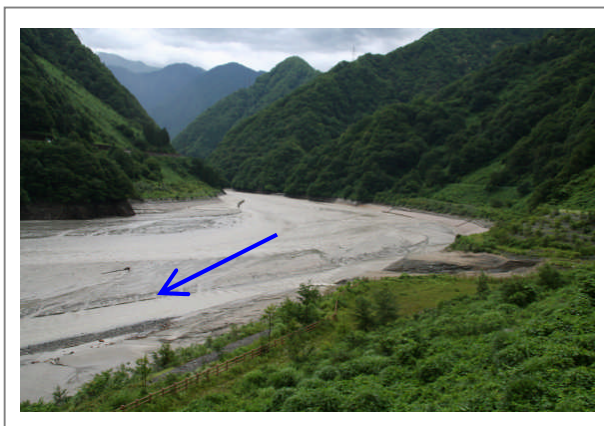
【宇奈月ダム貯水池上流】

宇奈月ダム：自然流下中～水位回復中

7月19日 5:50撮影

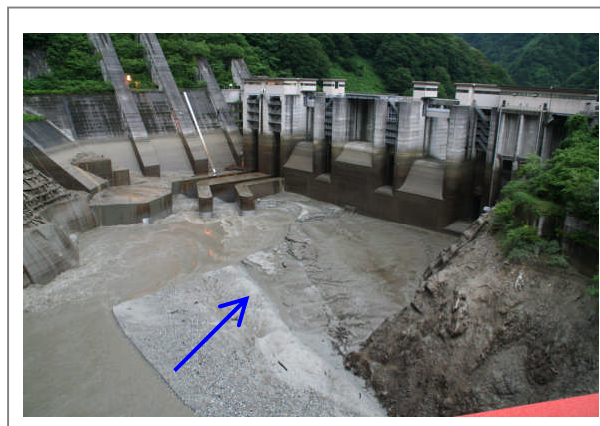
【宇奈月ダム直上流】

7月19日 6:05撮影

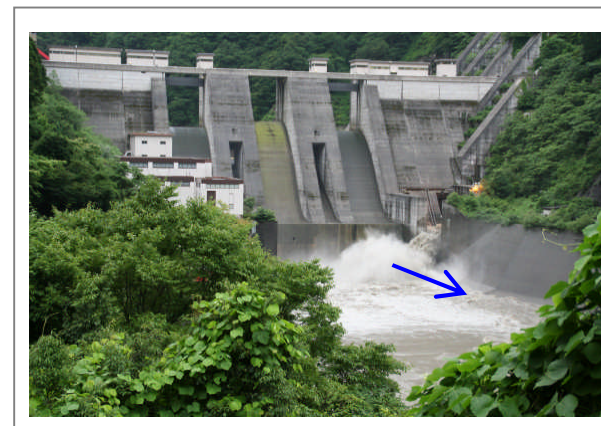
【宇奈月ダム直下流】

7月19日 6:15撮影

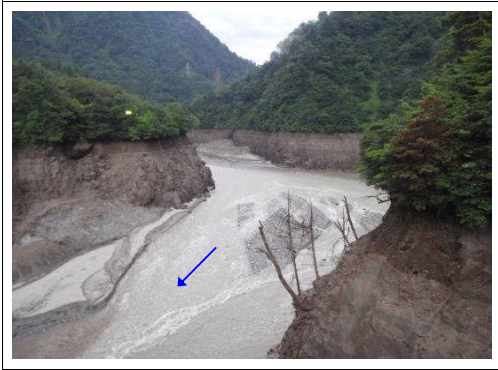
出し平ダム湛水池(6時頃 自然流下中)

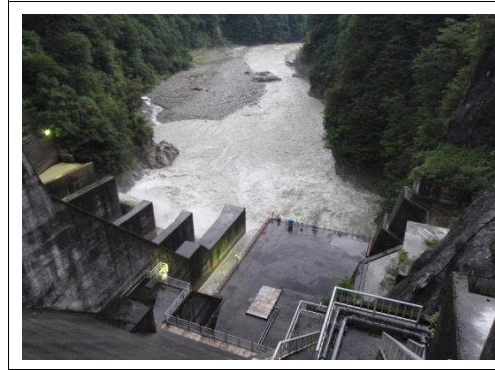
出し平ダム下流(6時頃 自然流下中)

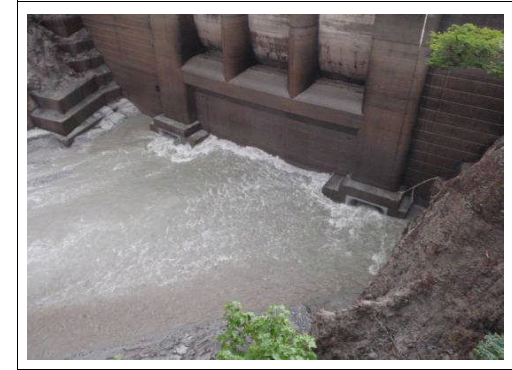
出し平ダム排砂路呑み口部(6時頃 自然流下中)

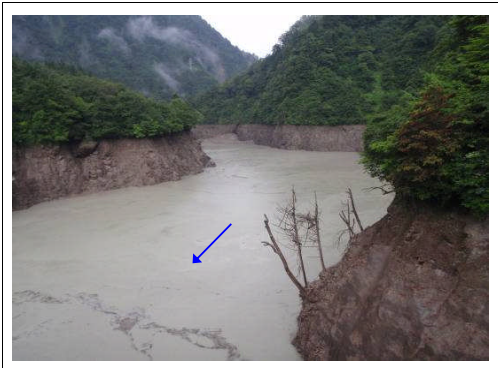
出し平ダム湛水池(11時頃 水位回復中 -4.0m付近)

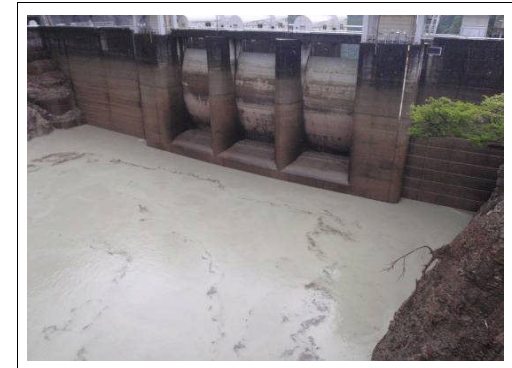
出し平ダム排砂路呑み口部11時頃 水位回復中 -4.0m付近)

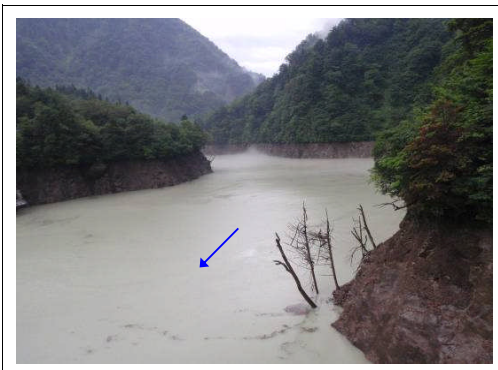
出し平ダム湛水池(14時頃 水位回復中 3.0m付近)

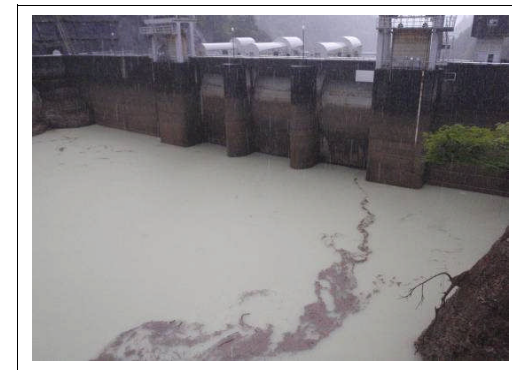
出し平ダム排砂路呑み口部11時頃 水位回復中 3.0m付近)
