# 平成 2 1 年 7 月連携通砂の実施経過について

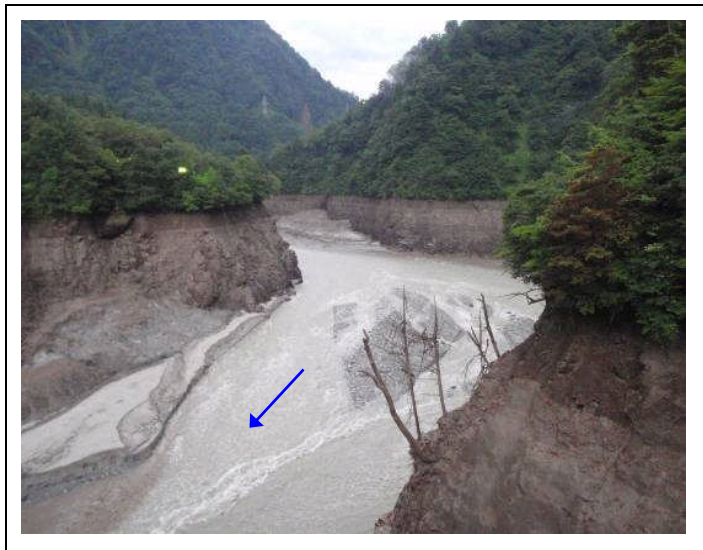
出し平ダム湛水池(6時頃 自然流下中)

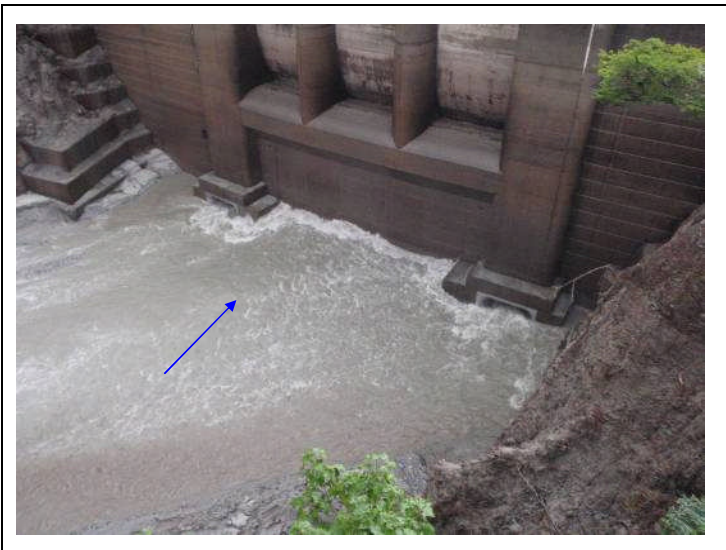
出し平ダム排砂路呑み口部(6時頃 自然流下中)

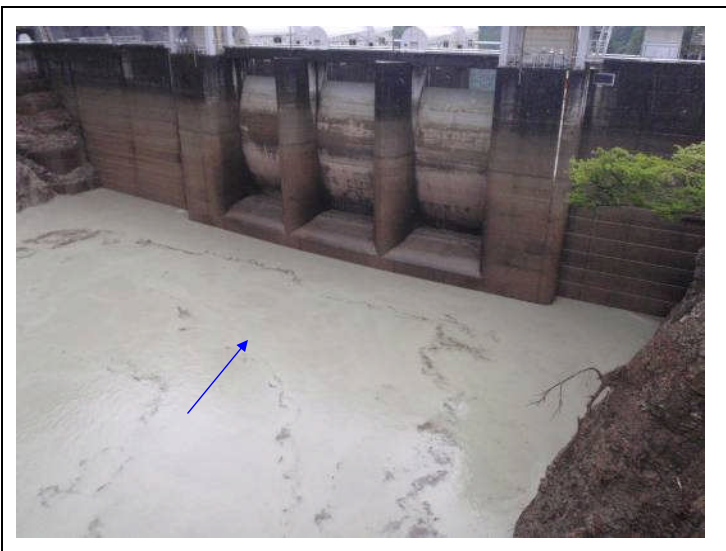
出し平ダム排砂路呑み口部(11時頃 水位回復中 -4.0m付近)

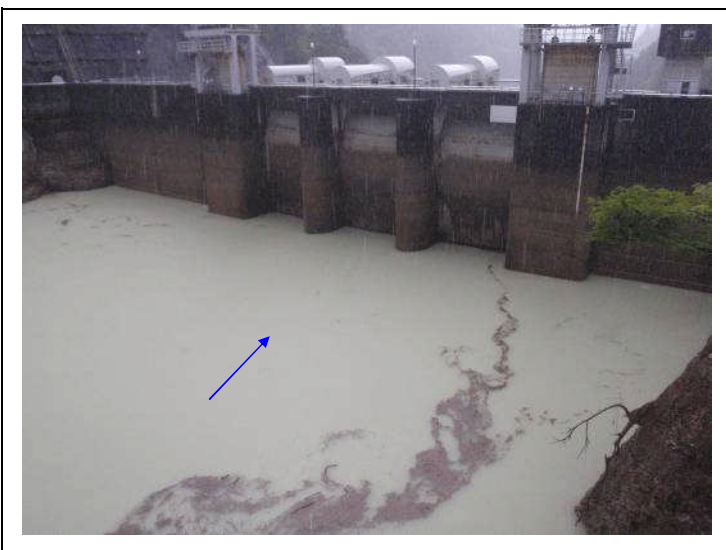
出し平ダム排砂路呑み口部(14時頃 水位回復中 3.0m付近)
