# 平成 2 8 年 6 月連携排砂の実施結果について

平成 2 8 年 9 月 1 2 日

連 携 排 砂 実 施 機 関  
国 土 交 通 省 北 陸 地 方 整 備 局  
関 西 電 力 (株)

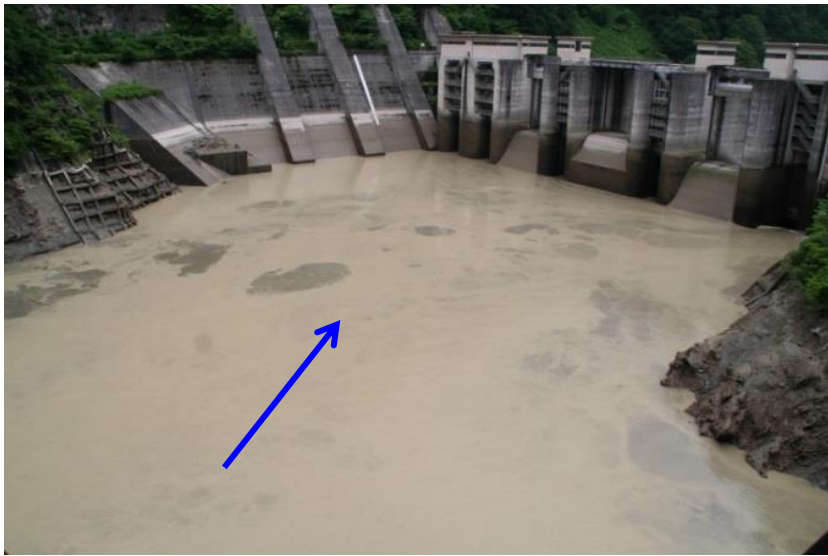
【宇奈月ダム直上流】

宇奈月ダム：水位低下中

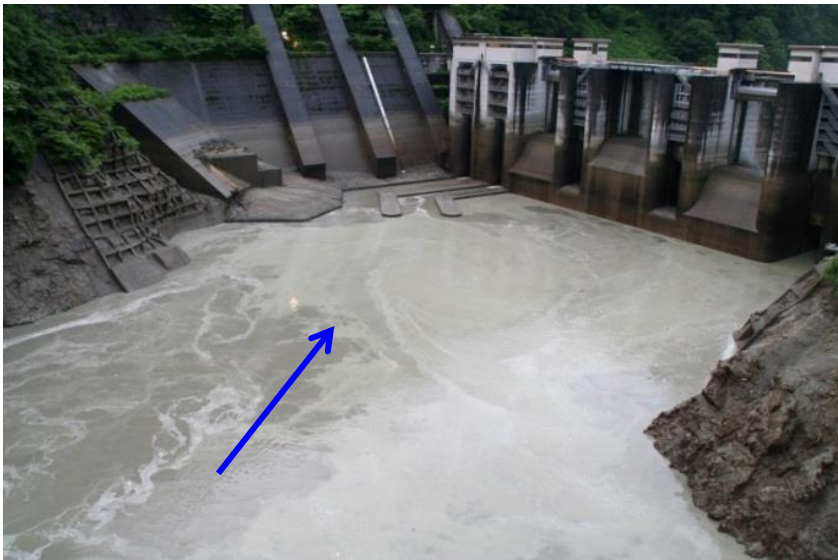
【宇奈月ダム直上流】

## 宇奈月ダム：水位回復中
