概要

平成30年度大粒径土砂移動状況調査のうちトレーサー探索結果(速報)

■平成30年度の調査結果概要

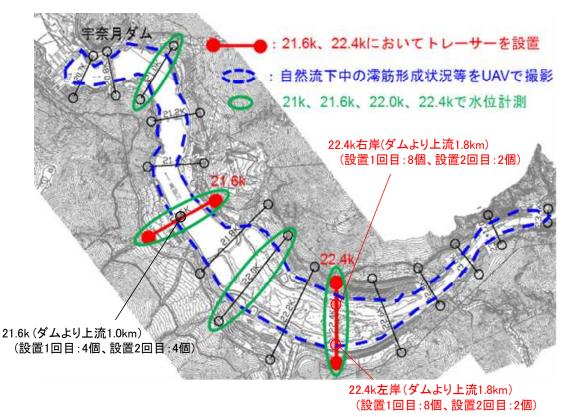
◆ 平成30年度は発信器を埋め込んだ礫(トレーサー)を計28個用意し、6月1日(1回目排砂前)に計20個、7月3日(2回目排砂前)に計8個のトレーサーを設置しました。 (左下表〔トレーサーの設置計画一覧表〕及び右下図参照)

発信器を埋め込んだ礫(トレーサー)

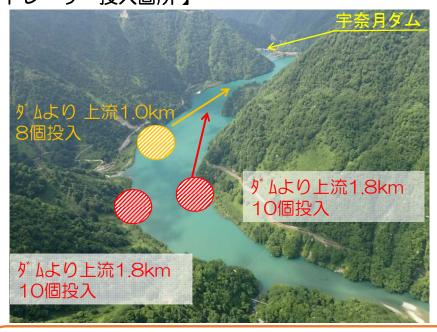
【 トレーサー投入箇所 】

- 21.6k(ダムより上流1.0km) 左岸に投入のトレーサー
 - ①1回目連携排砂前に4個投入。うち1個(粒径40cm)が 2回目連携排砂後に、ダム下流約350mで確認される。
 - ②2回目連携排砂前に4個投入。うち1個(粒径50cm)が ダム下流約250mで確認される。
- 22.4k(ダムより上流1.8km) 右岸に投入のトレーサー ③2回目連携排砂前に2個投入。うち1個(粒径40cm)が が ム下流約350mで確認される。

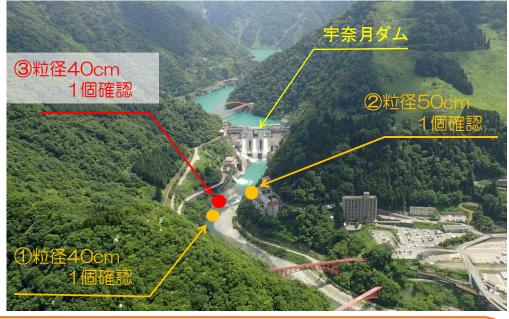
【トレーサー確認箇所】

設置した28個のうち、7個のトレーサーについて移動していることを確認。そのうち3個 (粒径50cmが1個、粒径40cmが2個) が宇奈月ダムを通過していた。
