平成18年7月連携試験通砂中の黒部川水系及び他河川の写真撮影状況

平成18年第1回、第2回連携通砂中の黒部川水系及び他河川の写真撮影状況

平成 18 年度の連携排砂・連携通砂における出し平ダム排砂量について（考察）

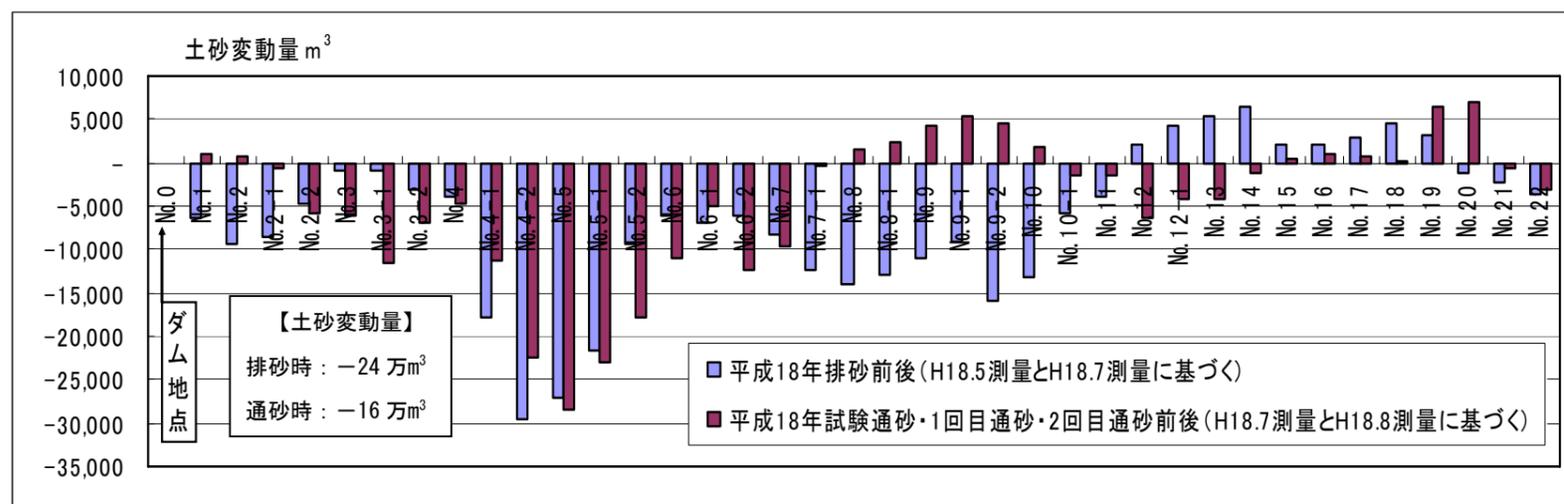
図 2 出し平ダムにおける平成 18 年測量結果に基づくダム湛水池内の土砂変動量

排砂、通砂前後の出し平ダム堆砂測量結果によると、各測線間の土砂変動量は図 2 に示すとおりである。これを見ると、排砂・通砂を通じて、測線 No. 4 - 2 から No. 5 の間の土砂変動量が最も多かったことが分かる。

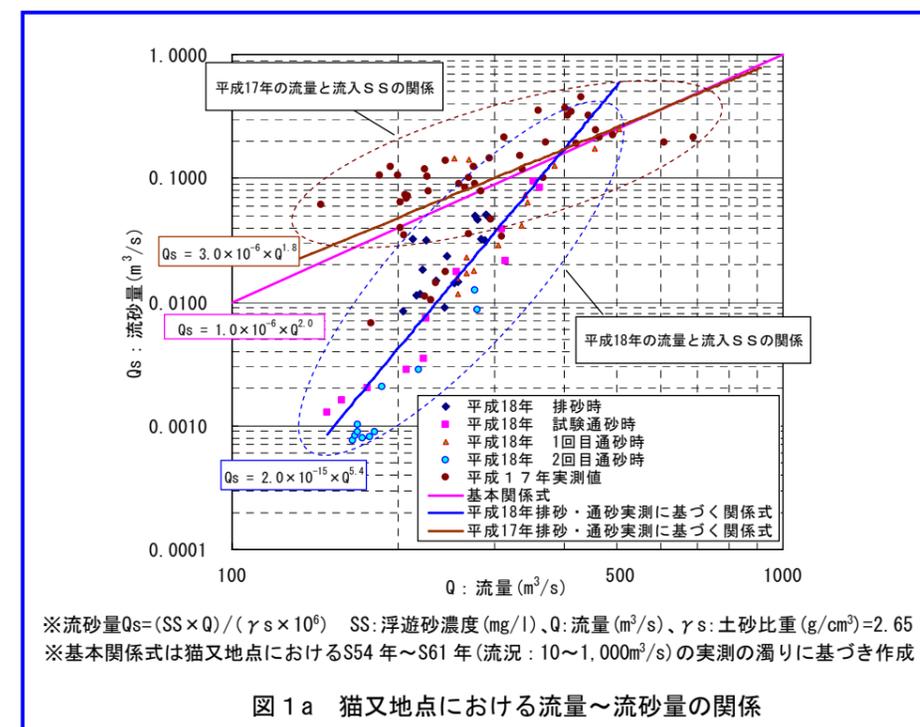
図 1 a 猫又地点における流量～流砂量の関係

図 1 a は平成 18 年の排砂・通砂時の出し平ダム上流端（猫又地点）における SS 実測値から算出した流砂量であり、比較のため平成 17 年の結果も記載している。これによると、平成 17 年に比べて平成 18 年は流量に対して流砂量が全体的に小さい傾向にある。さらに、図 1 a より求めた平成 18 年と平成 17 年の流量と流砂量の関係式と平成 18 年の排砂・通砂期間の実績流況を用いて出し平ダムへの流入 SS 総量を求めた（図 1 b）。これより平成 18 年の関係式より得た流入 SS 総量は、平成 17 年の関係式より得た流入 SS 総量に比べ約 1/3 の量となっている。

※流砂量 $Q_s = (SS \times Q) / (\gamma_s \times 10^6)$ SS: 浮遊砂濃度 (mg/l), Q: 流量 (m^3/s), γ_s : 土砂比重 (g/cm^3) = 2.65
 ※基本関係式は猫又地点における S54 年 ~ S61 年 (流況: 10 ~ 1,000 m^3/s) の実測の濁りに基づき作成

これらの結果は流入 SS 実測値に基づく計算であるが、このことから **平成 18 年の流入土砂量も例年に比べて小さくなって**いたものと推察される。

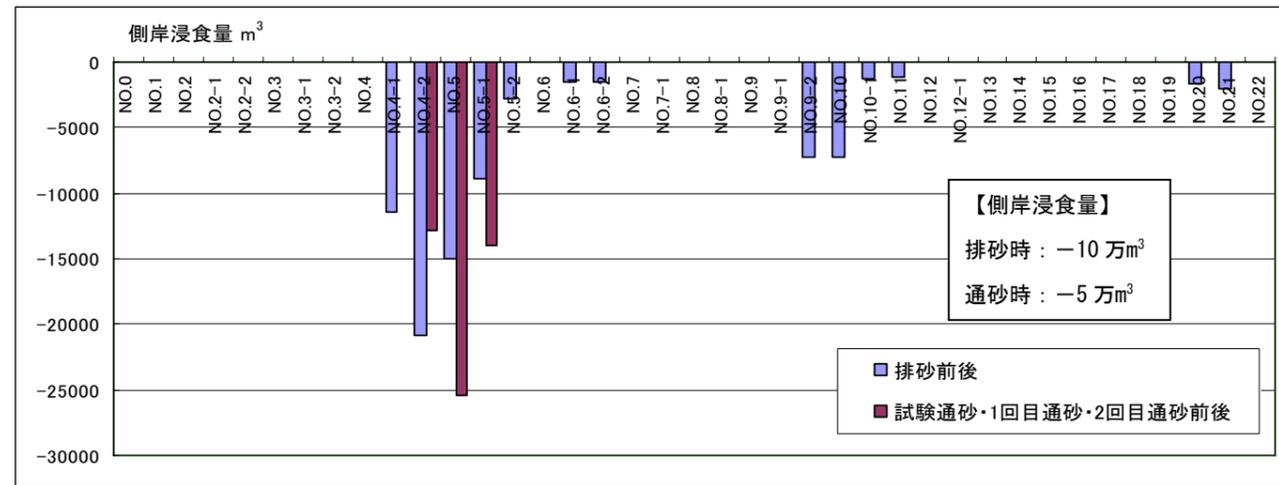
図4 出し平ダムにおける側岸浸食量

No. 4-2及びNo. 5を中心に実測横断面から側岸浸食と認められる箇所を選定し、側岸浸食量を算定した結果を図4に示す。

・平成18年の排砂及び通砂時は出し平ダムへの流入土砂が比較的少なかったこと及びダム湛水池内の側岸浸食が顕著であったことが目標排砂量と実績排砂量が乖離した要因と考えられる。

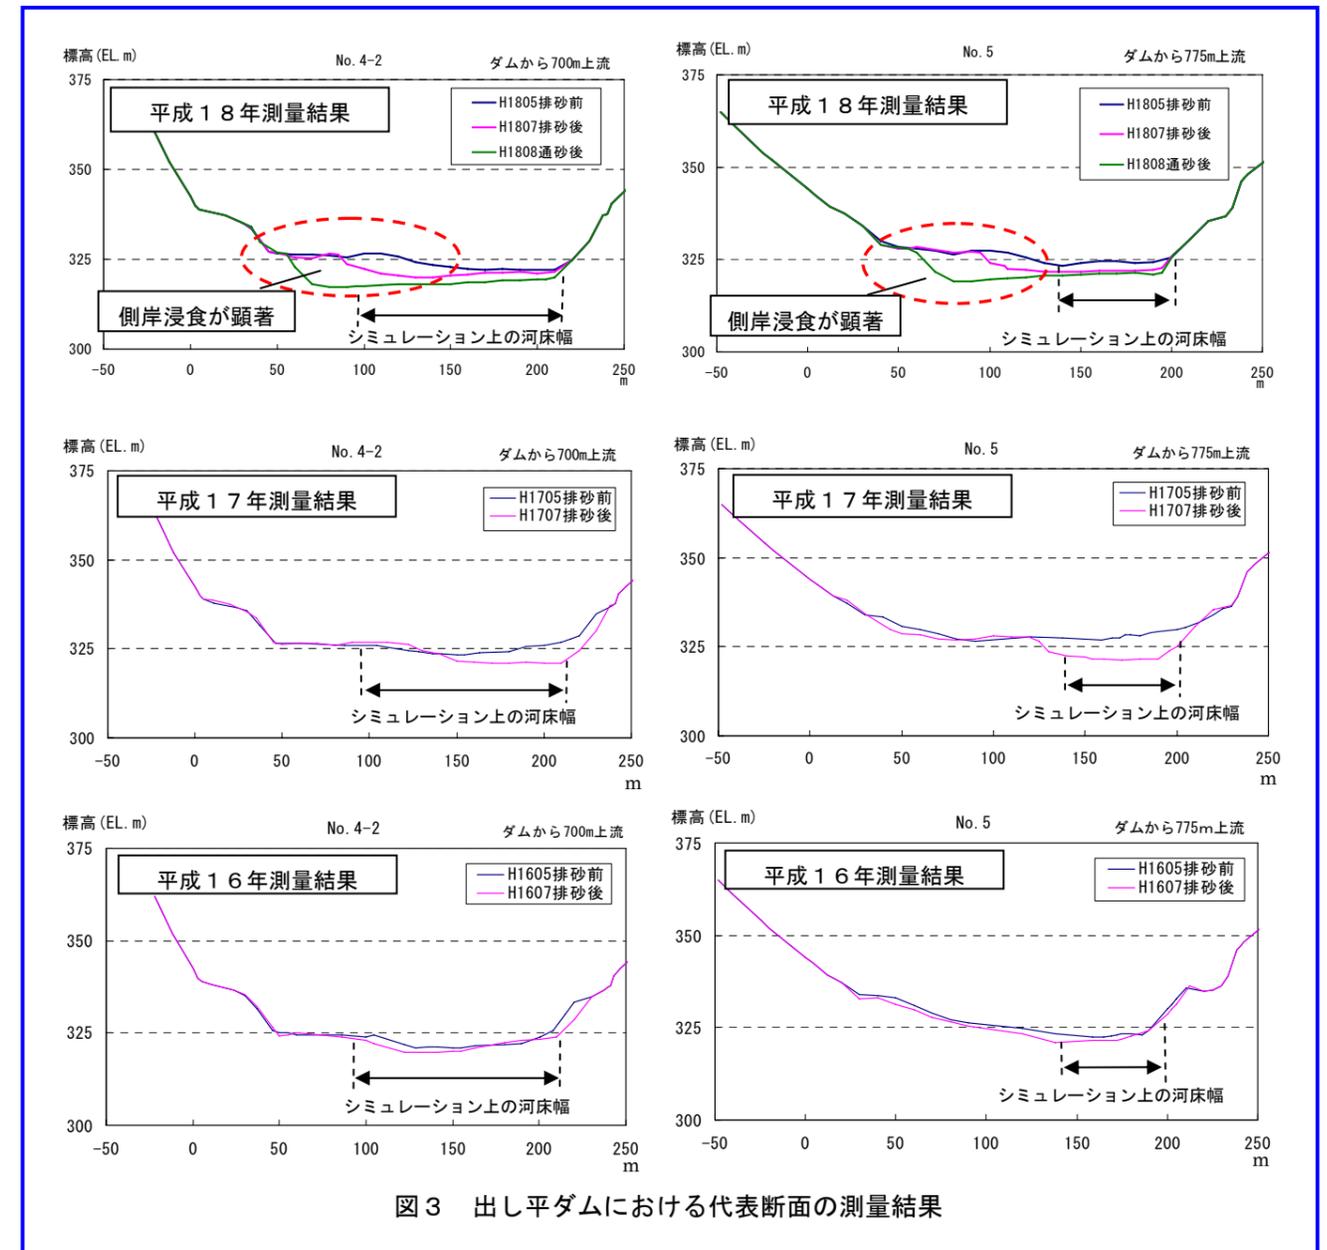
図3 出し平ダムにおける代表断面の測量結果

図3は今回土砂変動量が多かったNo. 4-2及びNo. 5断面を抽出して図化したものである。これによると下記の特徴が認められる。

- No. 4-2：排砂時には左岸の側岸浸食、さらに通砂時にも同様の側岸浸食が認められる。
- No. 5：排砂時には河床が低下しつつ、左岸において側岸浸食が認められる。通砂時には左岸の側岸浸食のみ認められる。

⇒ 今回の排砂・通砂では過去に比べ河床全体の低下というよりは、側岸浸食が顕著である。
