# 円筒管による土砂の捕捉調査について

## 1. 調査の目的

排砂時に流下する土砂の実態を把握するため、円筒管による土砂の捕捉調査を実施した。  
なお、本調査は黒部川内水面漁業協同組合と黒部河川事務所とで共同で実施している。

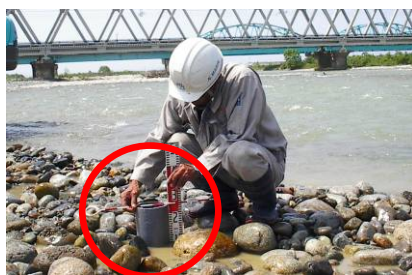
・ 設置状況

あらかじめ排砂実施前に円筒管を河床に埋設し、排砂後回収した後、サンプルの粒度分析等を実施。

・ 円筒管の規格：H=1.0m、D=0.1m、アクリル製

←B地点

・ 円筒管の設置期間：H18. 6. 5～H18. 7. 10（この間に連携排砂を実施）

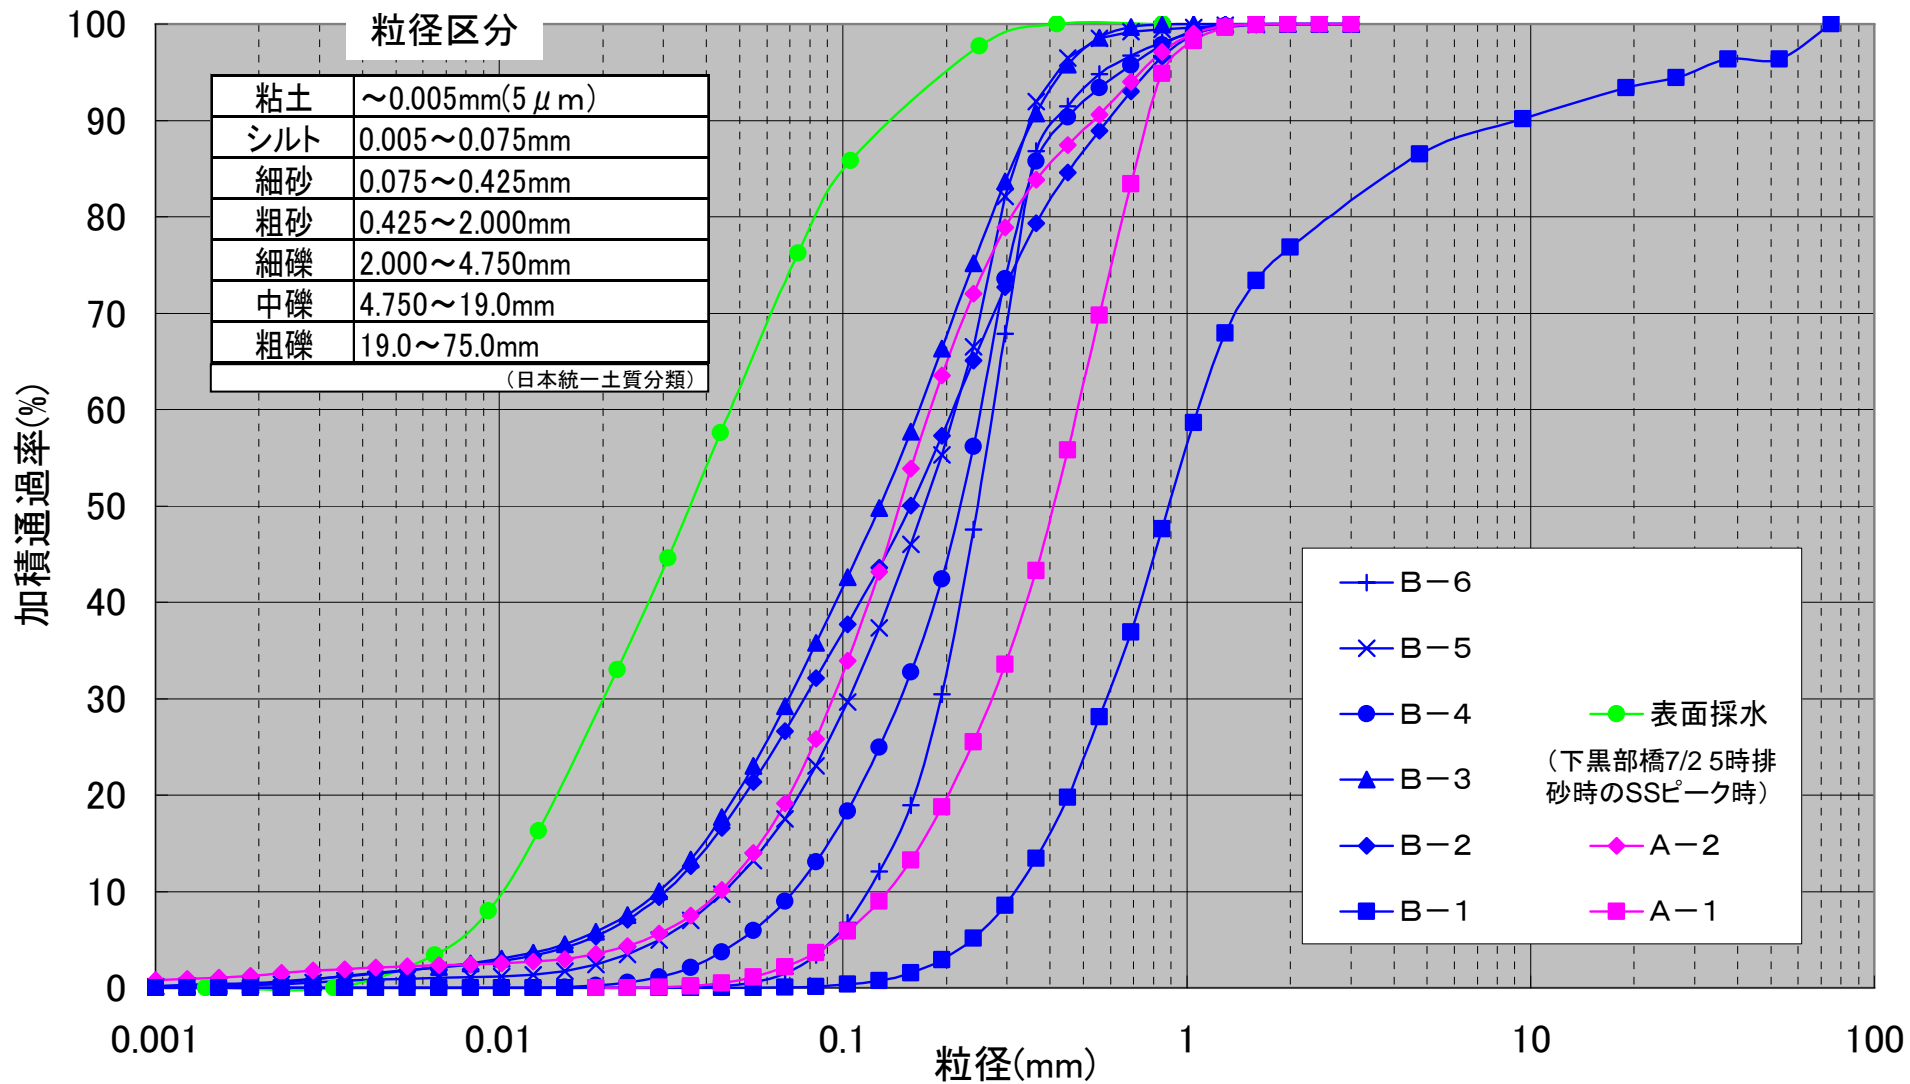
円筒管捕捉土砂の粒径加積曲線図

○サンプルの分析は、土砂捕捉量の多かったA地点とB地点を対象とし、目視により、粒径が変化している層毎に粒度組成と強熱減量について分析。

A-1、B-1：平均粒径は比較的粗めであり、強熱減量は0.8程度であることから、出水～水位低下中の土砂と推定される。

B-2～B-5：平均粒径が細かめであり、強熱減量はダム湖の底質と同等の値を示すことから、自然流下中の土砂と推定される。

B-6：平均粒径が若干荒くなり、強熱減量は自然流下前であるA-1、B-1と同等となっていることから、排砂後の措置以降の土砂と推定される。

○以上から、B地点では、出水～水位低下時にB-1が堆積。その後自然流下時にB-2～B-5が堆積。さらに、排砂後の措置以降にB-6が堆積したものと推定される。
