# 平成19年6月連携排砂の実施経過について

平成19年6～8月 出し平ダム・宇奈月ダム水文データ	1
連携排砂時の降水量データ	2
連携排砂、通砂の実施経過	3
連携排砂の状況（両ダム水位の模式図）	5
連携排砂時両ダム水文データ	6
出し平ダム・宇奈月ダム水利用図	7
連携排砂時ダム運用及び用水等の取水停止時間	8
平成19年6月連携排砂後の出し平ダムの堆砂形状	9
平成19年6月連携排砂後の宇奈月ダムの堆砂形状	10
平成19年6月連携排砂中の黒部川水系及び他河川の写真撮影状況	11
平成19年度の連携排砂における出し平ダム排砂量について（考察）	20

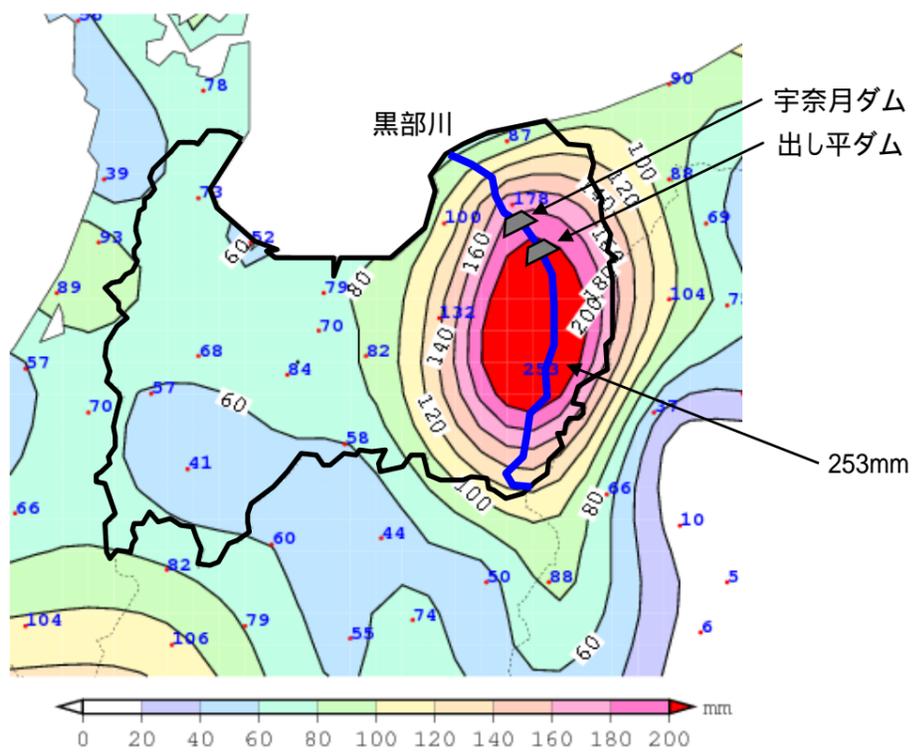
降水量分布(6月29日1時～7月2日0時)

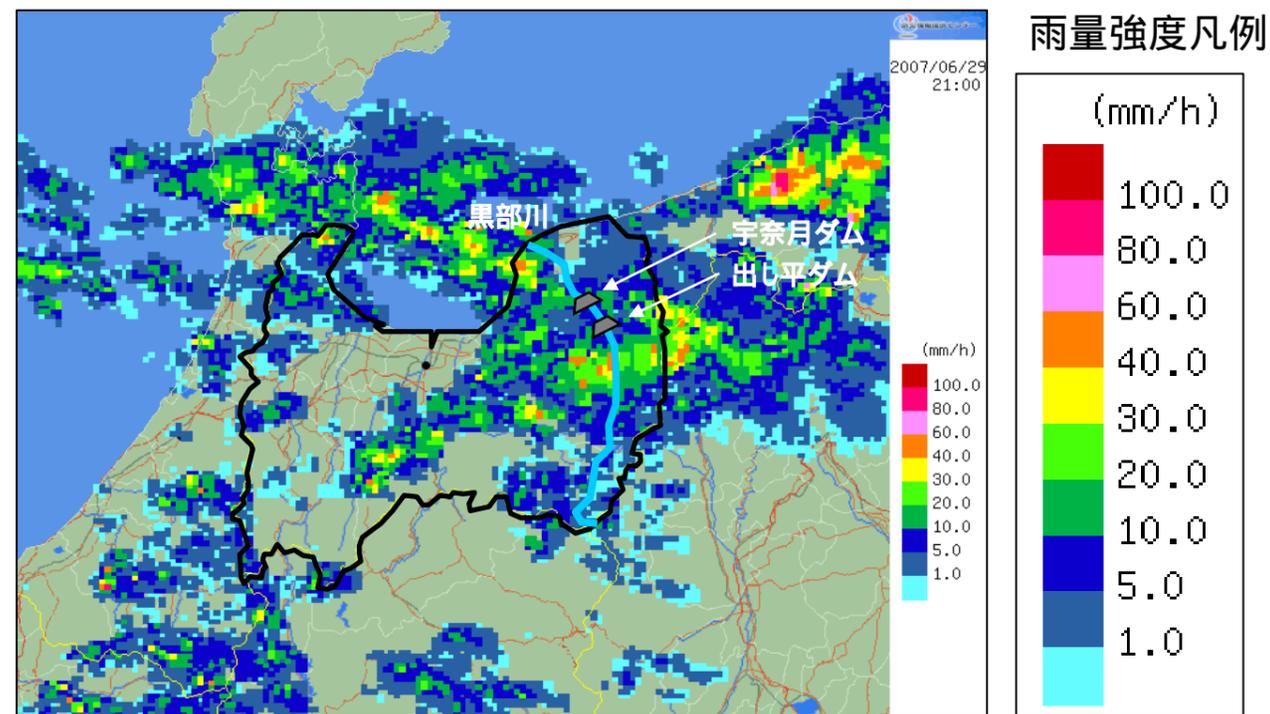
レーダ雨量計(6月29日21時)

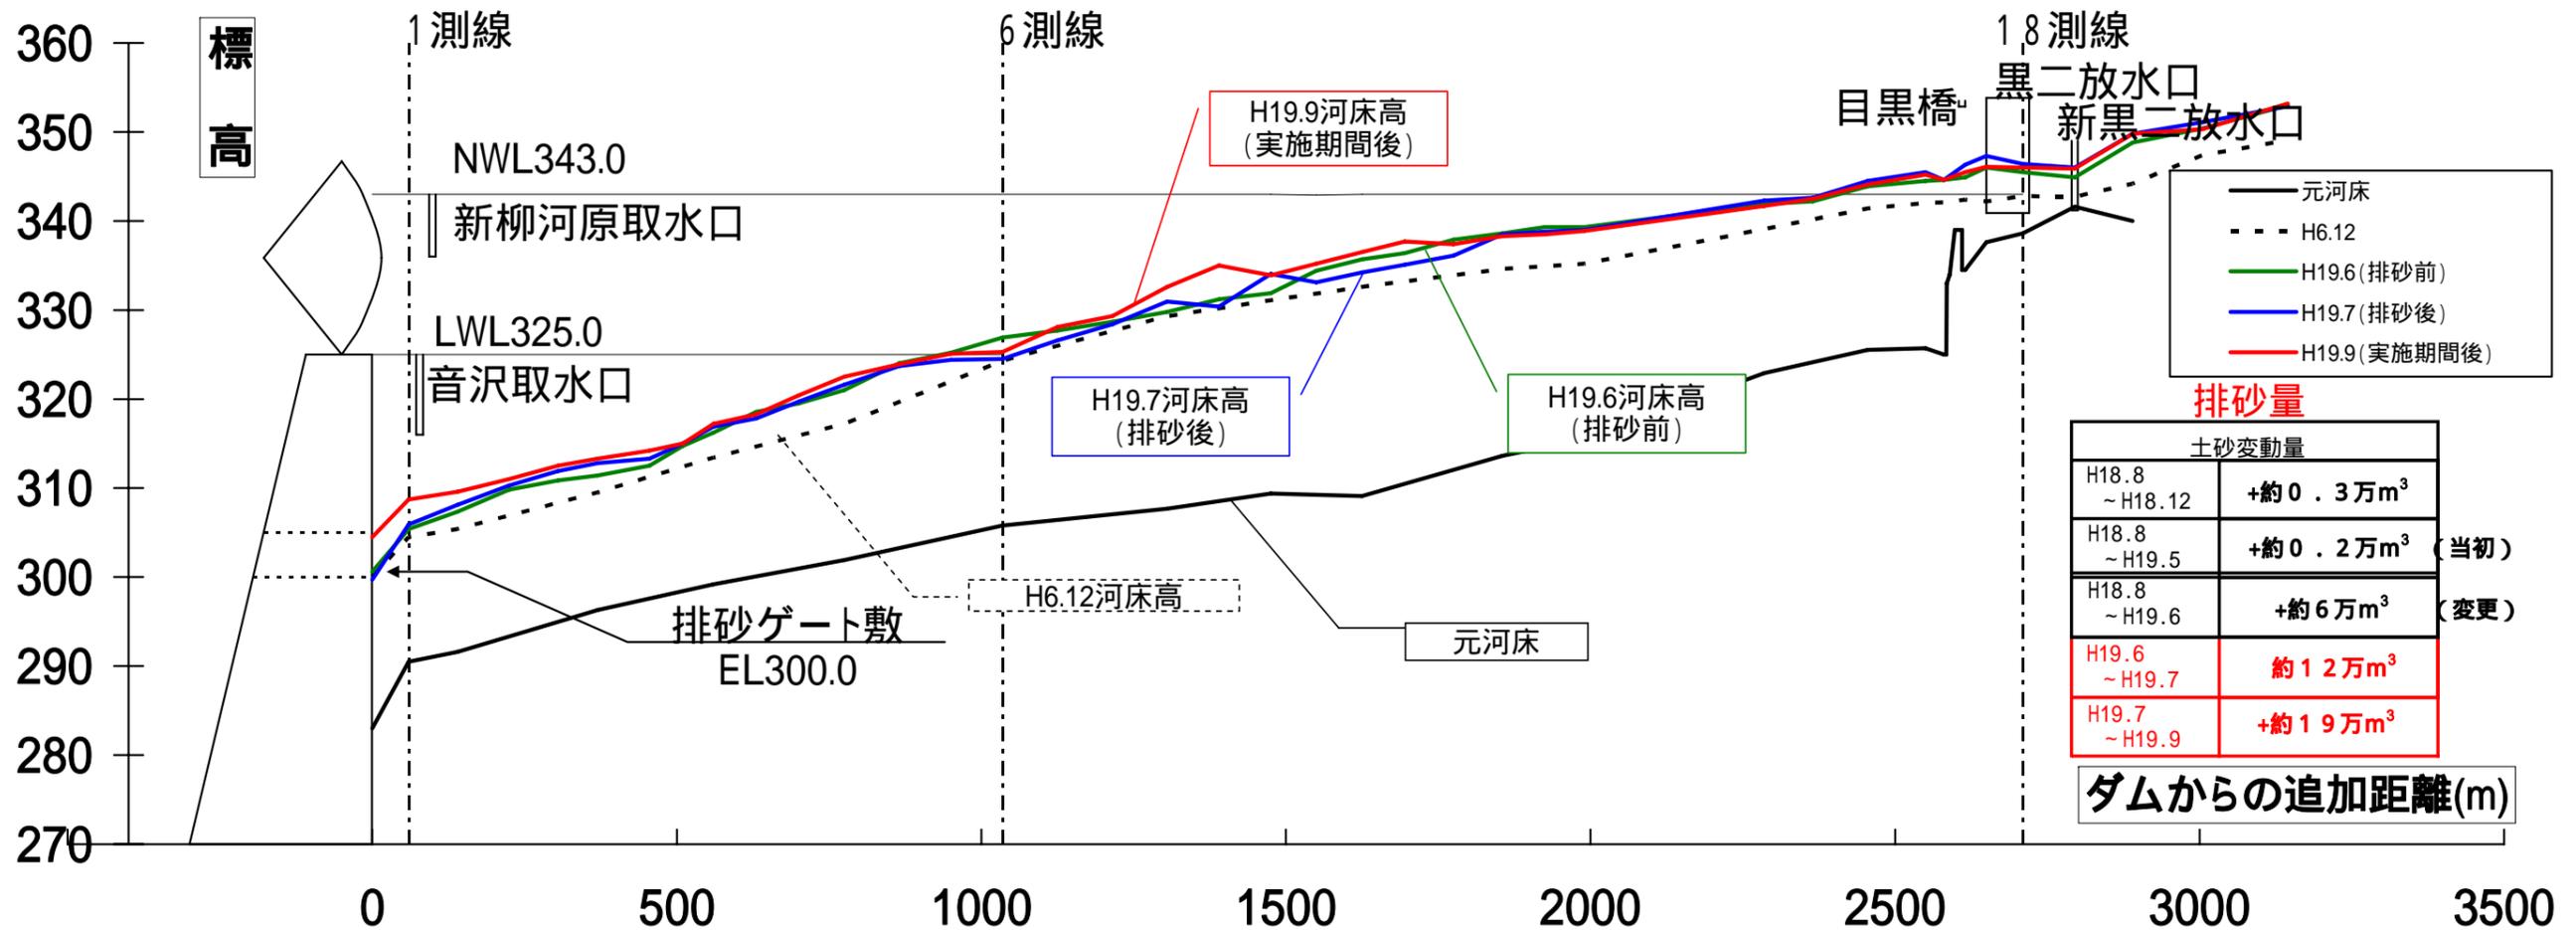
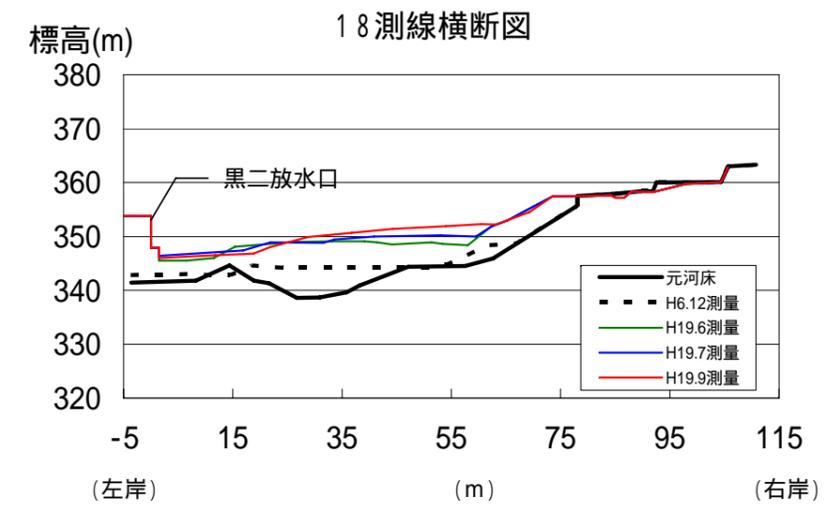
# 平成19年度連携排砂後の出し平ダム堆砂形状

(最深河床)

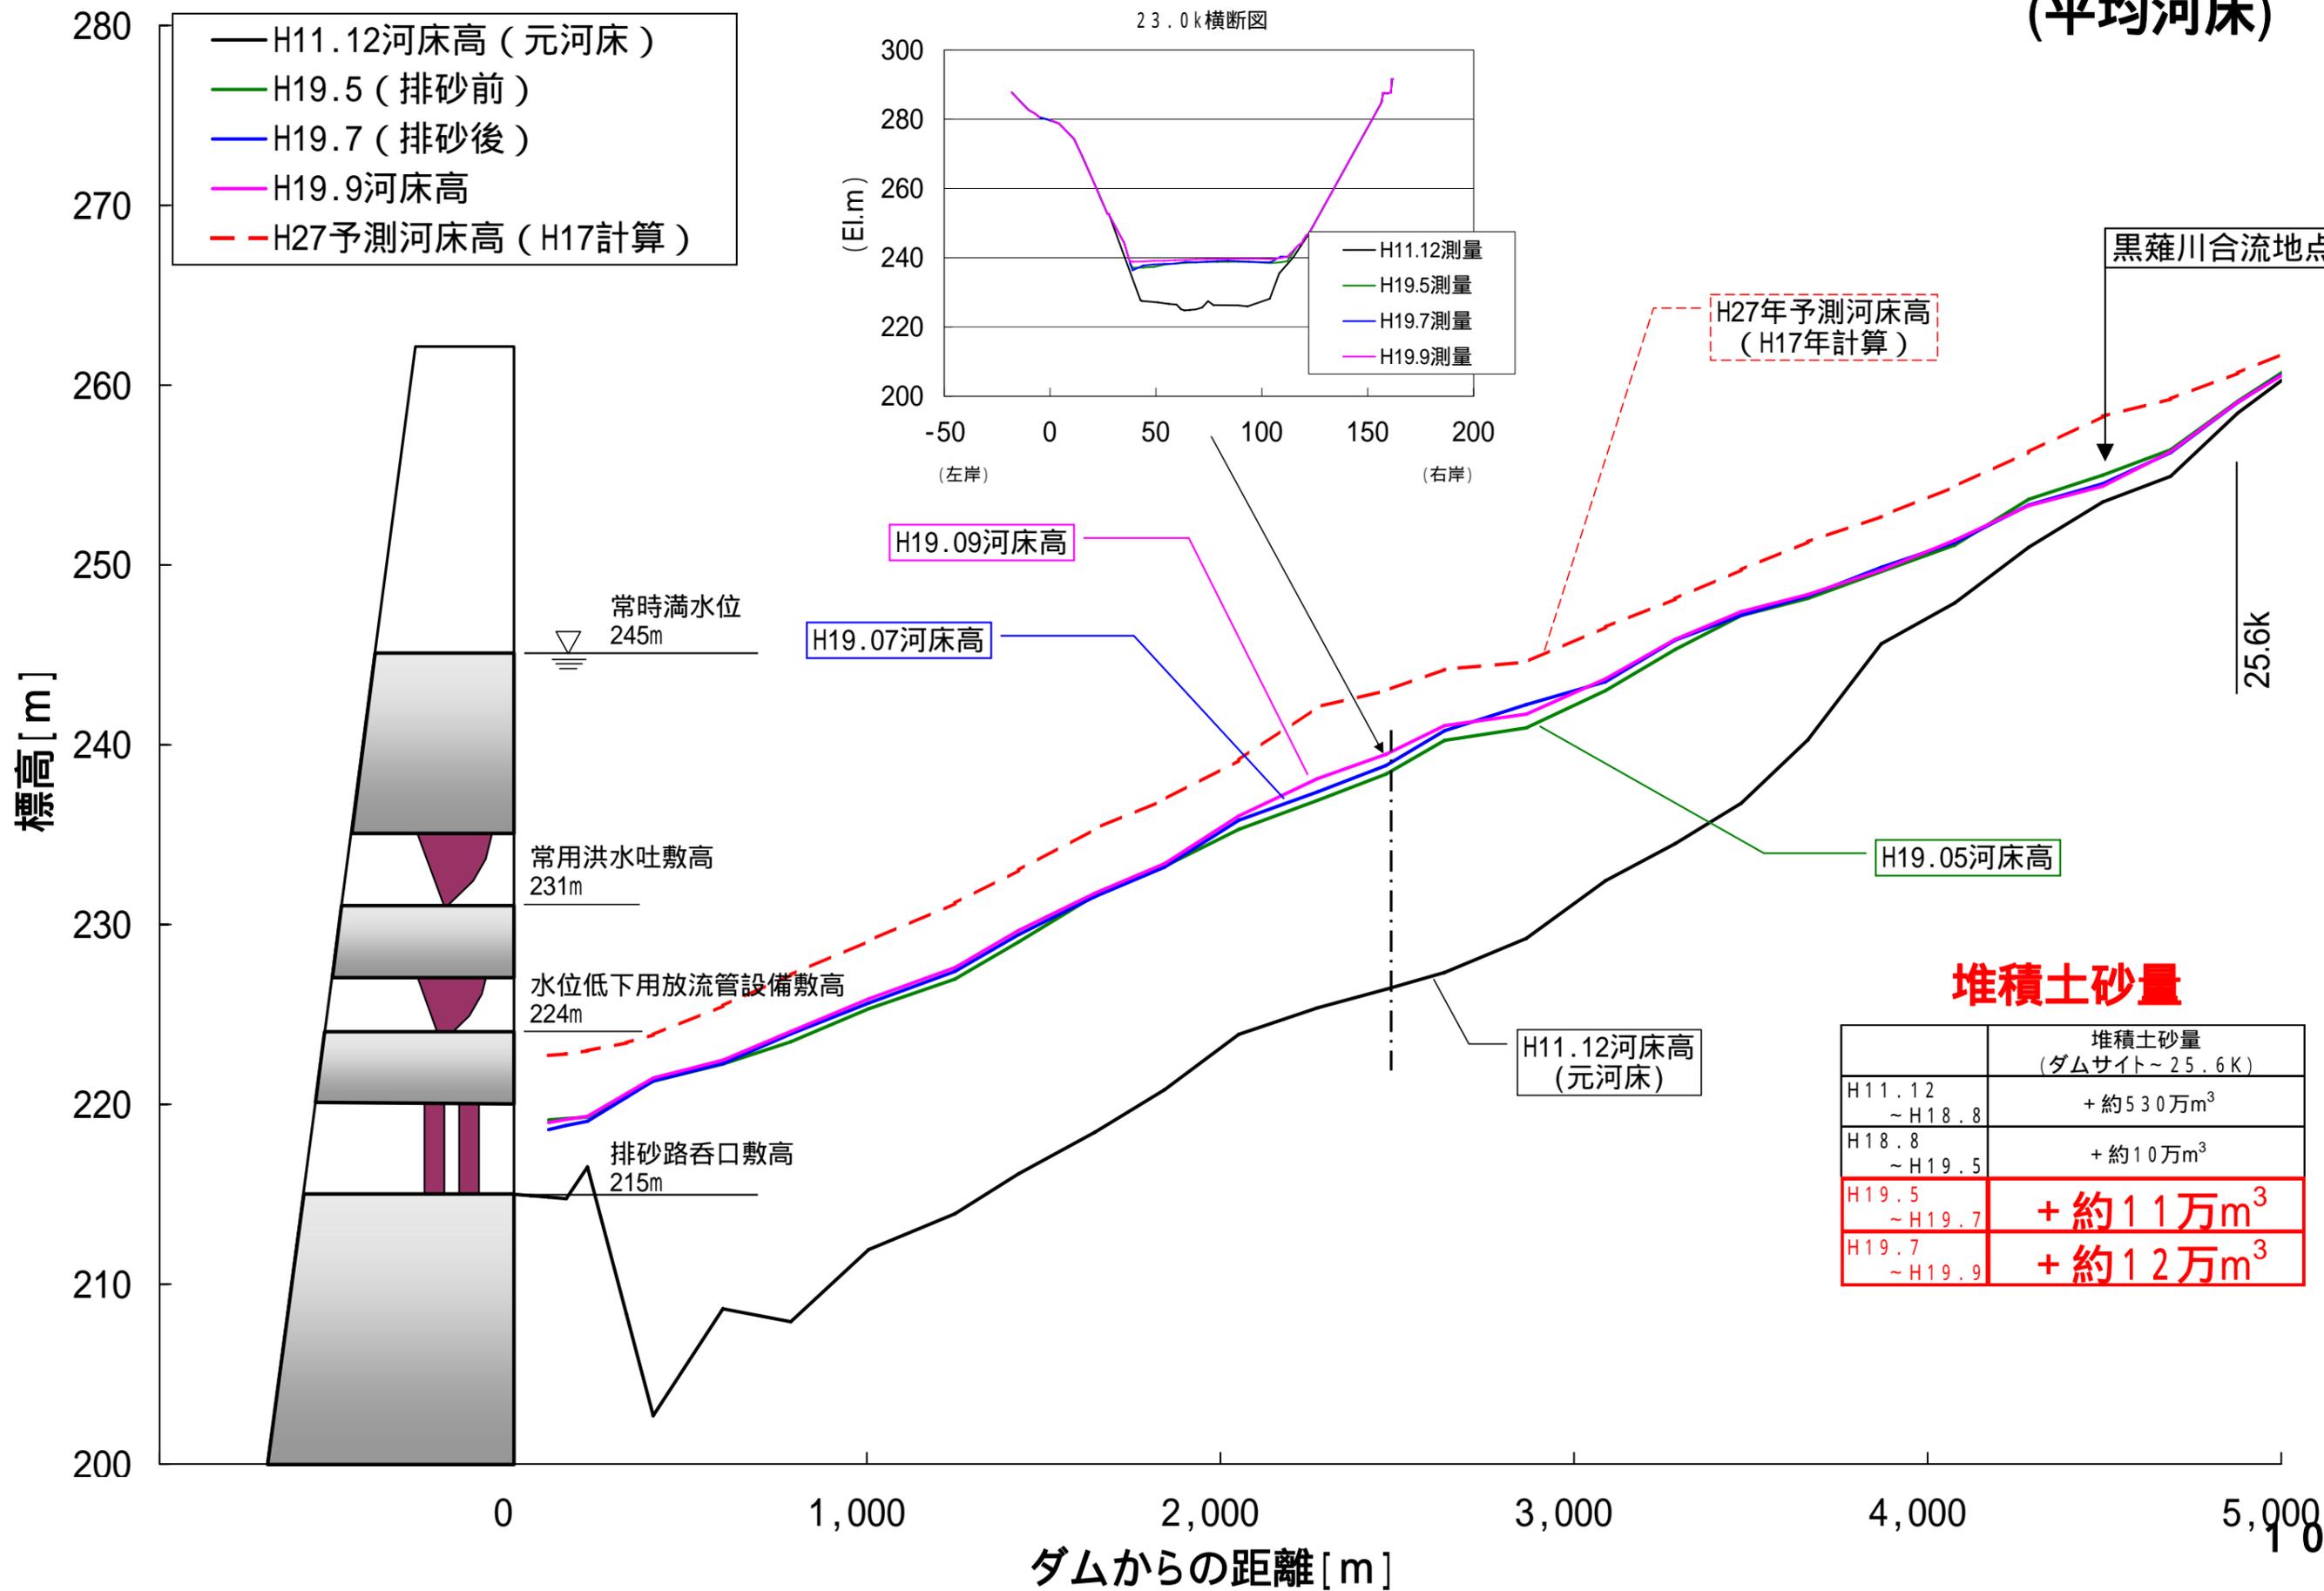
# 平成19年6月連携排砂後の宇奈月ダム堆砂形状

(平均河床)

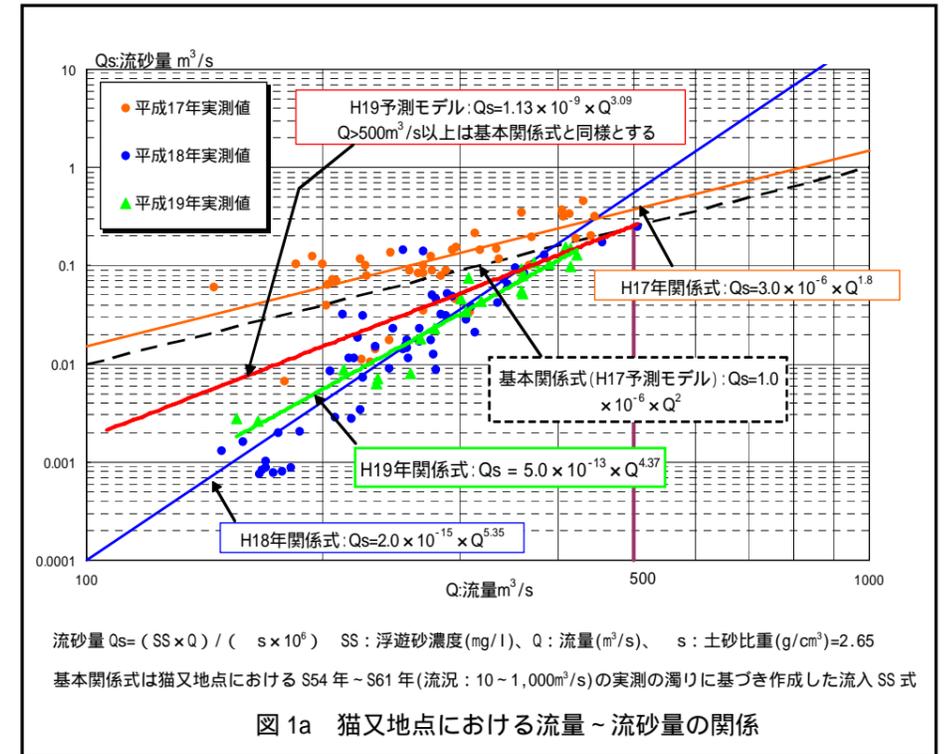
図 1a 猫又地点における流量～流砂量の関係

図 1 a は平成 19 年の排砂時の出し平ダム上流端（猫又地点）における SS 実測値から算出した流砂量である。比較のため平成 17 年、平成 18 年の結果も記載している。

これによると、予測モデルによる関係式に比べて、平成 19 年は流量に対して流砂量が全体的に小さい傾向にあったことがわかる。さらに、図 1 a より求めた平成 19 年の流量と流砂量の関係式ならびに予測モデルに基づき、平成 19 年の排砂期間の実績流況を用いて出し平ダムへの流入 SS 総量を求めた（図 1 b）。これより平成 19 年の関係式より得た流入 SS 総量は、予測モデルより得た流入 SS 総量に比べ約 2 万 m<sup>3</sup> 少なくなっている。

排砂量に大きく係わってくるのが上流からの流入土砂（掃流砂、浮遊砂成分）である。これらの成分の土砂量について連続的な調査及び精度高い把握は困難であるが、ここでは浮遊砂の一部である流入 SS（微細土砂：2mm 以下）より流入土砂量について推察を加えた。

当初計画では、堆積していた 6 万 m<sup>3</sup> の土砂と併せて上流からの土砂流入（ ）を排出するのに要する時間として自然流下時間をシミュレーションにて設定していた。（今回のピーク流入量約 450 m<sup>3</sup>/s に対する自然流下時間は 2 時間としていた）しかし、今年度の排砂時に観測した猫又地点の SS 値が当初想定していた値よりも小さかったことから、上流から流入してくる土砂の量も少なかったと想定される。

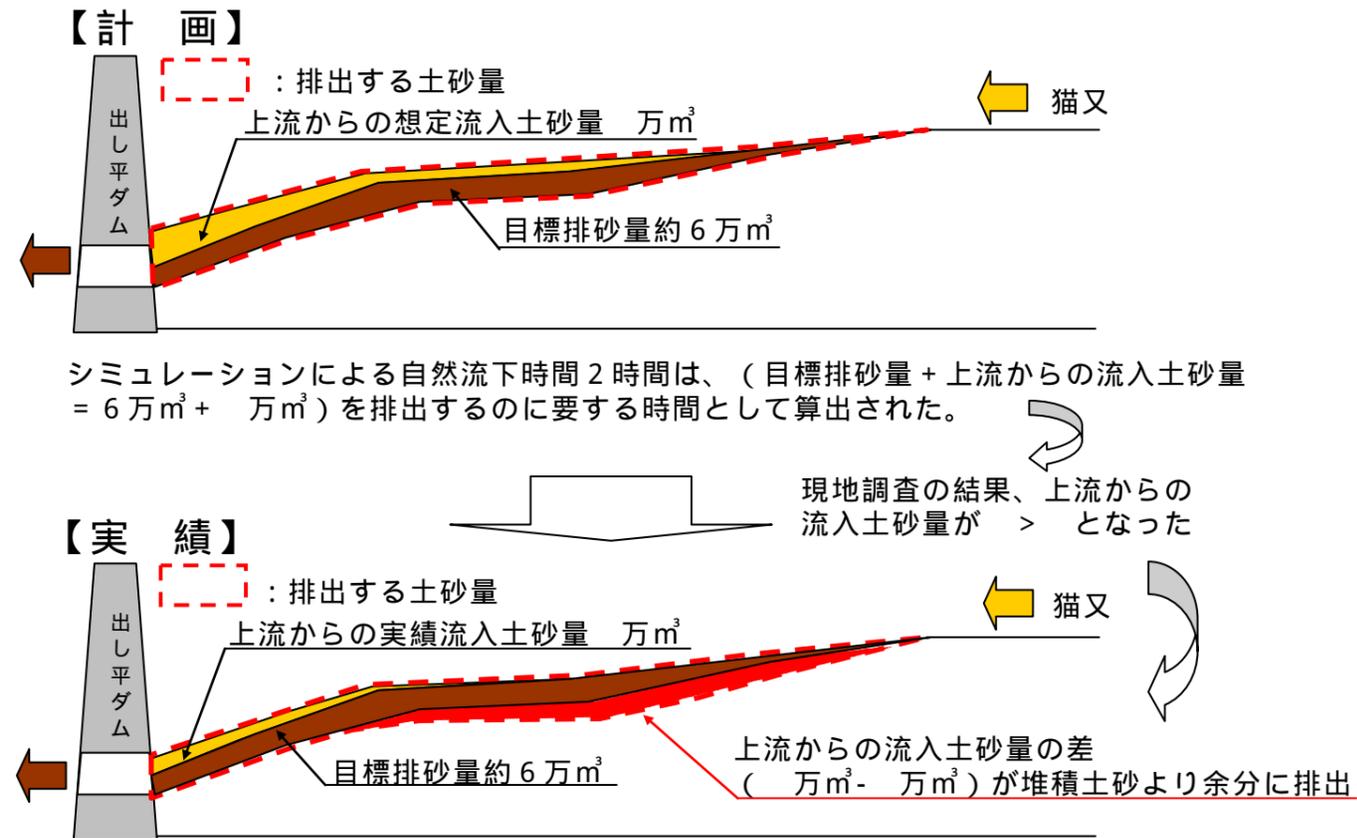
図 2 イメージ図

同じ自然流下時間（2 時間）を継続したことから出し平ダム湛水池に堆積している土砂を多く排出したと考えられる（図 2）。

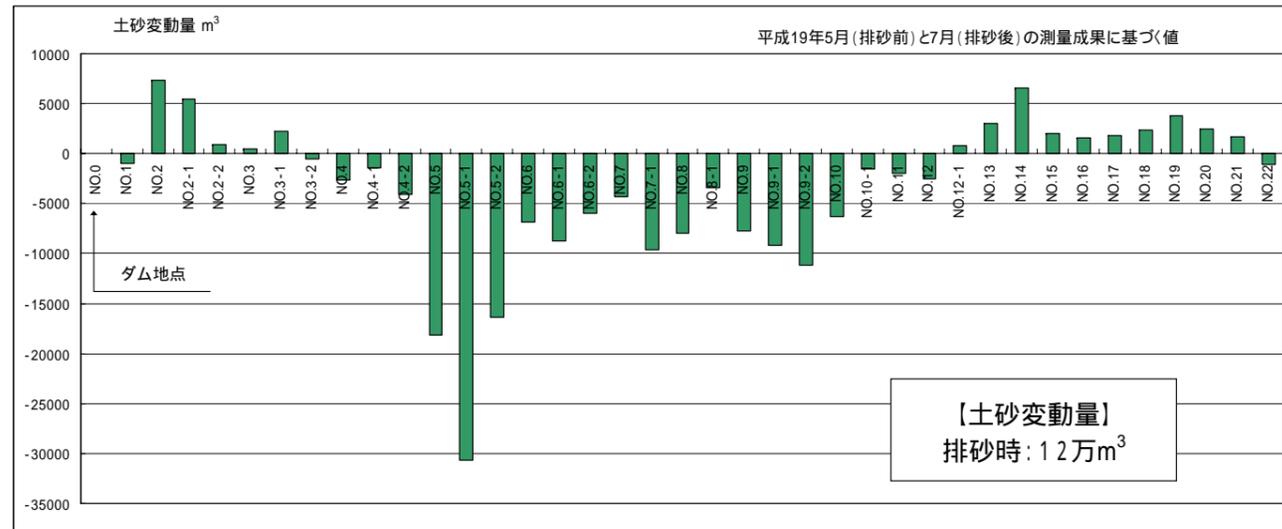
図3 出し平ダムにおける平成19年測量結果に基づくダム湛水池内の土砂変動量

排砂前後の出し平ダム堆砂測量結果によると、各測線間の土砂変動量は図3に示すとおりである。これによると、排砂によって測線 5 から 10 の間の侵食量が多かったことが分かる。

一方、図3に示した測量結果によると、貯水池の中流域である No.6 ~ No.12 付近で一定の侵食が認められる。これらの侵食が認められた箇所は、もともと貯水池であった箇所が図4の低水位維持操作によって新たに河川状態となった領域に該当する。このことから、低水位を維持することによって、貯水池中流域が長時間河川状態となり、堆積土砂が侵食作用を受けた結果、排砂量が目標値と異なったものと推察される（図5）

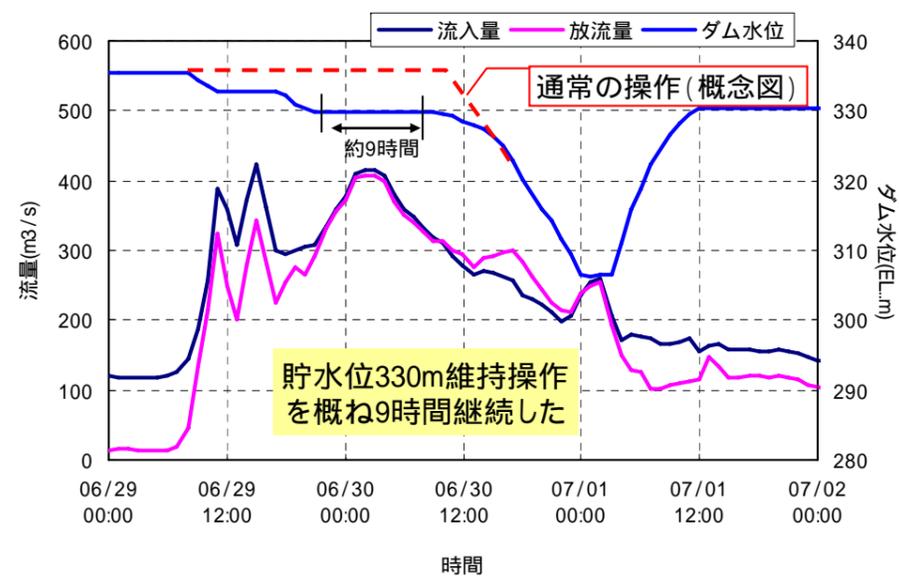
図4 平成19年排砂時の水位操作実績と通常操作のイメージ（出し平ダム）

宇奈月ダムでの洪水調整中、出し平ダムにおいては、貯水池水位を標高 330m で 9 時間維持した。（図4）

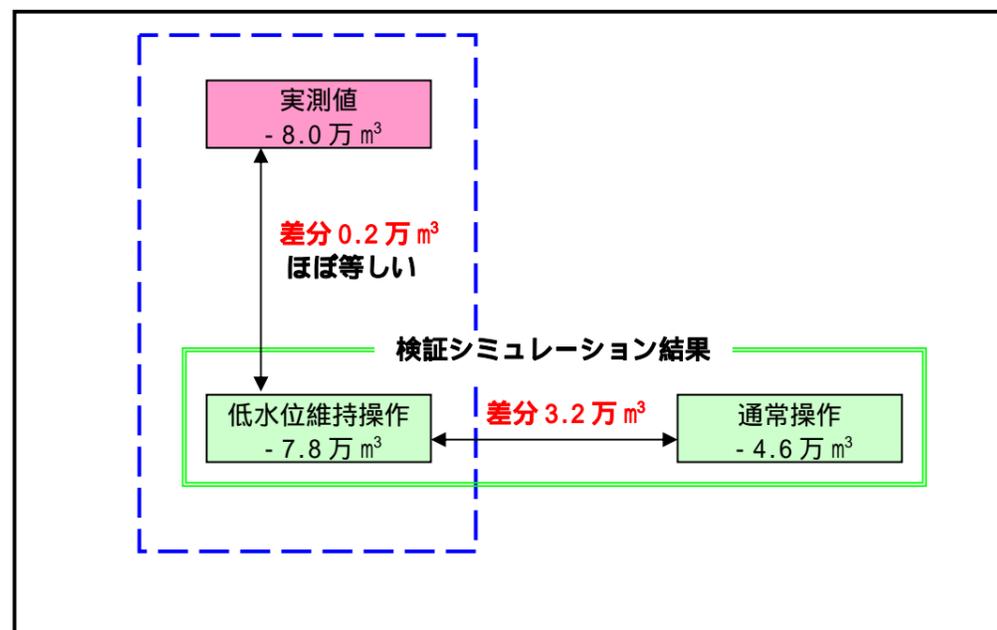
図 6 貯水池中流域 (No.6 より上流) の土砂変動量について

シミュレーションにより、実際の低水位維持操作実績 (貯水位、流入量、実績流入 SS) と通常操作とを比較し、貯水池中流域 (No.6 より上流) における侵食状況の相違を算出した。計算結果によると、通常操作に比較して低水位維持操作では、No.6 から上流の侵食量が約 3 万 m<sup>3</sup> 大きくなった (図 6、7)。

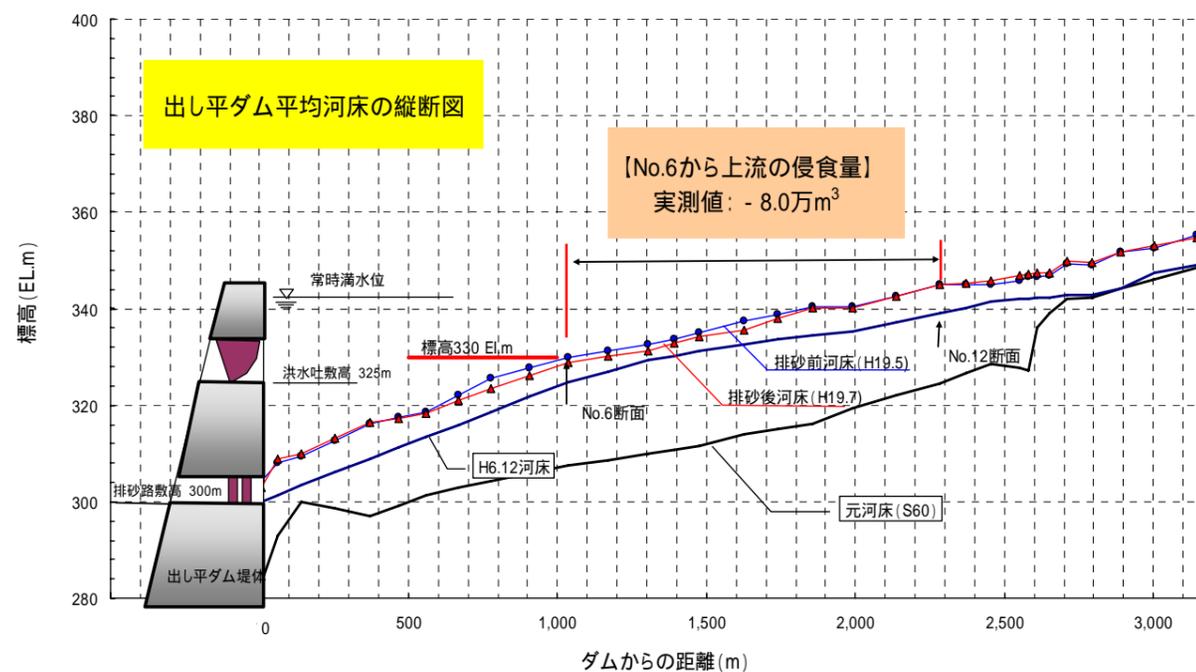
図 7 排砂前後の実測堆砂縦断形状 (出し平ダム)  
図は河床の平均的な高さを図化したものである。
