連携排砂10年経過後の状況等について

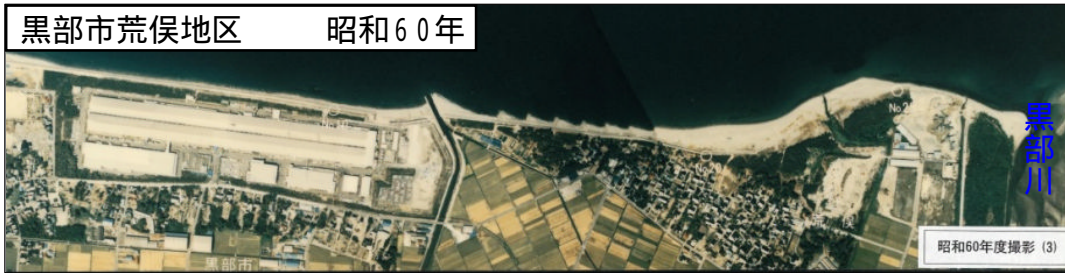
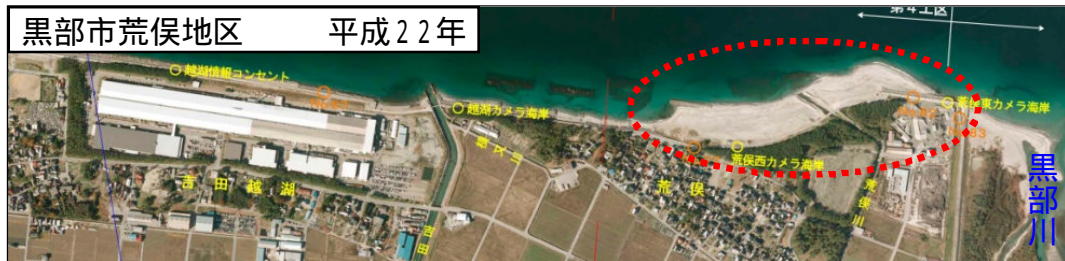
土砂の供給等により海岸の砂浜が拡大している。

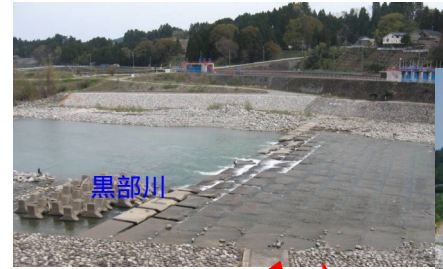
被災前 H23.4.26

大きな粒径の土砂の供給不足により 河床低下が進行し 愛本床止め工が被災した。

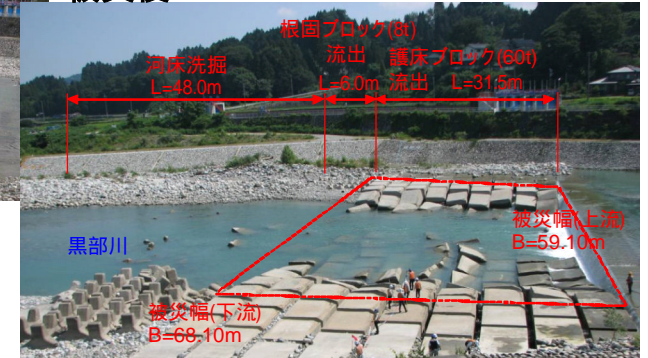
被災後 H23.7.17

河床低下により被災した愛本床止め工

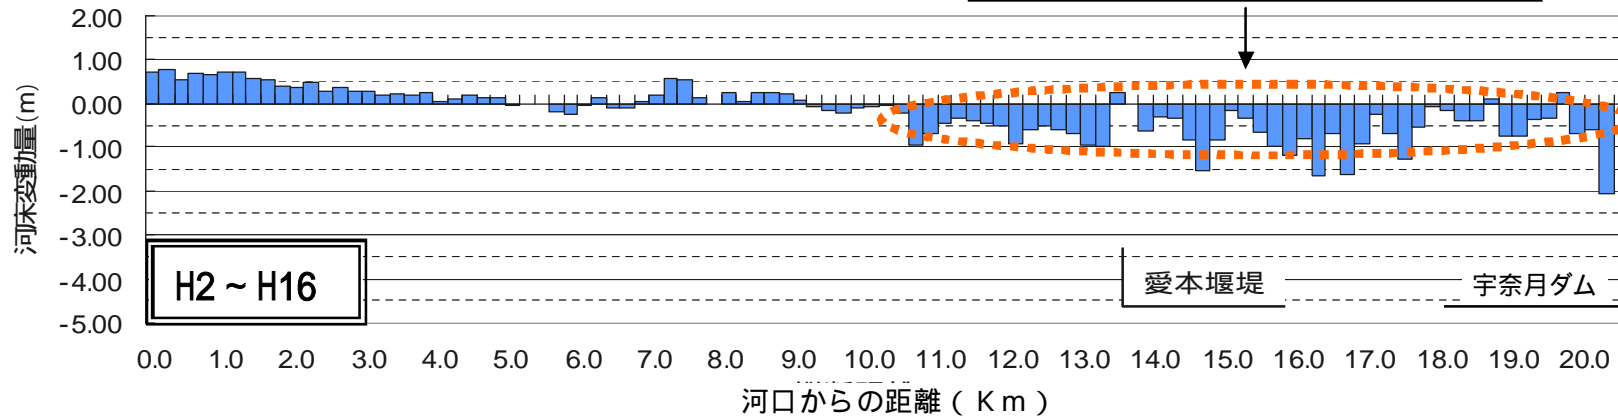
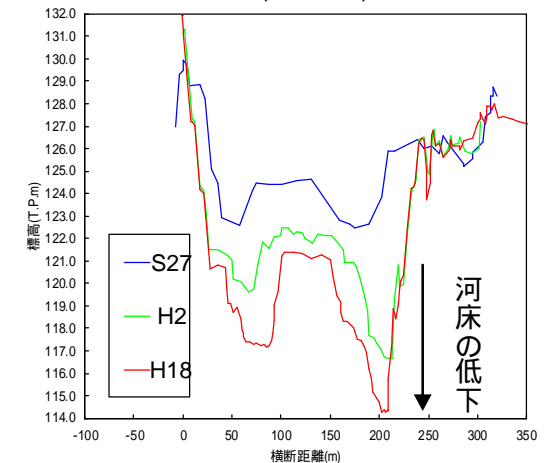
愛本 (13.0k)

ダム下流は河床低下傾向にある

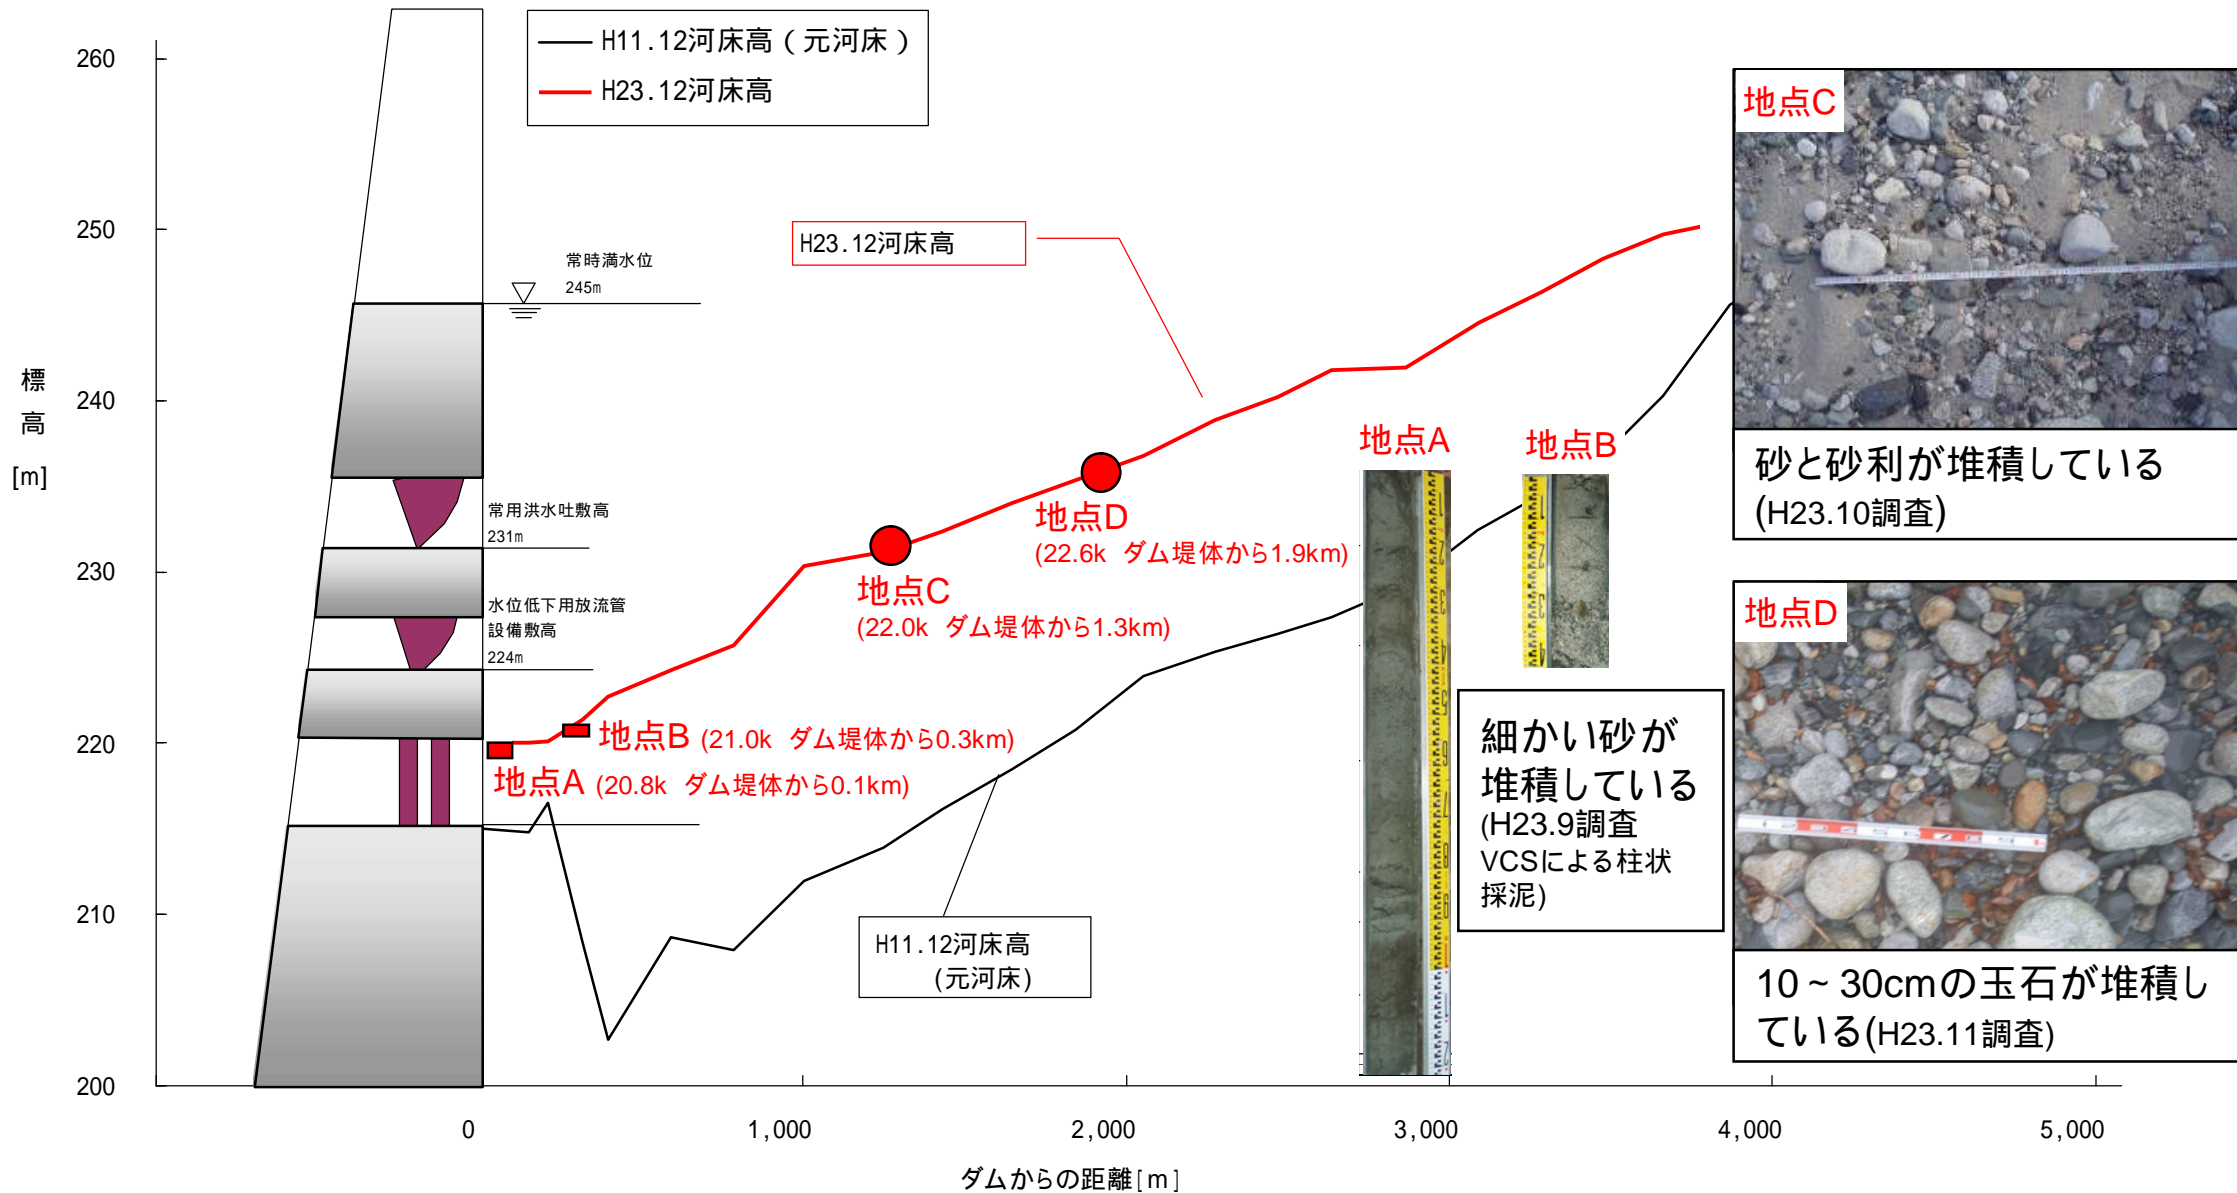
大きな粒径の土砂がダム貯水池上流には堆積しているがダム付近にまで、まだ流れてきていない。
