黒部川における連携排砂について

平成25年5月

国土交通省黒部河川事務所

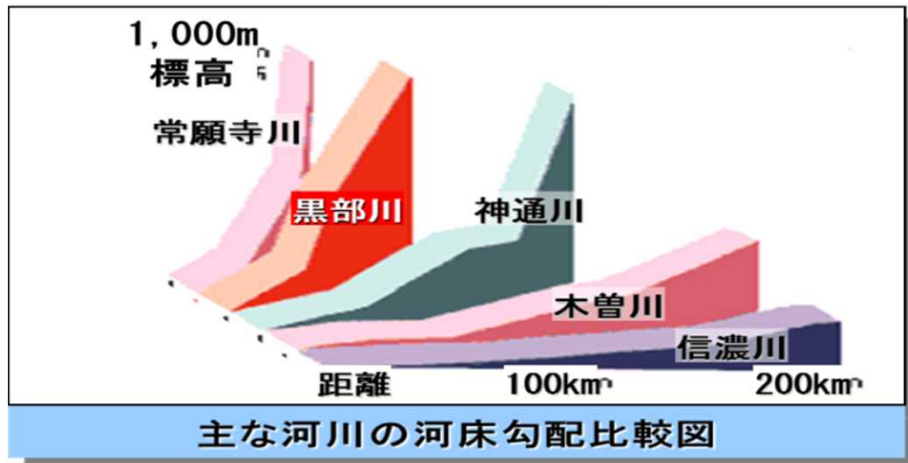
主な河川の河床勾配比較図

●黒部川は急流河川

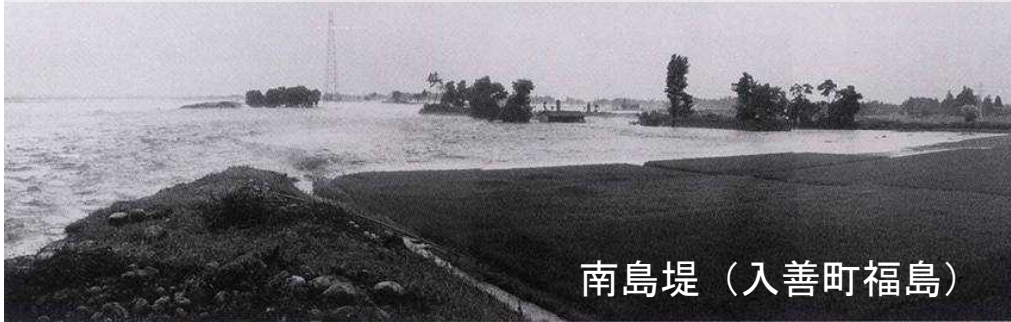
黒部川右岸が破堤し、約1.5kmの幅で流下

愛本地点最大流量：5,661m³/s
（計画高水流量：4,200m³/s）

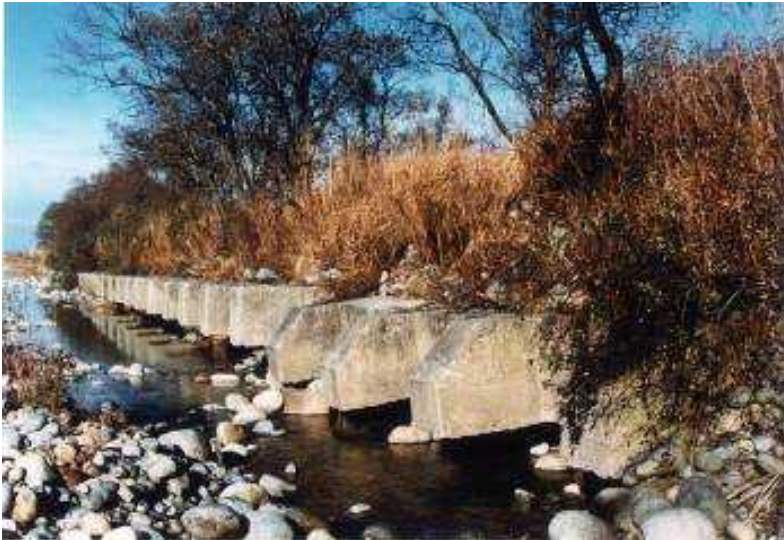
2 河床低下の防止

根固前面洗掘 沈下・浮き上がり状況

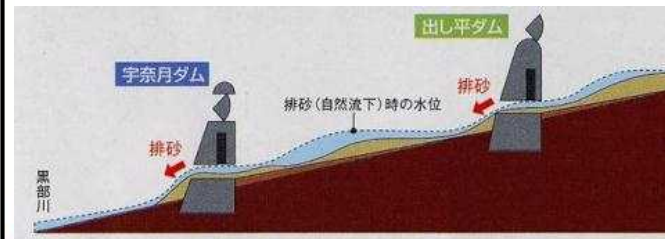
排砂

排砂ゲートが開けられ、流水とともに、貯水池に溜まった土砂を排出する。

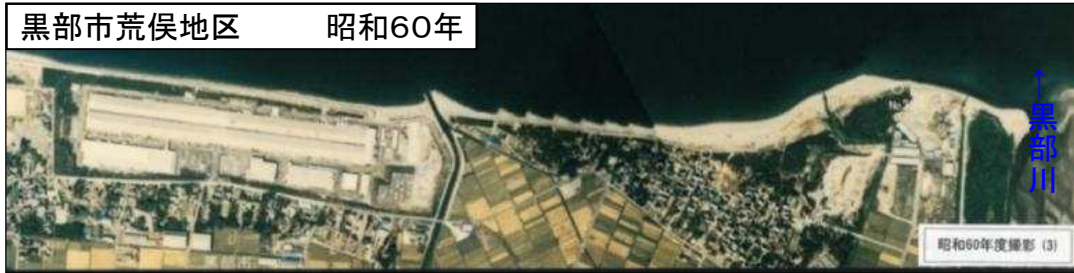
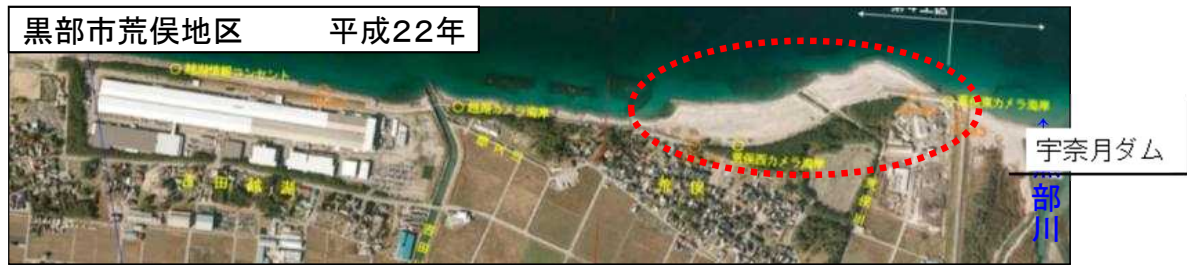
土砂の供給等により海岸の砂浜が拡大している。

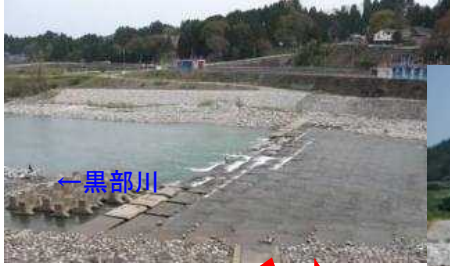
被災前 H23.4.26

大きな粒径の土砂の供給不足により 河床低下が進行し 愛本床止め工が被災した。

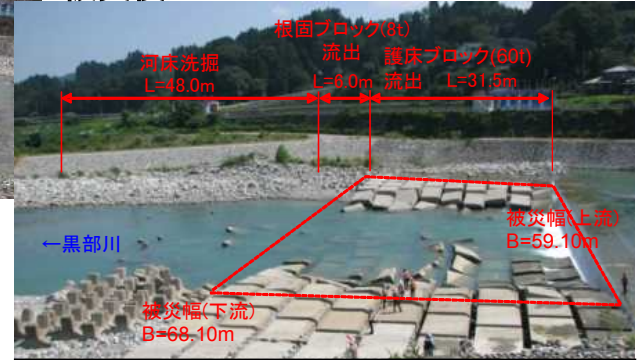
被災後 H23.7.17

河床低下により被災した愛本床止め工

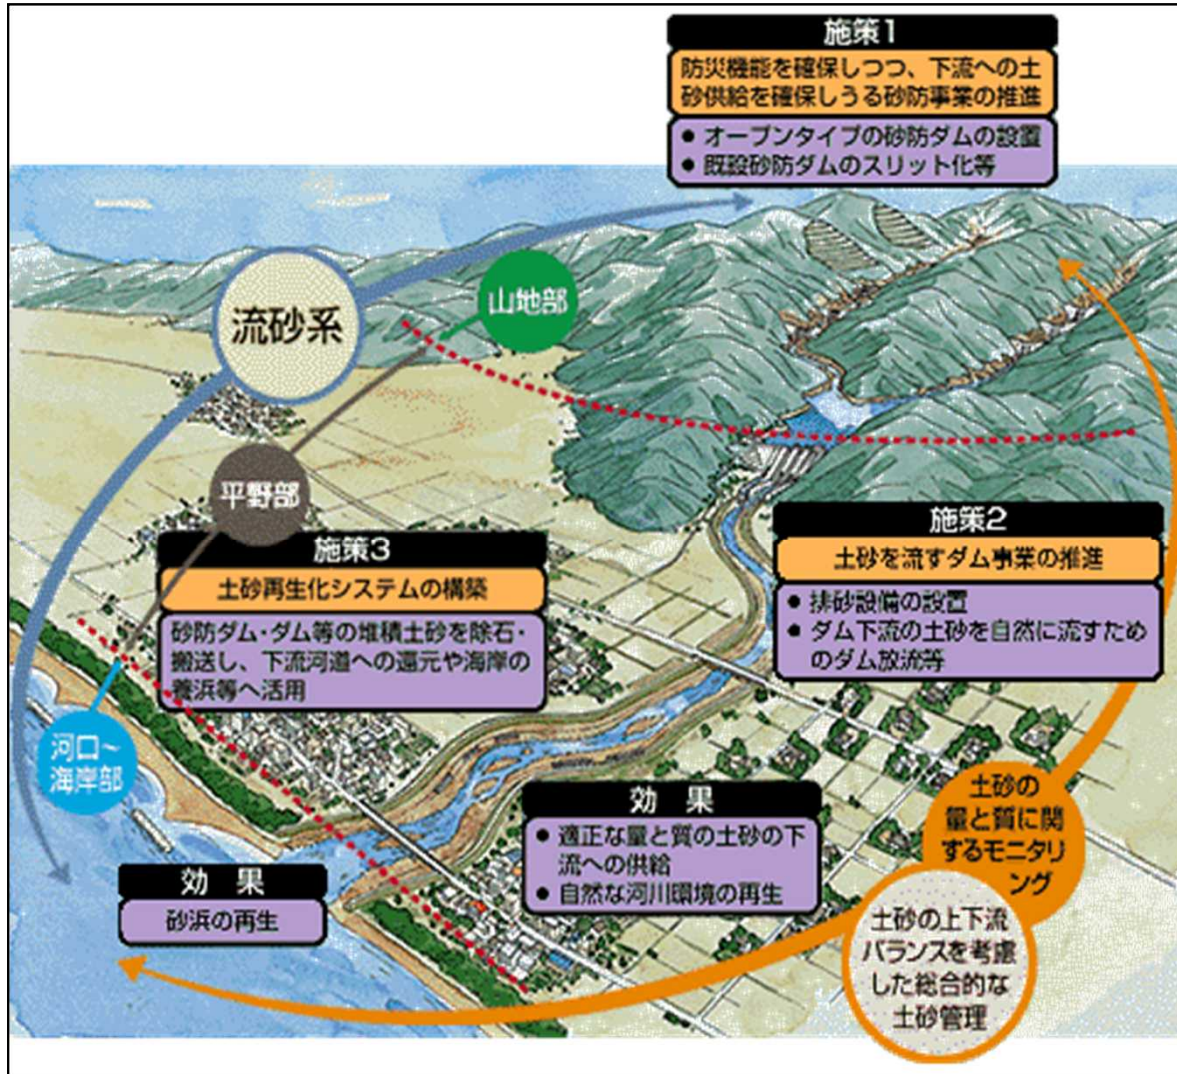
黒部川の総合土砂管理

適正な量・質の土砂を下流領域に供給することにより、
ダム機能維持、河床低下防止や海岸侵食の抑制とあわせ、河川環境の保全に取り組むよう
総合土砂管理を推進します。

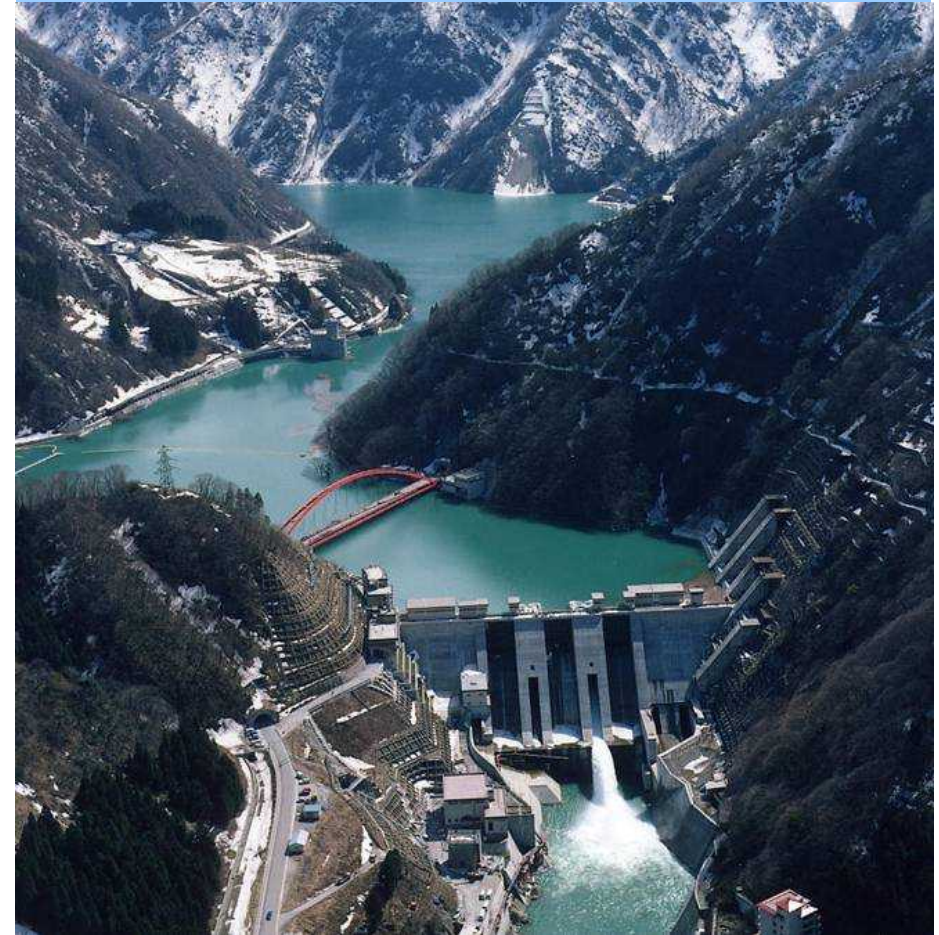
土砂を下流に流すことが
可能な宇奈月ダム
