平成 2 7 年 7 月連携排砂の実施経過について

○平成 2 7 年 6 ～ 8 月 出し平ダム・宇奈月ダム水文データ	1
○連携排砂時の降水量データ	2
○平成 2 7 年連携排砂の実施経過	3
○連携排砂の状況（両ダム水位の模式図）	4
○連携排砂時両ダム水文データ	5
○連携排砂時のダム運用及び用水の取水停止時間	7
○平成 2 7 年度連携排砂後の出し平ダム堆砂形状	8
○平成 2 7 年度連携排砂後の宇奈月ダム堆砂形状	1 0
○平成 2 7 年 7 月連携排砂時の黒部川水系及び近隣河川の状況写真	1 1
○宇奈月ダムの連携排砂に伴う S S ピーク値低減策の実施結果について	2 4

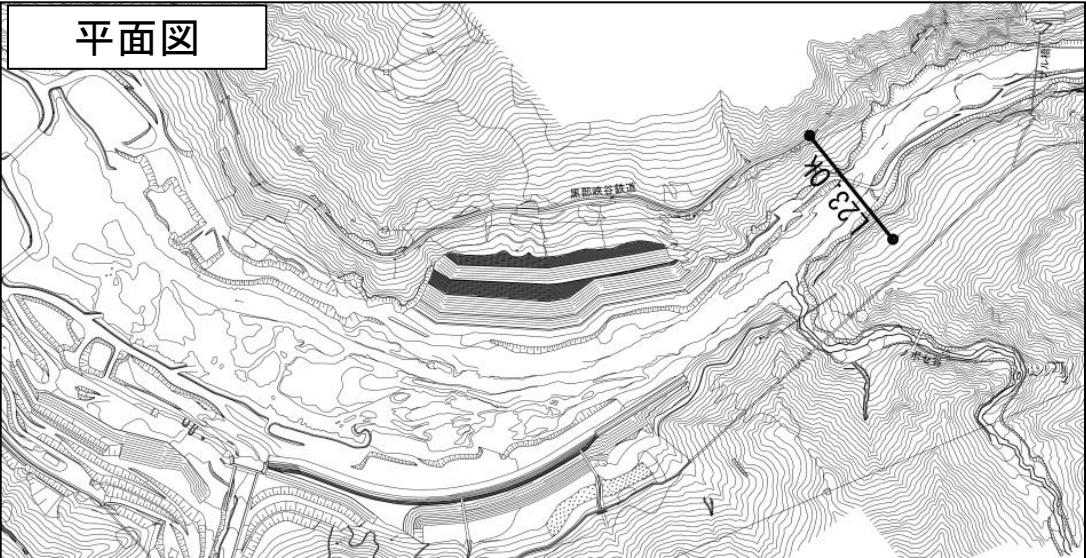
平成27年度連携排砂後の宇奈月ダム堆砂形状 (平成27年7月時点) (平均河床)

堆積土砂量 (ダムサイト～25.6K)
H11.12～ H26.7排砂後	約721万m ³
H26.7排砂後～ H27.5	＋約16万m³ ※1
H27.5～ H27.7排砂後	－約7万m³
総堆積土砂量	約730万m ³
H31予測 総堆積土砂量 (H21計算)	約760万m ³
計画堆砂容量	1,200万m ³

※1
宇奈月ダムのH27年5月の堆砂測量では、上流区間は流量が多く作業が困難であったため、一部の区間では6月に再度測量を実施した。そのため、23.2km～25.6kmの区間についてはH27年6月の測量結果を用いている。
