別添-2-⑤

平成24年・30年
ボーリング調査地点
(20.8k湖面橋付近)

【宇奈月ダム縦断図】

【ボーリング結果の総括】

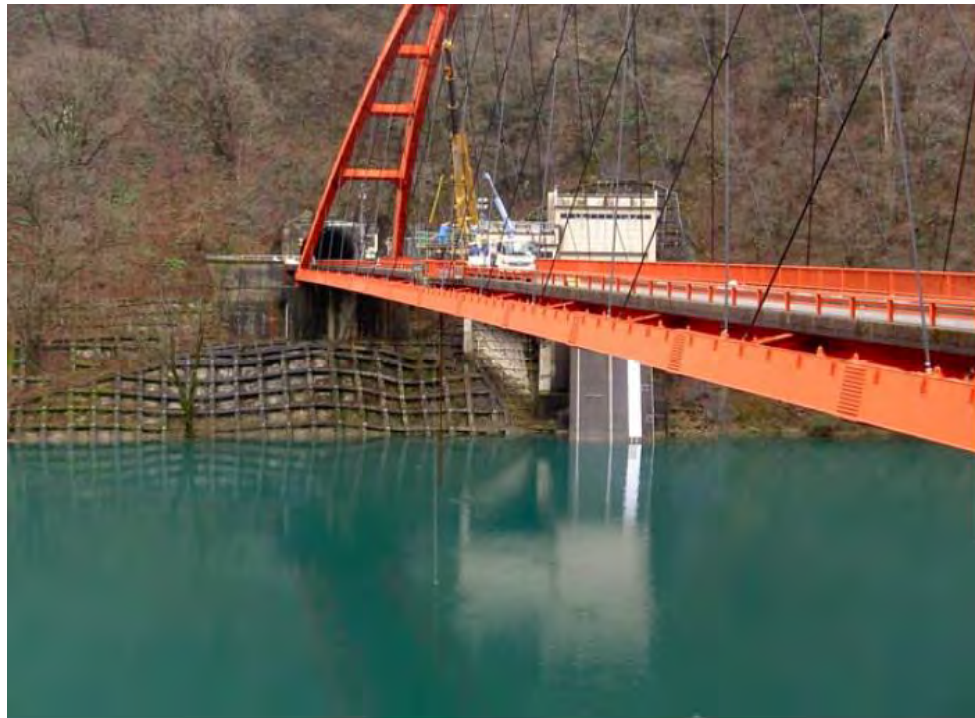
写真-1 全景
湖面橋中央付近での作業を実施

排砂前・排砂後ボーリングとも、湖面橋中央部の同じ位置で実施したため、削孔位置がほぼ同じと考えられる。

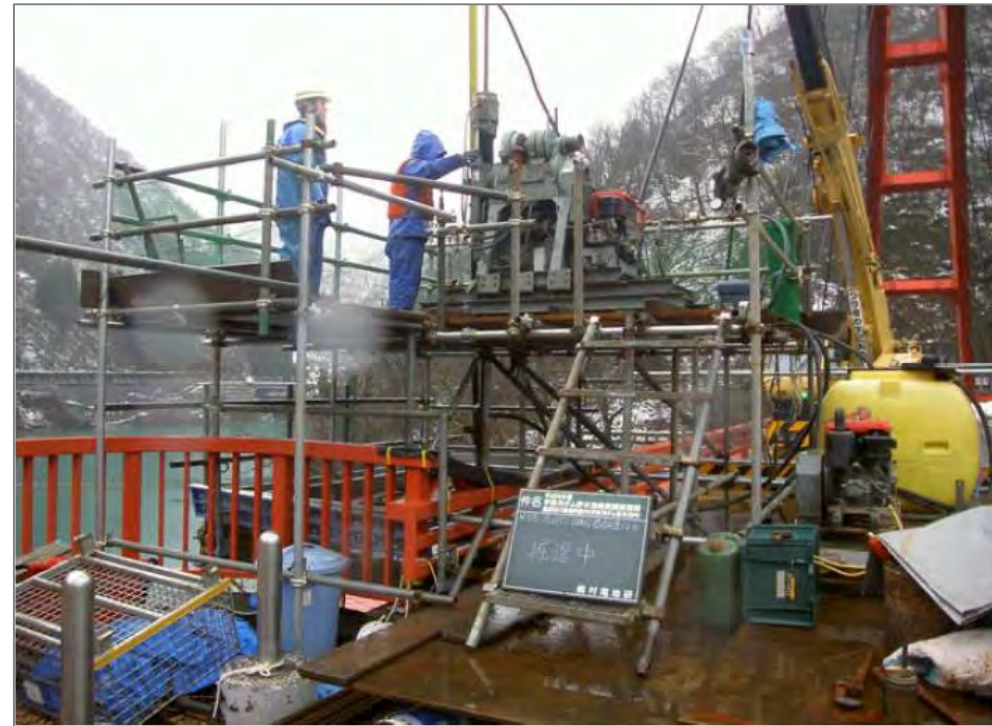
写真-2 ボーリング作業状況
湖面橋手摺りより外側へ足場等を張り出して作業を実施。

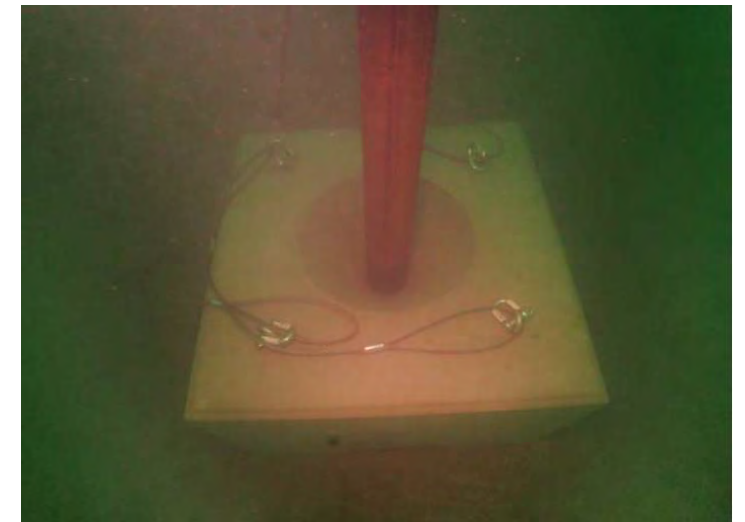
写真-4 湖底でのケーシング固定

排砂後ボーリングでは、湖底表層付近に分布していたレキの影響でケーシングの座屈が生じ、0.4m以深の削孔が不能となった。このため、同じ削孔位置にコンクリート盤を設置し、ケーシングの先端を固定させ（写真-4）、以深の削孔（試料採取）を実施した。

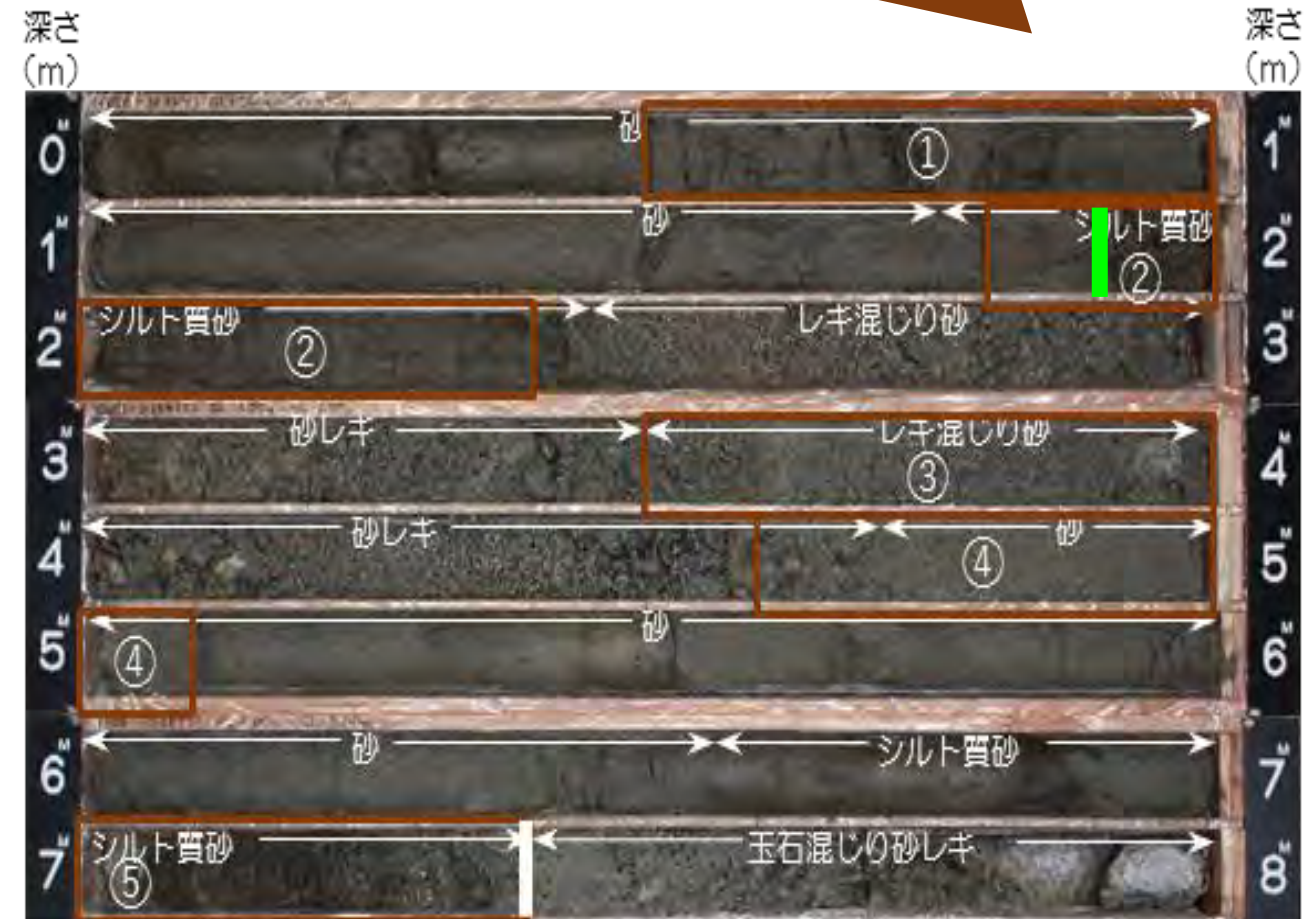
20.8k地点 L=8.0m

【柱状図・コア写真】 排砂前ボーリング

平成28年7月以降の堆積土砂
【深度0m～緑線部分（深度約1.9m）まで】

元河床（深度約7.4m）

- ① 平成28年7月以降に（おもに平成29年5月以降に）堆積した土砂の大半が、砂質土であった。
- ②平成30年度の排砂では、河床から1.9mの深さまでの砂質土が流出したと考えられる。これは、再堆積により河床から1.9mの深さまでは砂礫優勢と変化し、1.9m以深では、概ね排砂前と同様（シルト質では植物片の混入程度が一致、砂層ではレキ密集部の深度が概ね一致する）の分布傾向から、今回の排砂では動いていないものと考えられる。
- ③今回の調査地点（20.8k）におけるボーリング試料分析結果を前回（平成24年）と比較すると、有機物指標に顕著な変化は見られない。

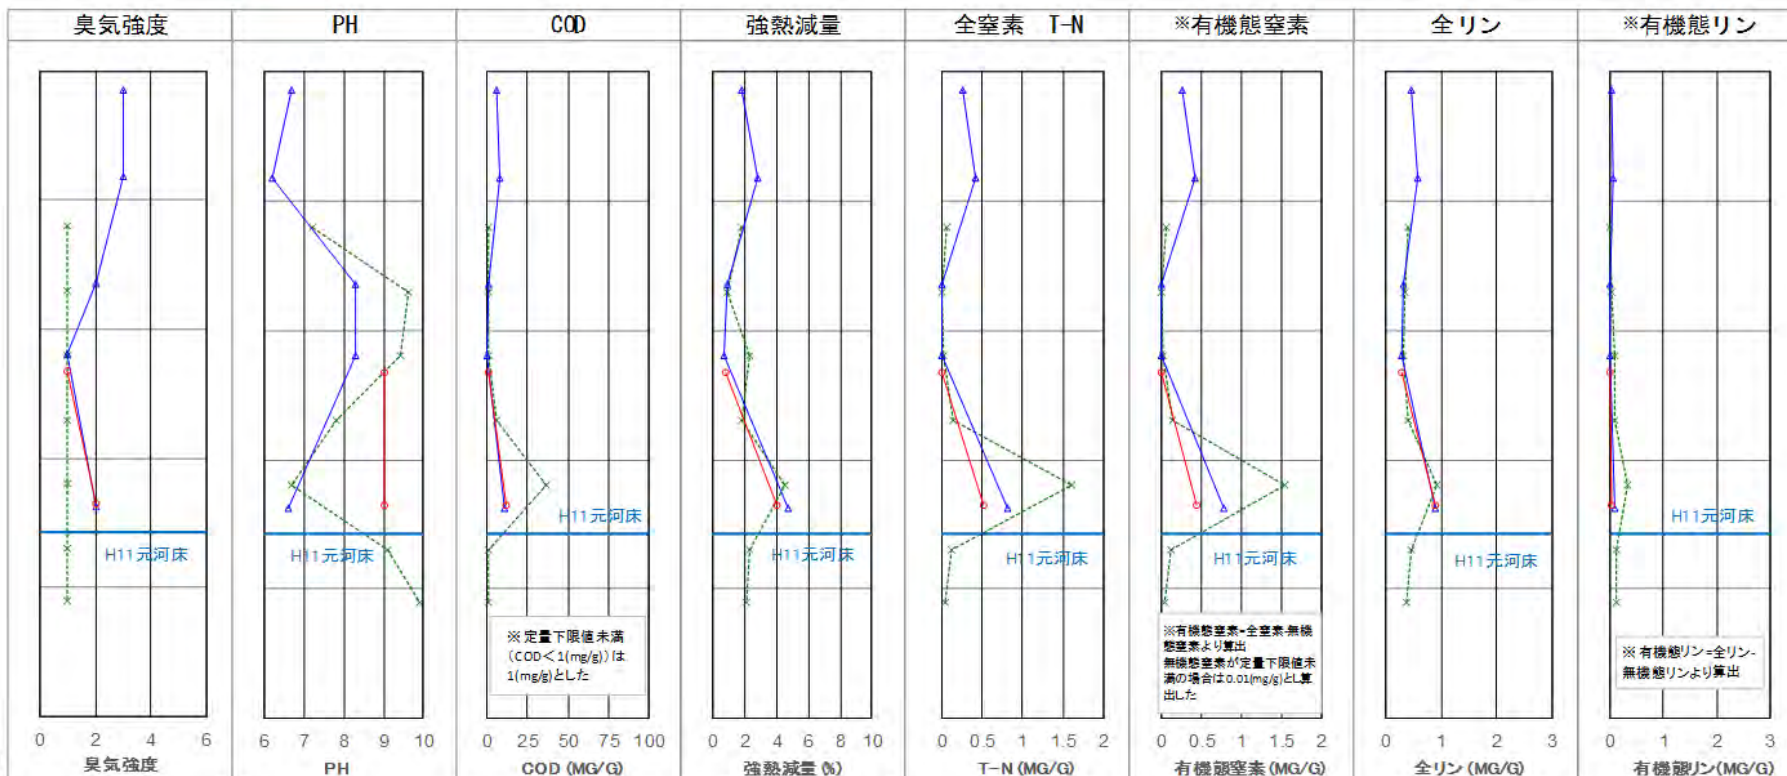
H30B-20.8k(C)
EL=222.36m
dep.=8.00m
〔12月〕

【宇奈月ダム貯水池 20.8k地点 試料分析結果】

平成24年と平成30年排砂前・排砂後のボーリング比較
