連携排砂による多面的な効果について

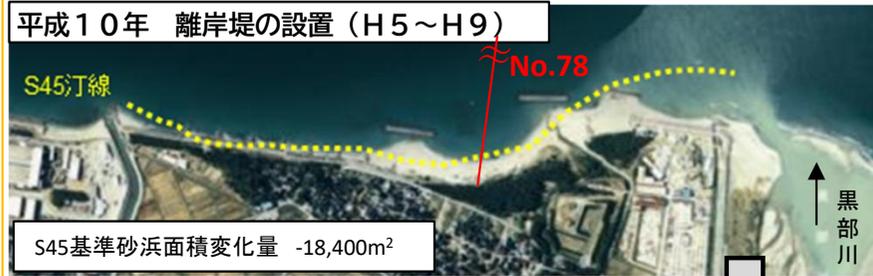
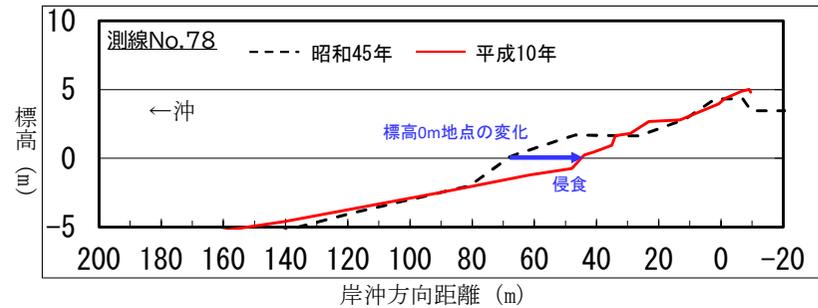
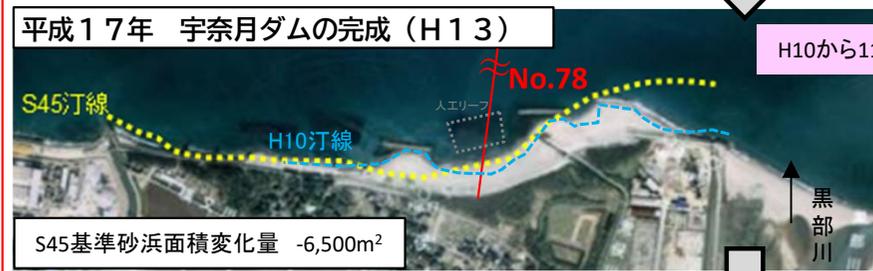
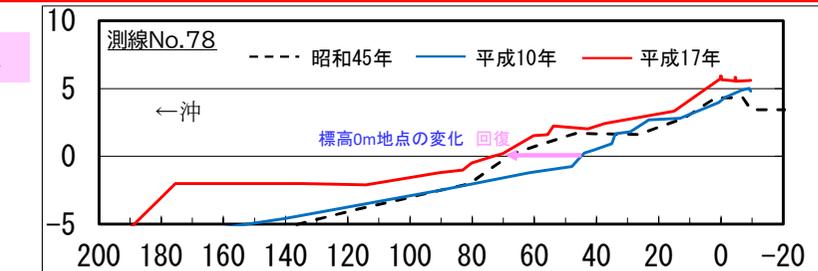
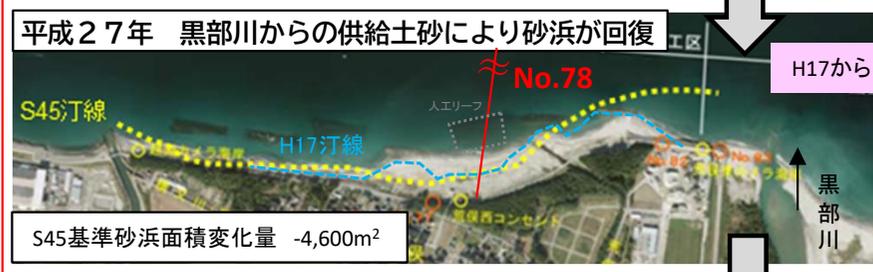
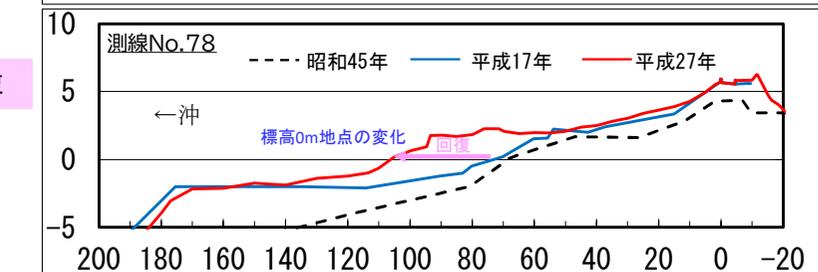
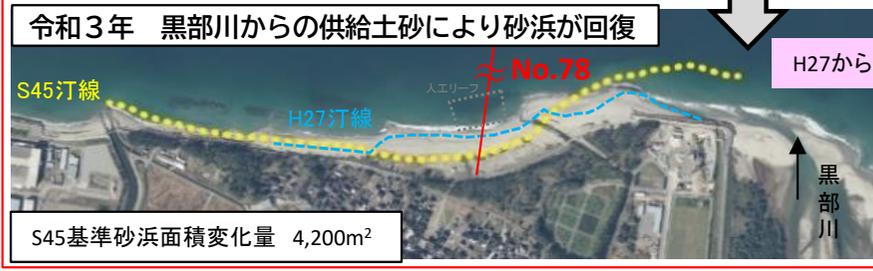
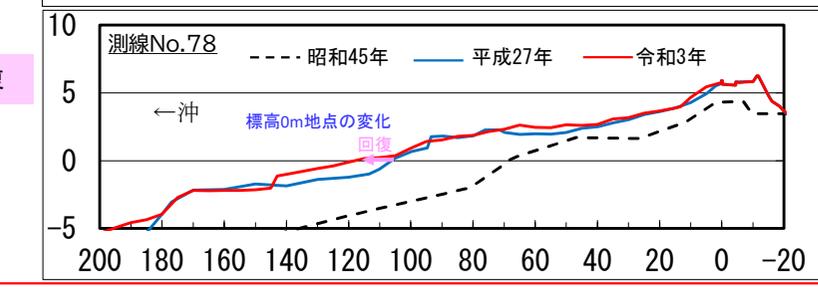
- ・下新川海岸は古くは砂浜(砂利浜)が広がる海岸であったが、治水などの災害対応や漁港の建設など人々の利用によって、砂の流れ(沿岸漂砂)が少なくなっているため、海岸侵食が著しい。
- ・連携排砂を行うことで、黒部川左岸に近接する「黒部市荒俣海岸」では、海岸保全施設の効果と相まって、砂浜の回復傾向が確認できる。

出し平ダム初回排砂・海岸保全施設設置以降

連携排砂を始めた以降

砂浜の回復が、やがて護岸の侵食を防ぎ防災の効果も期待される

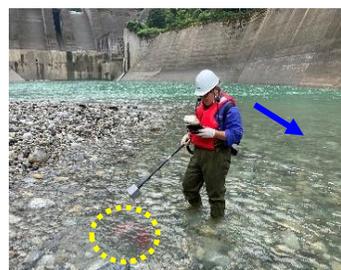
<21.2k調査結果>

宇奈月ダム下流で50cmの石を確認

今回の調査では、主に大きな石(粒径40～50cm)が、排砂・通砂を実施することで、ダム堤体に向かって移動していると共に宇奈月ダムを通過し、下流河道にも流下していることが確認された。

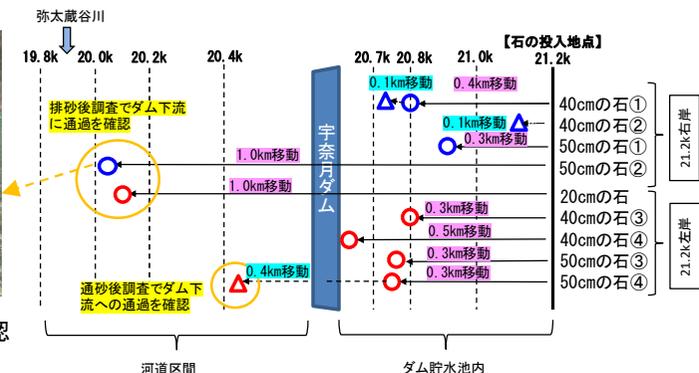
<21.6k調査結果>

宇奈月ダム直下で土砂堆積を確認 (通砂後)

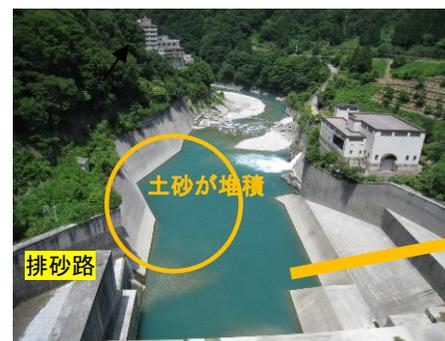
減勢池内に20cm内外の土砂が堆積 (H27減勢池調査)

【排砂により礫材が宇奈月ダムを通過(過年度調査)】

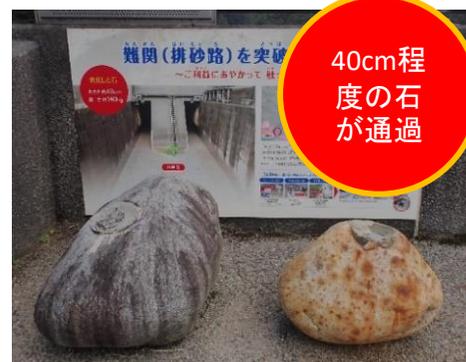
大粒径土砂移動調査 (H28)

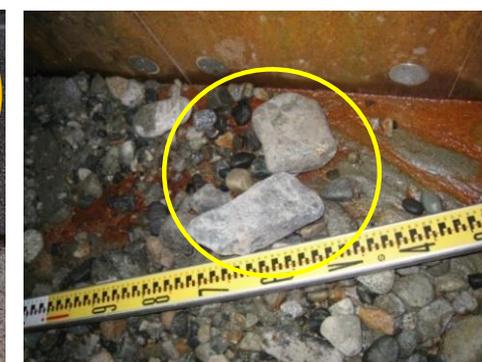
排砂路内に20cm内外の礫材が確認 (H24排砂路調査)

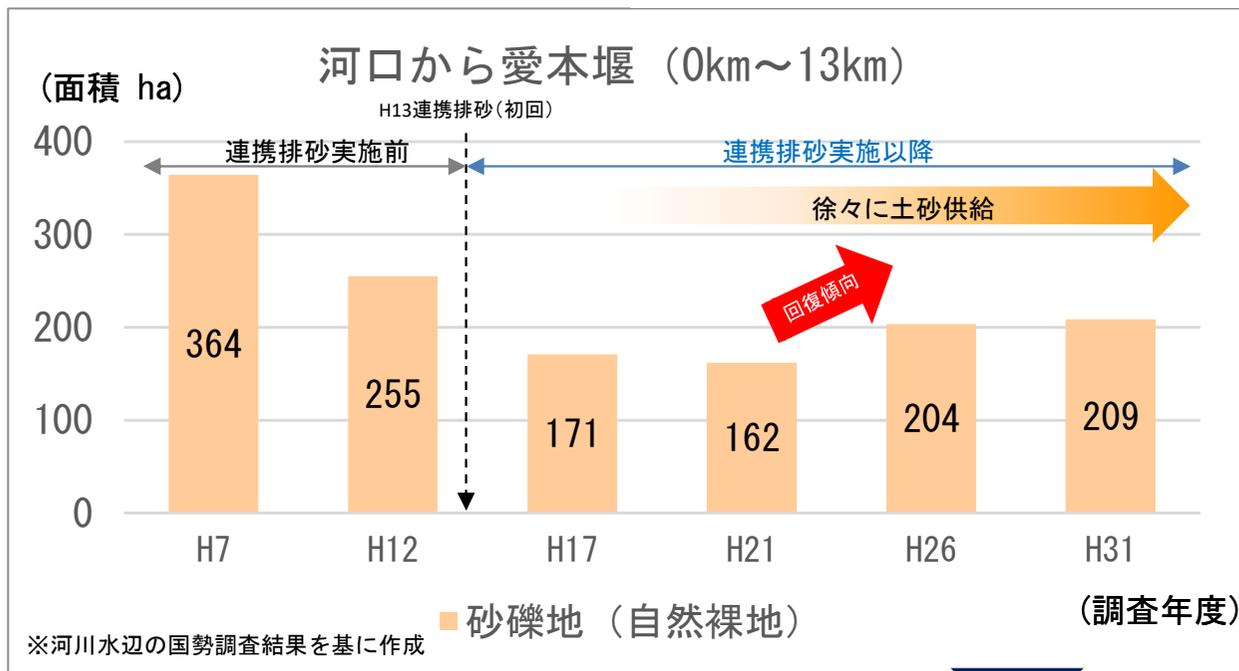
【土砂供給による砂礫地(自然裸地)の変化】

○連携排砂開始前のH7年頃から砂礫地は減少傾向となったが、H21以降は減少が抑制された。これは、連携排砂を開始し、徐々に土砂が黒部川の扇状地(13kより下流)まで供給されるようになったことが寄与していると推察される。

- ・連携排砂前の黒部川では土砂供給が減少することで、砂礫地(自然裸地)の減少傾向が確認された。
- ・砂礫が減少すると、代表魚種のアユの産卵床の減少、希少鳥類のコアジサシの営巣地の減少など、河川生物環境の悪化が懸念される。
- ・平成13年の初回連携排砂以降、平成21年頃から砂礫地の回復傾向が確認できる。
- ・これにより、R6現在でも下黒部橋周辺にてアユの産卵床が維持されている。また、コアジサシについても、H22時点で「0」となるほど減少していた営巣が再度見られるようになった。

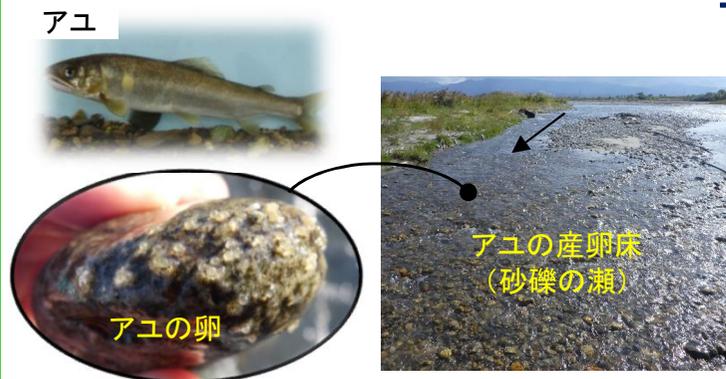
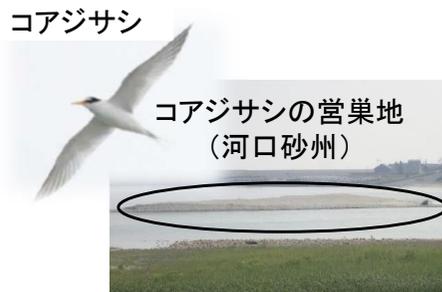
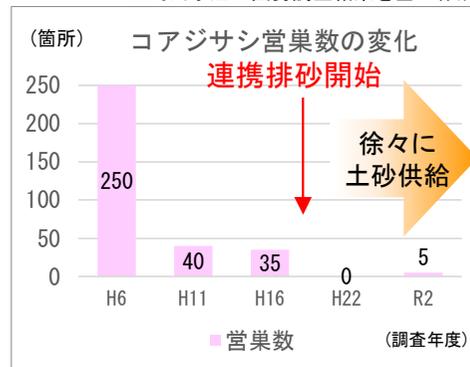
○R6調査ではアユの産卵床が維持されていることが確認された。コアジサシも一時は「0」となった巣が直近の調査で5つ確認されるなど回復の兆しが見れた。

○アユ産卵床、コアジサシ営巣地ともに土砂供給による今後の増加が期待される。

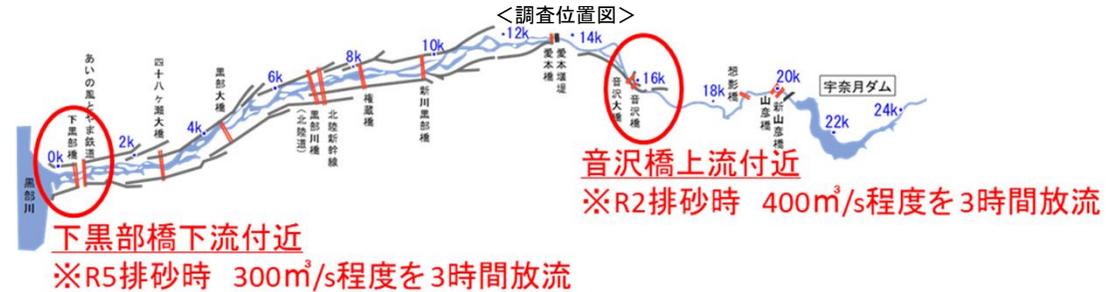
【細粒土砂堆積状況のモニタリング結果】

○排砂後の措置効果を確認するため、下流河道内において排砂前(5月)、排砂時(土砂排出直後と措置完了直後)、排砂期間後(9月)のタイミングで定点モニタリングを実施した。

○結果として、土砂排出直後にシルト成分の堆積が確認されたが、排砂後の措置を実施することで概ね洗い流されている様子がみられ、排砂実施期間後の9月には排砂前の5月の状況に戻ることが確認された。

排砂前(5月)	排砂時(土砂排出直後)	排砂時(措置完了直後)	排砂期間後(9月)
下黒部橋地点

写真左下にシルトの堆積がみられる。	土砂排砂時にみられたシルトの堆積が概ね洗い流されている。	概ね排砂前の5月の状況に戻っている。
音沢地点

写真の全体的にシルトの堆積がみられる。	シルトの堆積が概ね洗い流されている。	概ね排砂前の5月の状況に戻っている。
