# アスファルトマットによる海岸コンクリートブロックの安定化について

工 事 名： 神子沢副離岸堤その2工事  
 請 負 者： 株式会社 飯作組  
 現場代理人： 大 川 浩 司  
 ○ 監理技術者： 吉 江 久 彦

下新川海岸神子沢副離岸堤その2工事の概要

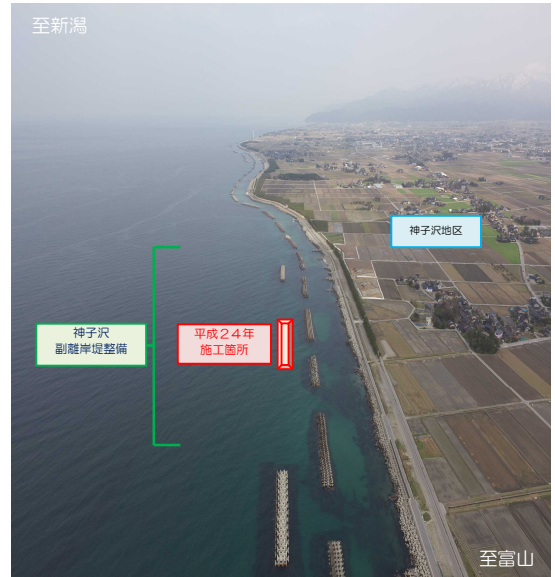
【下新川海岸(神子沢沖合)の副離岸堤整備】

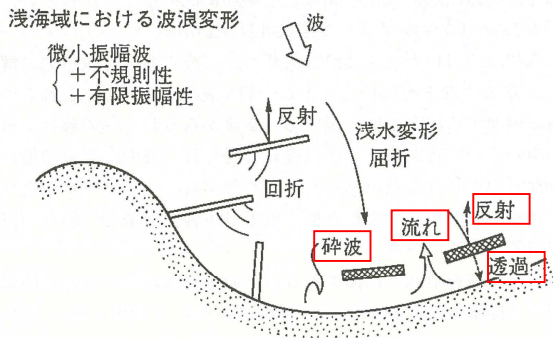
【海岸保全施設の技術上の基準・同解説より  
図 2.3.4.1 浅海域における波浪変形の諸要素】

施工する副離岸堤は、富山湾特有の「寄り回り波」や「冬期風浪」による浅海域における波浪変形の砕波、流れ、反射、透過等の影響により、特に副離岸堤側面部の海岸コンクリートブロック脚部は捨石面（岩石 200～1000 kg/個）の小粒径（200 kg/個）捨石が吸い出され流出し易い箇所であり、この箇所を全体構造に影響のない方法で捨石の流出を抑制するとともに、海岸コンクリートブロック本体の安定性向上を目的とする。

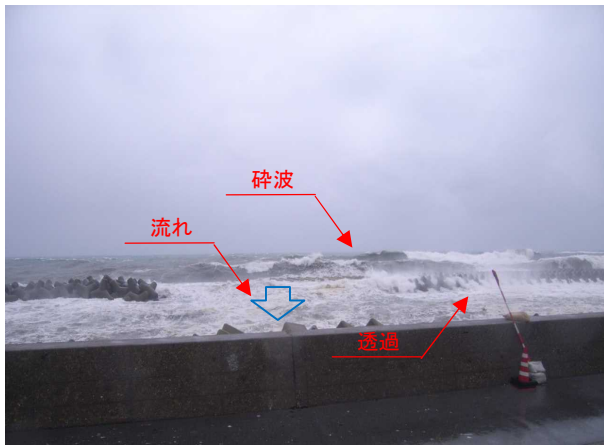
【浅海域における波浪変形の諸要素 砕波、流れ、透過状況】

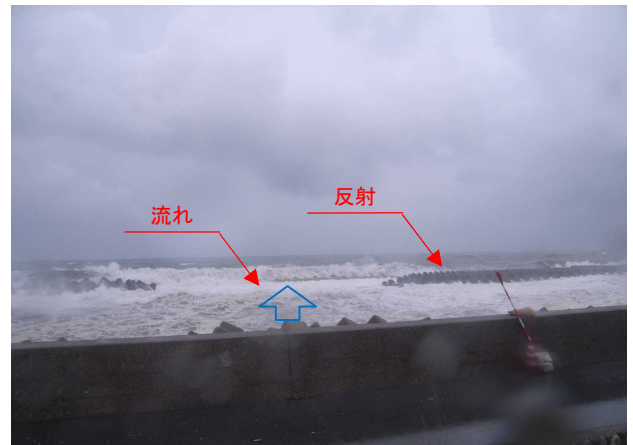
【浅海域における波浪変形の諸要素 流れ、反射状況】

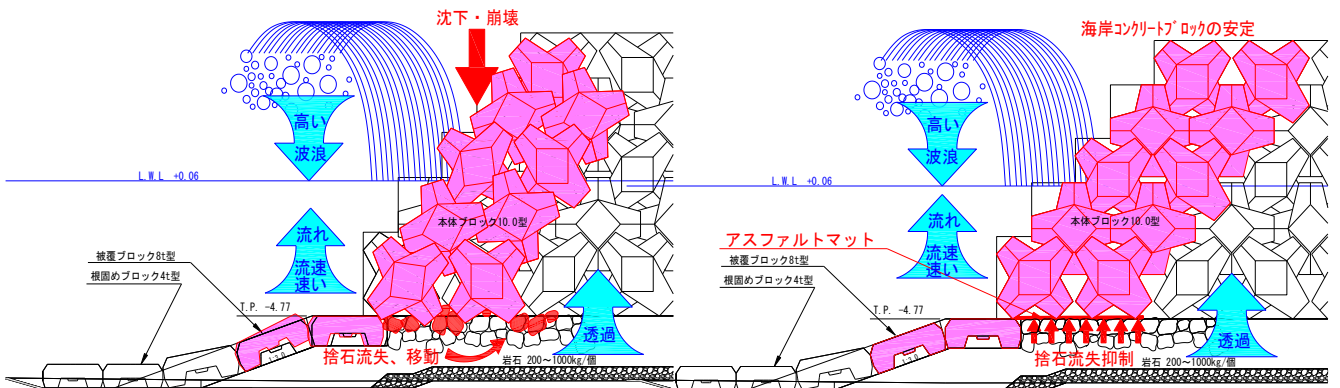
【浅海域における波浪変形の影響による沈下想定図】

【アスファルトマット施工による捨石流失抑制想定図】

完成時には問題とならなくとも、捨石の締り等の圧密や地盤の不等沈下等により、海岸コンクリートブロック脚部・被覆ブロックと捨石面の間隙が大きくなる可能性があり、その際、浅海域における波浪変形等の影響により、特に離岸堤側面は流速が速く浮いた小粒径の捨石が流出し易く、長期的な時間の経過とともに、海岸コンクリートブロックが不安定になり、沈下・崩壊の危険性が高まると考えられる。この対策として、今回はアスファルトマットを捨石マウンド上に敷設し、海岸コンクリートブロックを上載することにより、ブロック脚部の捨石面からの捨石流出を抑制すると共に、海岸コンクリートブロックの安定性の向上を図る。

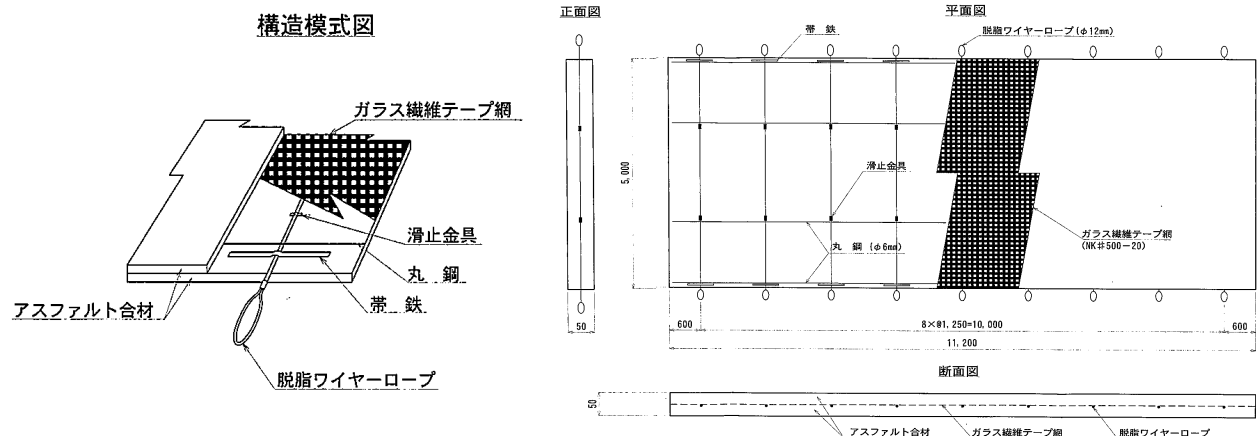
アスファルトマット設置位置図（堤体マウンド天端）

堤体幅 31@2.97+(31-1)@0.10=95.07

天端幅 27@2.97+(27-1)@0.10=82.79

アスファルトマット設置位置は、副離岸堤が波浪等の影響によって経年変化する下記の位置とする。

①延長方向 NO.0+ 2.52~NO.0+ 7.52 L=5.00m（堤体マウンド西側 異形ブロック 2列分）

NO.4+11.54~No.4+16.54 L=5.00m（堤体マウンド東側 異形ブロック 2列分）

②横断方向 B=21.91m 形状寸法 11.20m×2 重ね幅 0.5m（海域堤本土工 堤体1層目幅）

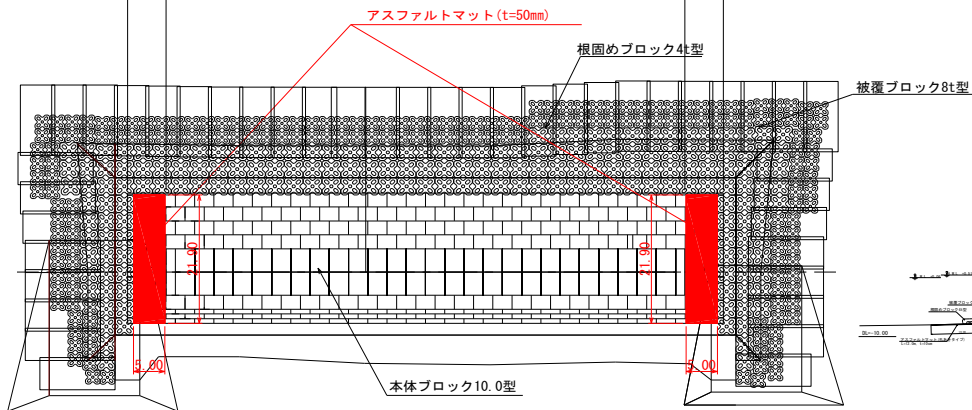
沈下防止用強化アスファルトマット

寸法 (m)	面積 (㎡/枚)	総面積 (㎡)
21.90 × 5.0 × 0.05	109.5	219.0

アスファルトマットの厚さについては、海岸コンクリートブロックの上載並びにアスファルトマットの特性等及び製作費を考慮し、設計で使用する洗掘防止工の『張出部』ではないので、施工最少厚さの『5cm』とする。尚、本工事の設計仕様と同様に上載する海岸コンクリートブロックの重量により突き抜け破損を防止するため、3t以上のものが上載される場合には、強度の強い補強材（ガラス繊維テープ網：引張強度 500 kg f/2.5 cm等）を使用し、品質管理試験にある押抜き強度 1.5KN 以上（1.5 t / φ10 cm当り）を行い、試験結果が規格値以上を満たしたものを使用する。

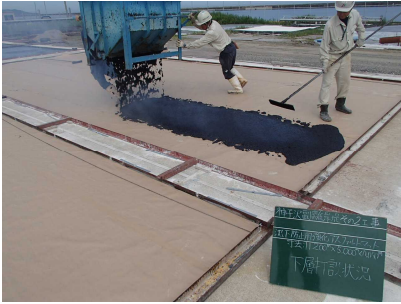
【下層 AS 合材打設】

平成 25 年 7 月 20 日より新潟県上越市直江津港東ふ頭地区にてアスファルトマットの製作を開始し、同日に 11.205m×5.0m 4 枚の製作を完了した。同年 7 月 23 日に出来形測定及び比重、曲げ強さたわみ試験、圧縮試験、押抜き最大荷重、変位試験を行い試験結果が規格値以上であるため合格とした。

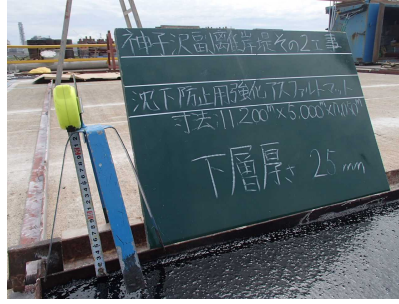
【下層厚さ検測 t=25 cm】

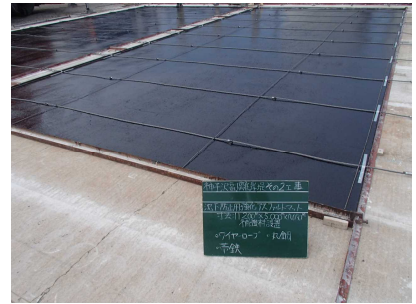
【補強材 ワイヤーロープ等設置】

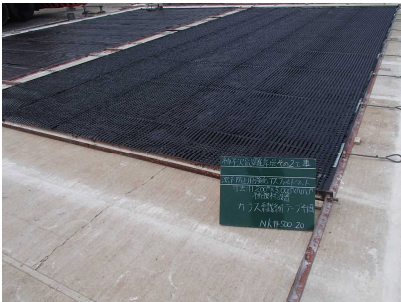
【補強材 ガラス繊維テープ網設置】

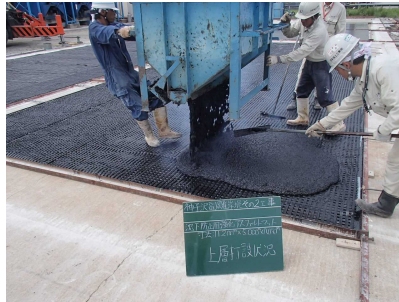
【上層 AS 合材打設】

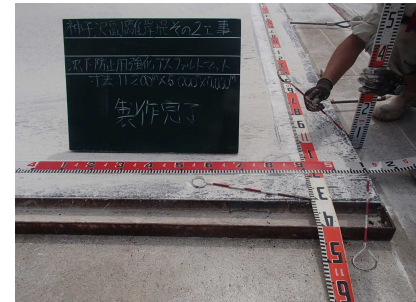
【アスファルトマット出来形測定】

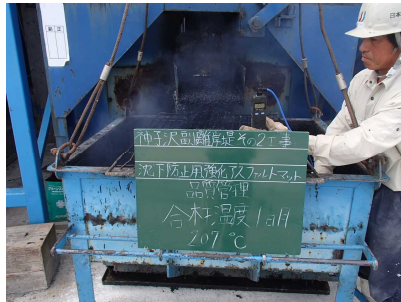
【AS 合材温度測定】

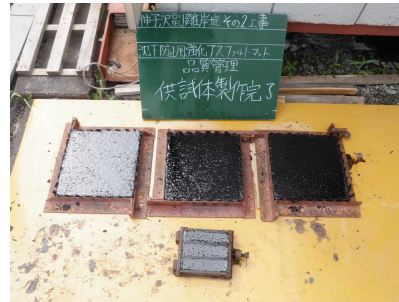
【アスファルトマット供試体】

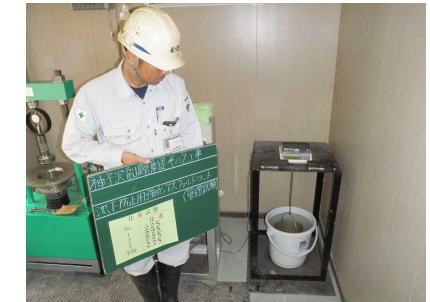
【アスファルトマット比重試験

試験結果平均 2.3g/cm<sup>3</sup> 規格値 2.2 以上】

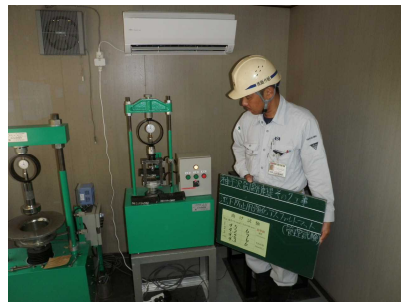
【アスファルトマット曲げ試験

試験結果平均 4.3N/mm<sup>2</sup> 規格値 1.0 以上】

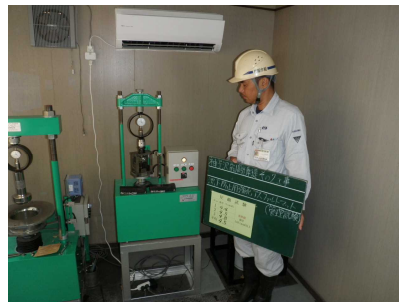
【アスファルトマット圧縮試験

試験結果平均 4.5N/mm<sup>2</sup> 規格値 1.0 以上】

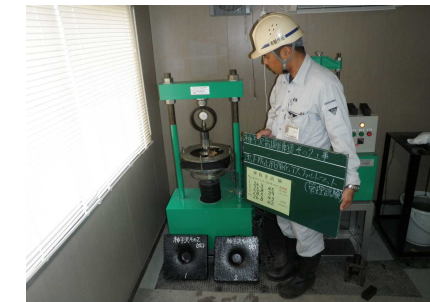
【アスファルトマット押抜き試験

試験結果平均 26.8KN 規格値 15 以上】

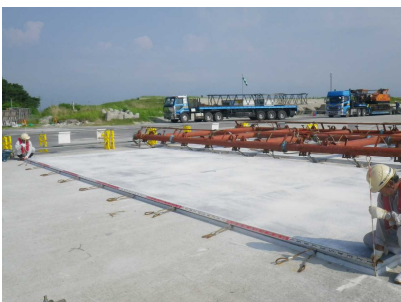
【出来形測定 実測値 W=11.30m】

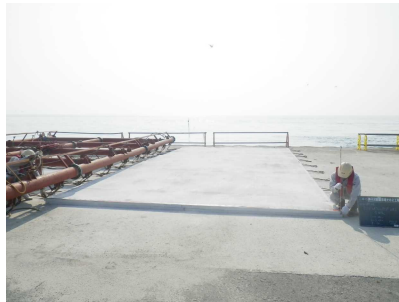
【出来形測定 実測値 B=5.00m】

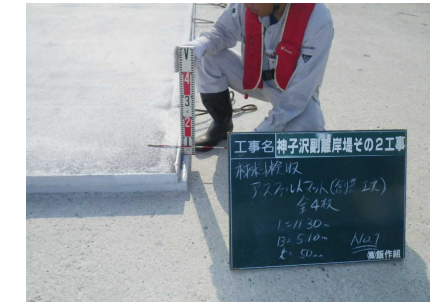
【出来形測定 実測値 t=50 mm】

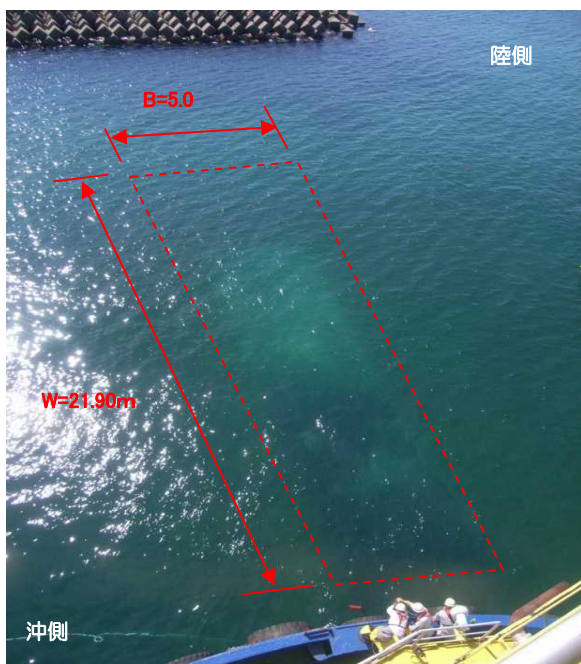
【 アスファルトマット海上運搬設置  
東側堤体マウンド設置完了 】

平成 25 年 9 月 28 日に堤体マウンド東側及び同年 10 月 15 日に堤体マウンド西側にアスファルトマットを設置し、同時に海域堤本体工 海岸コンクリートブロック据付（海上）異形ブロック 40t 型 50t 型を上載して、同年 10 月 15 日現在で 1 層目 31 列、2 層目 12 列の計 129 個（異形ブロック 40t 型 67 個、50t 型 62 個）据付を完了した。

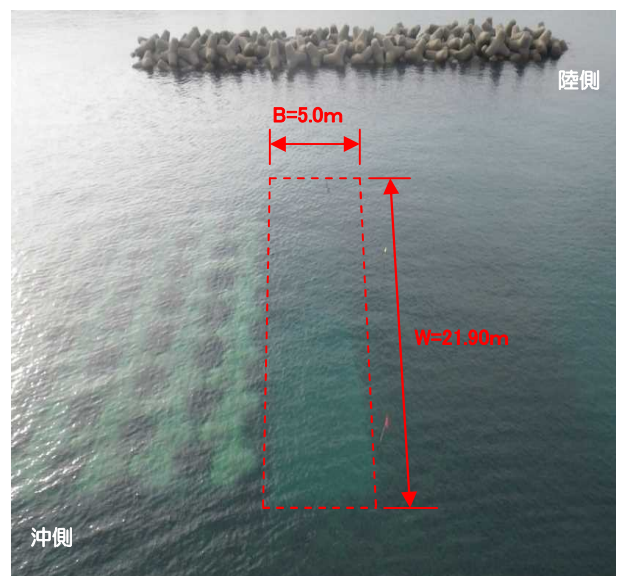
【 アスファルトマット海上運搬設置  
西側堤体マウンド設置完了 】

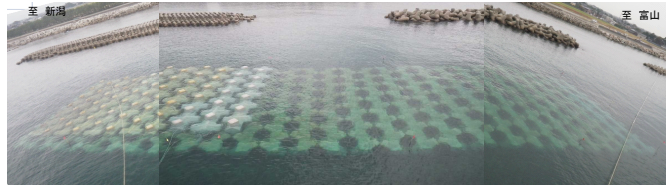
【台風 26 号通過前 平成 25 年 10 月 15 日撮影】

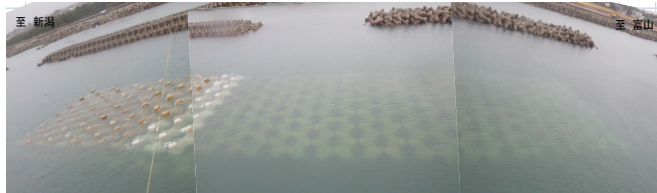
【台風 26 号通過後 平成 25 年 10 月 20 日撮影】

台風の通過後、高波波浪が収まったのち海域堤防を調査した結果、高波により一部捨石マウンド中央部の捨石流出及び海岸コンクリートブロックの沈下傾斜等が確認された。図-1、図-2 下図参照

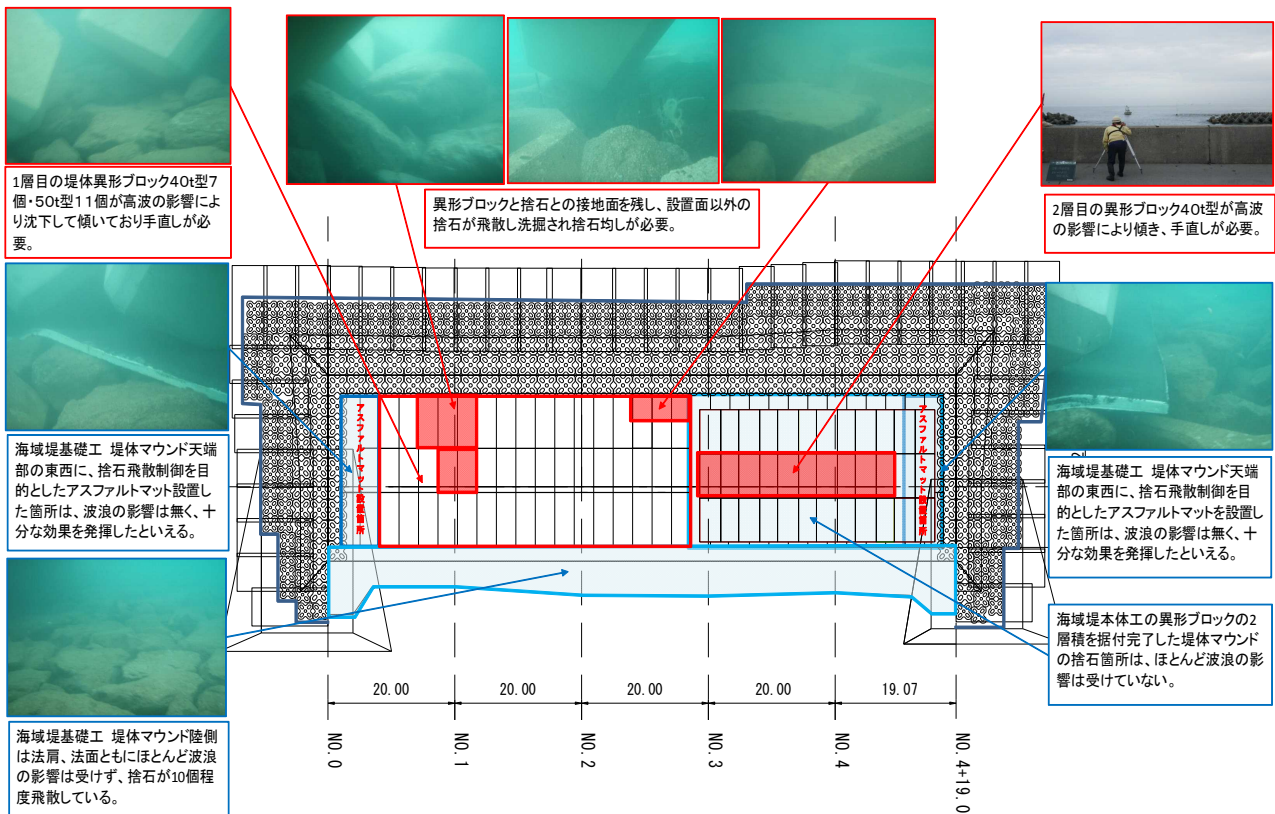
【図-1 台風 26 号通過後の海域堤防現況状況】

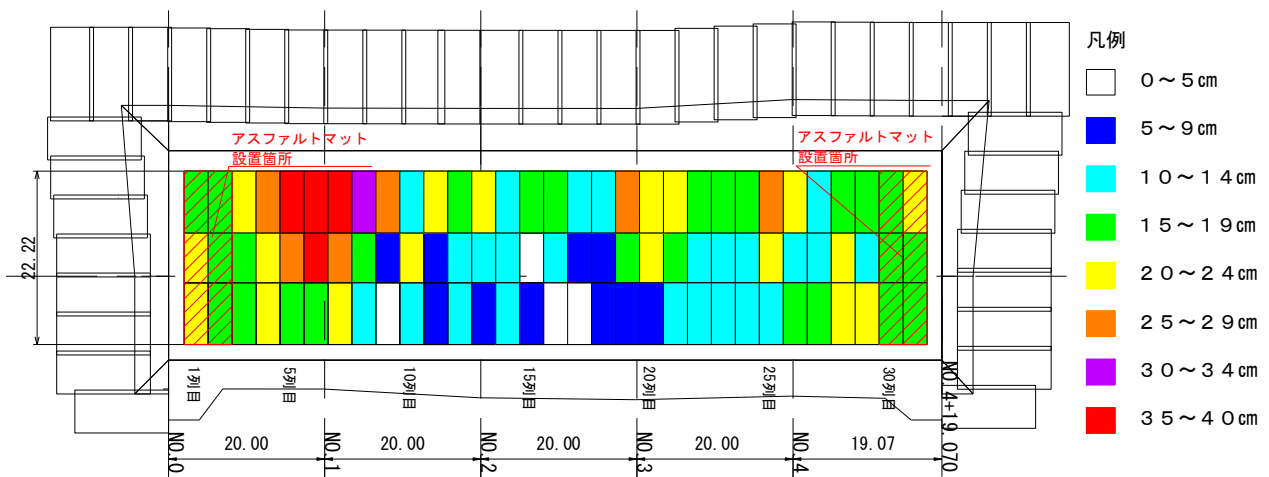
※1.海岸コンクリートブロックの沈下量測定は、据付完了時点の出来形測定値からの沈下量である。  
 ※2.捨石マウンドは、異形ブロックの自重による沈下及び波浪等による経年変化を想定し、基準天端高さより 25 cm 余盛してある。

【図-2 台風 26 号通過後の海岸コンクリートブロック沈下量比較図】

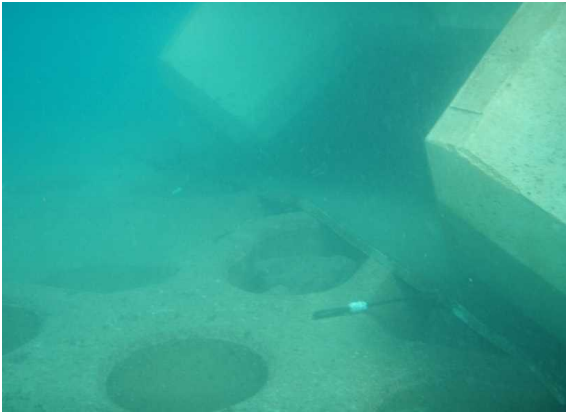
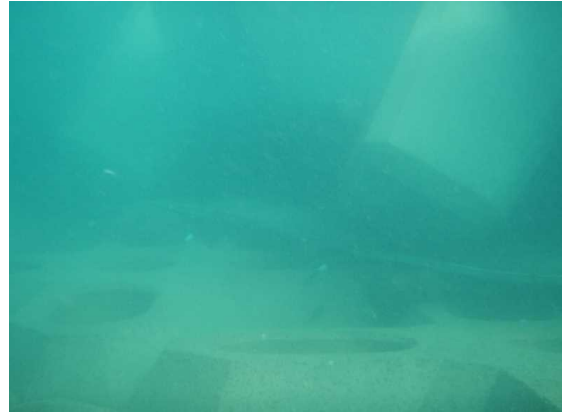
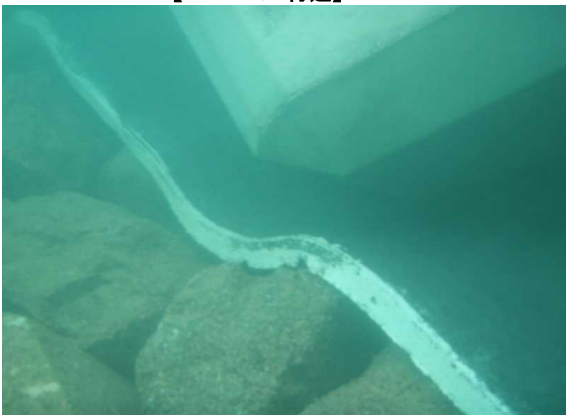
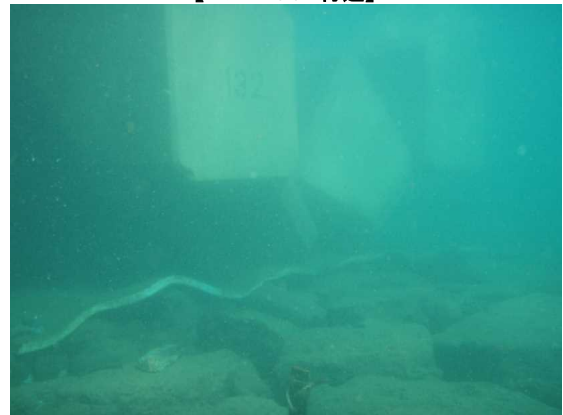
【台風 26 号高波波浪後 副離岸堤側面部アスファルトマット設置状況並びに捨石現況】  
【NO.0+2.52 付近】

【NO.4+16.54 付近】

【台風 26 号高波波浪後 副離岸堤側面部アスファルトマット設置状況並びに捨石現況】  
【NO.0+7.52 付近】

【NO.4+7.54 付近】

アスファルトマットを設置した箇所においては、上載した海岸コンクリートブロック脚部周辺からの捨石の流出は確認されず、アスファルトマットの効果により捨石の流出は抑制されていることが確認できた。

結果、当時の有義波高約  $H=5.0\text{m}$  級の高波波浪では、前項 4. 工夫・改善点で述べた波浪等の影響で異形ブロックが不安定な状態になり副離岸堤側面から沈下・傾斜・崩壊すると想定されたが、アスファルトマットを捨石天端に設置することにより、上載した異形ブロック脚部周辺からの捨石の流出が抑制されて異形ブロックが沈下・崩壊する危険性を抑止し、海岸コンクリートブロックの安定化を図ることで被害の増大を抑えたと考える。海岸コンクリートブロックの据付完了後に天端高さの出来形測定を行った結果、最大値+39 cm、最小値+13 cm、平均値+30.1 cmであった。異形ブロック 40 t、50 t 型の組合せによる 5 層積み層積構造で、従来工法より異形ブロック 1 個当たり重量が重く、1 層多く積上げる構造であるが、現在も沈下・傾斜した箇所は見受けられず海岸コンクリートブロックは安定した状態を保っている。
