海岸工事におけるブロック撤去の工夫について

工 事 名：吉原離岸堤その2工事
請 負 者：廣川建設工業株式会社
現場代理人：山崎 優志
○ 監理技術者：浦瀧 健太

本工事は、下新川海岸入善町吉原地先において、海岸侵食及び高波による浸水被害を防ぐために、既設離岸堤を改良する工事である。

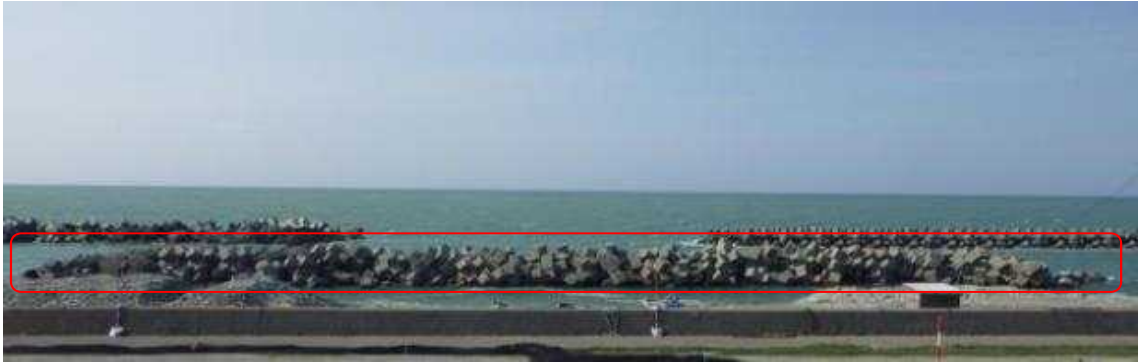
撤去箇所全景

今回工事対象である既設離岸堤は昭和50年代に整備されて以来、度重なる災害により補強と復旧を繰り返されて来たものであり、経年沈下の影響により、ほとんどのブロック間に空隙が無く、その老朽化した多くのブロックは割れてサイコロ状になっており、更に丸みを帯びている物等、撤去に伴う玉掛作業においては極めて困難であり、且つ危険な状態と判断した。

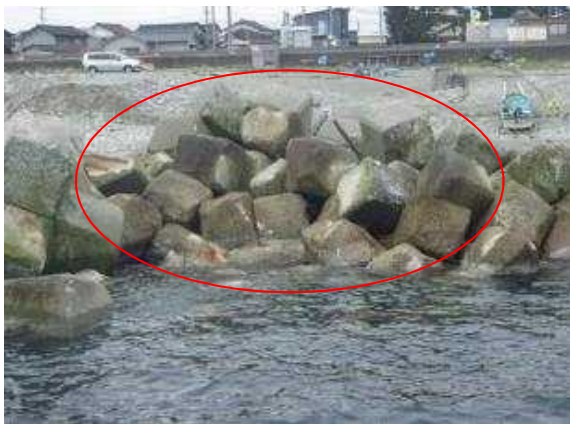
撤去箇所写真(陸上)

密になっておりワイヤーを通す隙間がない

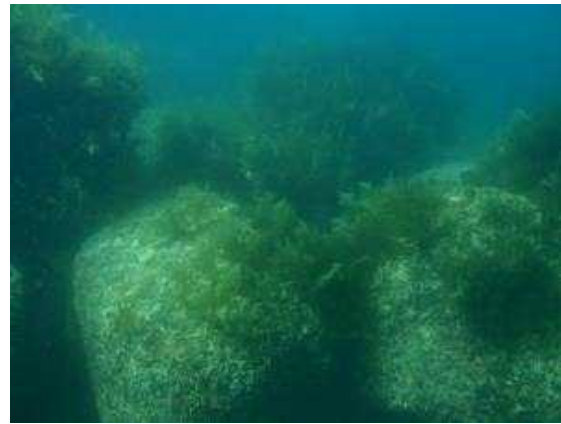
撤去箇所写真(水中)

玉掛をしにくい形が多い

この度の現地状態は前述のとおり、割れたブロックが噛み合っただけで密に締まっている状態であり、ブロックに対して玉掛けワイヤーの挿入は困難である。特に水中部では玉掛けに時間を要し、施工能率の低下は避けられないものである。また玉掛けが出来ても、噛み合っている分、クレーンによる巻き上げが過負荷となり、特に噛み合っているものについては20tブロック撤去が倍以上の負荷となっていた。大型の起重機船採用を検討したが、至急な手配に対してのそれは近海には存在せず、喫水及び寄港確保等の実用性、また経済的な面から大型起重機船の採用は断念せざるを得ない。故に妨げになっている割れたブロックをいかに効率よく撤去を行うかに重点を置いた。

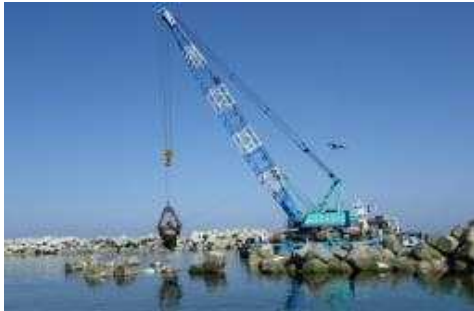
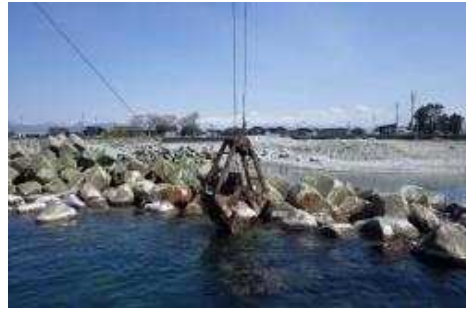
クラムバケットによる撤去状況

形状が多様である割れたブロックに対し、クラムバケットによる撤去作業を採用した。クラムバケットを利用することにより、ブロックに合わせてのワイヤーの選定を省くことができ、密になっているブロックを上部より順序よく撤去することができる。特に角がなくなっているブロックは玉掛けよりも効率がよく、安全に作業することができた。潜水士はブロックから離れた位置での合図のみの作業となり、潜水事故のリスク減少となる。これ等、地道な作業の結果、撤去対象の割れたブロックN=700個をすべて撤去することができた。

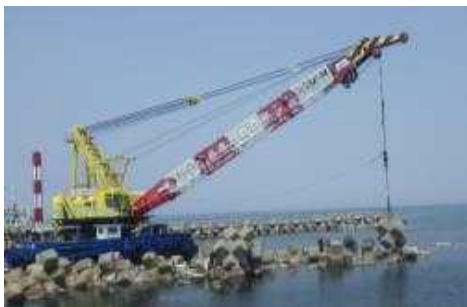
20tブロック撤去状況

撤去作業は六脚ブロック、割れブロックの各ブロックを交互に撤去しなければならない状況であったが、割れブロックにクラムバケットを使用することと、搬出箇所がブロック毎に異なることから、台船1隻での各ブロック交互吊上げ作業は日当り計画作業量に満たず非効率である。当初計画は150tクレーン搭載の台船1隻での作業であったが、起重機船210t吊を併用して2隻体制にて作業を行った。210t吊起重機船の撤去は六脚のみの作業とし、150t吊台船は割れブロックのみの作業として交互に実施した結果、併用作業は2日間ではあったものの、スムーズに撤去作業が進行し、2日間共に各台船最大限の有効利用ができた。撤去作業中も据付及び荷降し作業ができる利点と、クラムバケットの交換作業を省けた事もあり、実働で6日間の工程短縮効果があった。

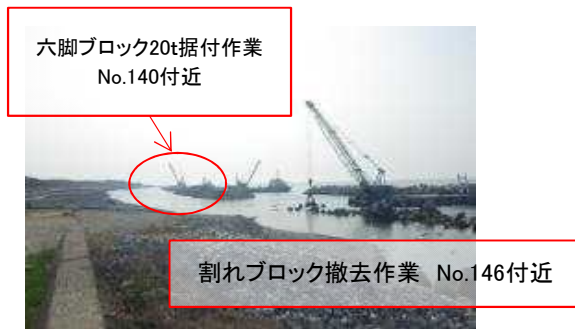
2隻体制での作業状況

六脚ブロック20t据付作業
No.140付近

割れブロック撤去作業 No.146付近
