# 砂防工事における安全管理の取り組みについて

黒薙川第2号下流砂防堰堤工事

大高建設株式会社

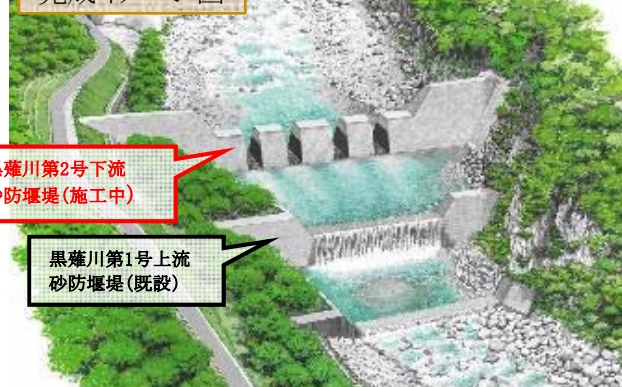
完成イメージ図

(3) 工事内容 既設の黒薙川第1号上流砂防堰堤の32m上流に新たな砂防堰堤を建設する全体計画のうち、本工事では3ヶ年に渡ってコンクリート堰堤本体右岸部の約4,800m<sup>3</sup>及び側壁コンクリートの一部を打設する。

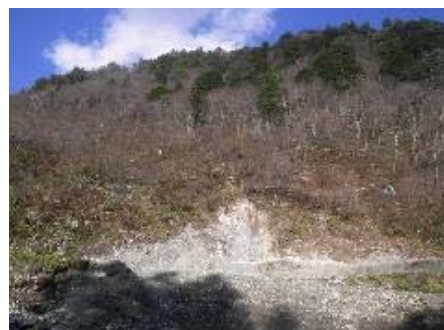
写真-1 本体施工箇所右岸山腹  
（全景）H27.11.30撮影

施工箇所は宇奈月から約8.0km上流に位置する黒部川の支流黒薙川であり、その周辺は極めて急峻な地形のうえ、作業に必要なヤードも狭隘である。

また、昨年の大雪の影響から周辺山腹において、例年以上の倒木が見られ、落石や山腹崩壊の危険性が高まった状態となっている。

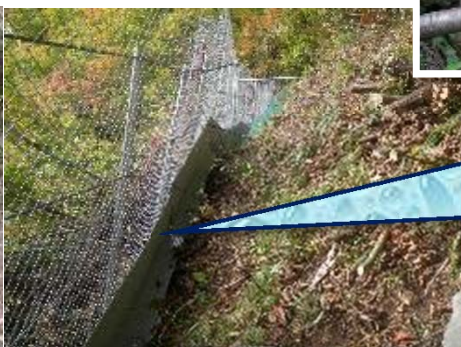
写真-5 設置完了（感音板設置）

##### 【仮設防護柵の工夫】※感音板

- ・落石の発生が音で分かるよう防護柵下端にトタン板を設置した。
- ・落石が発生すれば、トタン板に衝突し、大きな音がする。

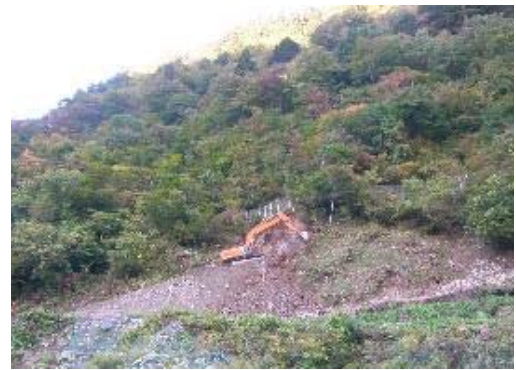
写真-6 本体掘削施工状況  
(落石対策完了後)

- ・ 施工箇所上部の広範囲において、山腹状況を十分に把握したうえでの対策が実施でき、落石に対する不安要素が排除できた。
- ・ 浮石除去、不安定岩塊ワイヤー掛け及び仮設落石防護柵の設置により、施工箇所まで到達する落石の発生はなかった。
- ・ 徹底した落石防止対策により、作業従事者の落石に対する不安感を消すことができた。

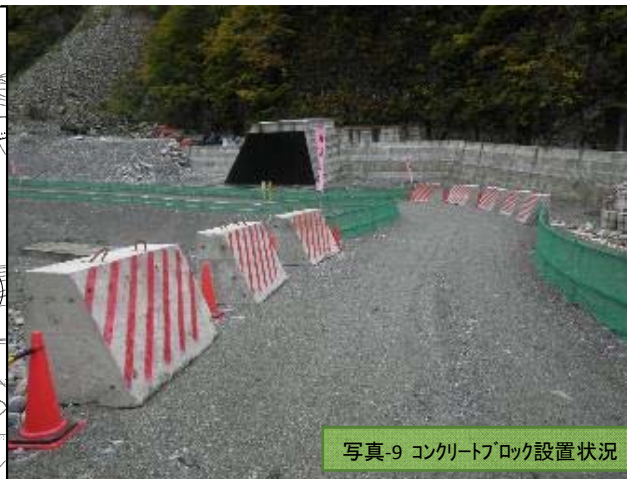
砂防堰堤本体の施工に際し、既設道路を付替えが必要があるため、下図のとおり仮設道路を設置した。仮設道路は急カーブに加え縦断勾配もきついため、仮設道路の路肩部に既存コンクリートブロックを転用し、工事用車両の転落防止対策を実施した。

- ・ コンクリートブロックの設置により、路肩の視認性が高まるうえ、車両通行時の徐行運転が自然に行われる結果となり、安全性の向上が図れた。
