奥鐘橋床版取替工に伴う安全対策について

工事名：H29 管内砂防資材運搬道路工事
大高建設株式会社
現場代理人 清水 栄一郎

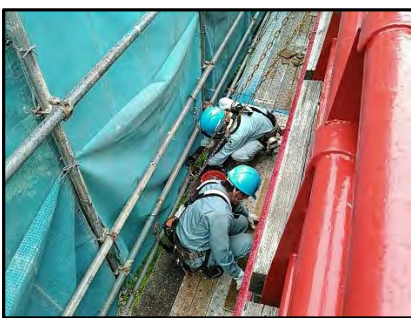
① 奥鐘橋の床版を取替るためには、足場が重要であったため、最初につり足場について検討した。つり足場には、新技術の【SKパネル工法】が採用できないかをまず検討した結果、奥鐘橋の桁構造がトラス構造のため【SKパネル工法】は採用できず従来工法となった。従来工法は、単管と足場板での施工となるため、つりチェーン及びトラスの周辺が開口部となる。そこで、全隙間を3cm以下となるよう合板等ですべてふさいだ。また、両端の朝顔部の手摺設置個所については、メッシュシートで全面張とし足場上から下が見えないようにした。

隙間養生状況

① つり足場については、つり足場上で作業した作業員全員が、隙間を気にすることなく、朝顔上では、下（高所）を気にすることなく安心して作業ができたことで、1日1スパン工程に後れを出すことなく完了できた。また、作業員は全員フルハーネス（ダブルランヤード）を装着し作業することで、足場上で無胴綱にならずに作業を行うことができた。

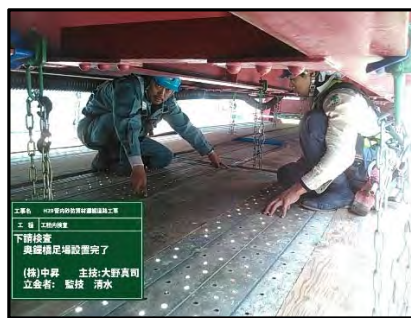
養生完了確認

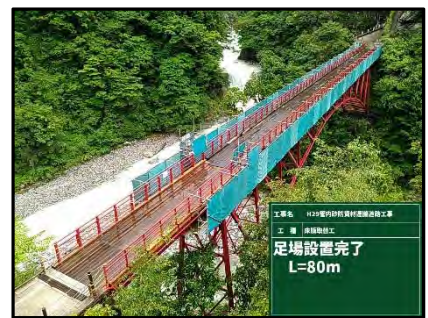
全面メッシュシート張り

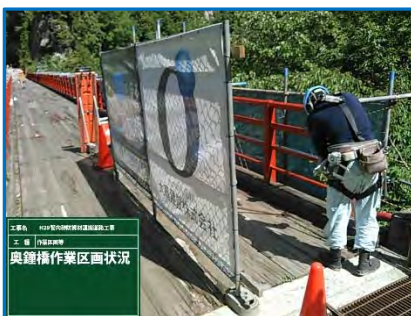
② 観光客の往来のある時間帯での施工になるため、第三者災害への配慮として、区画フェンスの採用及び注意喚起看板への外国語の記載を検討し、英語・中国語を併記した。また、施工時間帯を早朝5:00から1番電車到着までの8:30まで、夕方15:00～20:00までの時間帯での施工となったため、夜間照明及び夜間の登山者等のための仮橋・仮橋照明、さらに奥鐘橋以奥の温泉旅館等で緊急事態が起こった場合の緊急車両の配備を行った。

区画フェンス

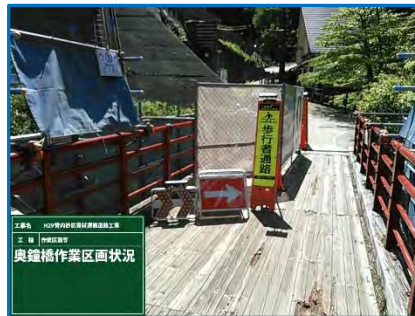
区画フェンス等

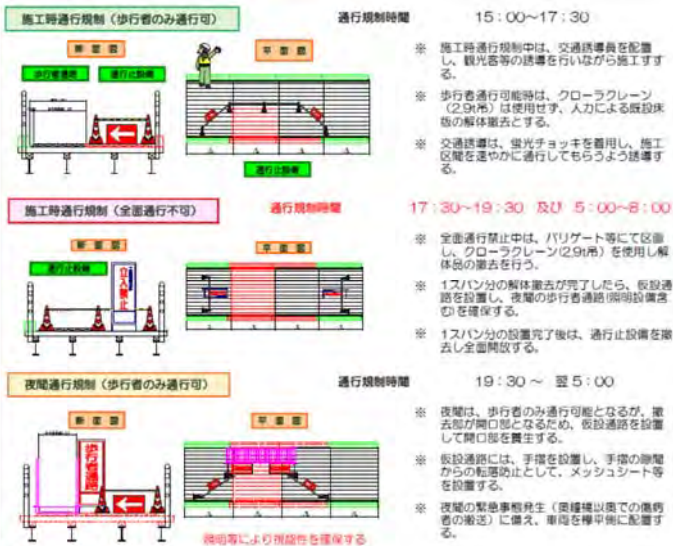
1. 施工フロー

奥鐘橋床版取替工詳細施工方法

施工は1日1スパンとし、下記フローのとおり繰り返し作業とする。
 仮設床版の撤去（15：00～）を開始し、1スパン分の床版撤去を完了（～19：30）させる。
 復旧（19：30～翌5：00）は、歩行者のみ通行可能とし、仮設通路を設置する。
 翌朝（5：00～）から、新設の橋本材・床版材・防水材・舗装材・地層材の順に設置し、
 設置完了後（8：00～15：00）全面開放とする。

③ 奥鐘橋の施工において、当初計画段階では、奥の祖母谷側から手前の樺平側へ新規床版材を設置した場所へは、車両・機械が上がらなくてもいいように進める計画であったが、現地踏査及び設計データの確認を行い、奥から手前へ進める計画では、腐食した床版材の上を 2t 車及び重機等が常に入出入りを繰り返さなくてはならないため、危険度が増すと考え、手前（樺平側）から奥（祖母谷側）へ施工する方法で施工することを発注者側と協議し、承諾を得た。床版材は、樺平側に調整区間があったが、祖母谷側へ変更し施工を行った。

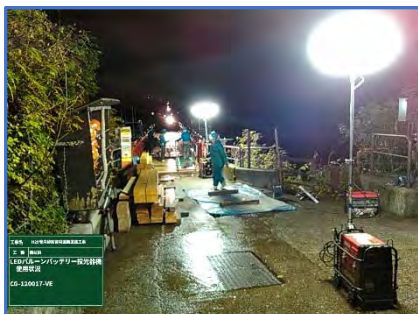
施工時夜間照明

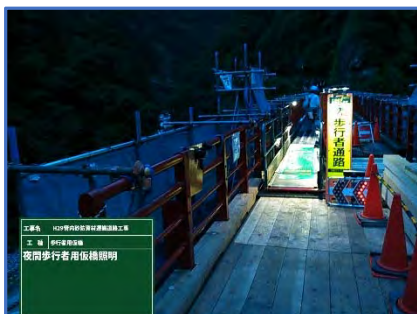
夜間開放時仮橋・照明

観光客の特に多かった10月の施工時には、早朝に温泉旅館から樺平駅に向かう観光客に対しても、仮橋を設置したことで、安全に通行ができたと地元から報告もあり、実施した対策に効果があったと考えられる。

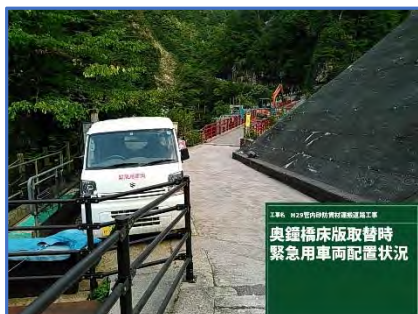
解放時緊急車両配備状況
