鋼矢板による仮締切り施工の工夫について

吉原緩傾斜堤改良その1 工事

廣川建設工業株式会社

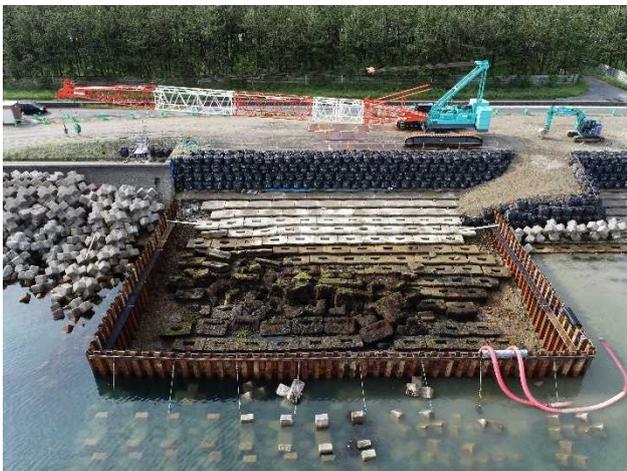
被災状況（鋼矢板設置完了時撮影）

当該施工箇所は被覆ブロックによる緩傾斜堤が整備されているが、平成17、18年度に波浪による被災を受け、水際付近はブロックの破損や、めくれあがりが発生している状況であった。被災の主な要因として、裏込め部の吸出しが考えられた。そのため今回の工事は、従来の被覆ブロックよりも吸出し防止効果を高めるため、現場打ちコンクリートによる緩傾斜堤を施工し、浸食防止機能の回復を行うものである。

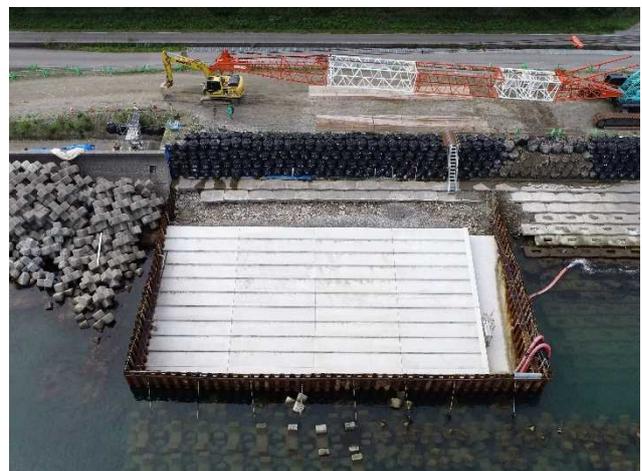
水中部施工完了（現場打ちコンクリート）

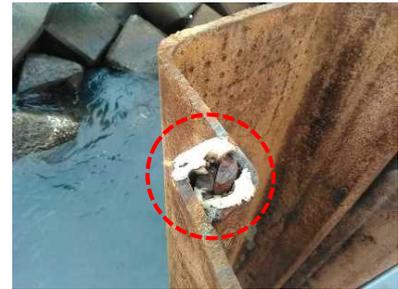
鋼矢板の止水は一般的に、流入側へ土砂等を投入し目詰まりを促進する方法や、継手部に止水材を塗布する方法が一般的であるが、今回は流入側が海洋のため、止水材を採用した。止水材は吸水膨張して継手部の隙間を埋める『パイルロック Ns-v』を使用した。『パイルロック Ns-v』は水分を吸収・反応し、ゴム状の硬化塗膜となるため止水性が高いものである。

パイルロックの吸水膨張後

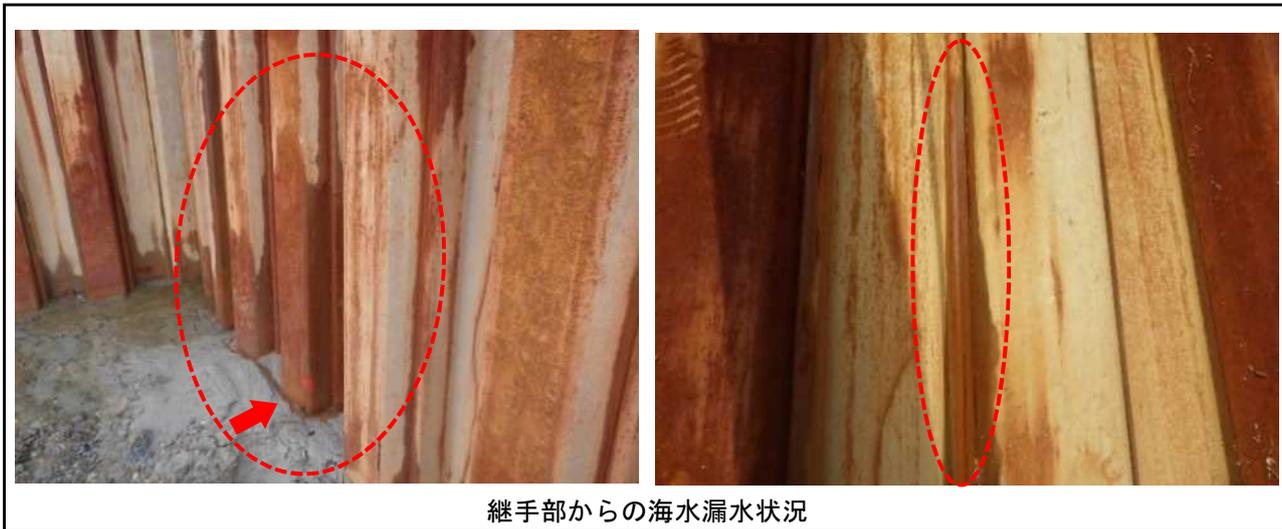
しかし水替え後に継手部を確認したところ、海水がやや漏水している箇所や、にじみ出ている箇所が確認された。原因として、転石やブロック等の障害物により、打込み中の摩擦が多くなった事が止水材の剥離を招いたのではないかと考えられる。

継手部からの海水漏水状況

今回の仮締切りは、構造物の型枠も兼ねドライ状態でのコンクリート打設となるため、海水がコンクリートの品質に影響を及ぼす事が懸念され、漏水対策が課題となった。

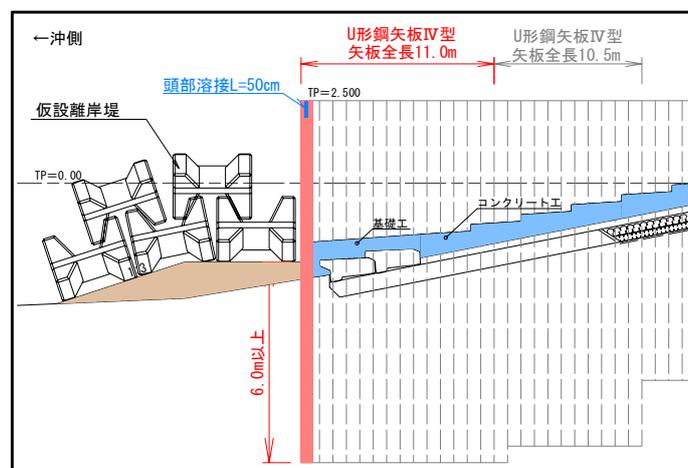
沖側鋼矢板の設置において、設計波は3.0mを想定されていた。構造はIV型U型鋼矢板(矢板長L=11.0m)を根入れ6.0m以上確保するよう打込み、矢板頭部の継手部を50cm溶接する内容であった。

沖側鋼矢板設計断面図

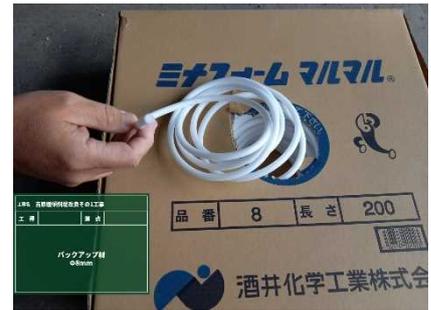
簡易的な止水方法として、丸棒状のバックアップ材(発泡ポリエチレン製、直径8mm)を継手部の隙間に詰め込んだ。バックアップ材は耐水性に優れ、隙間の形状が一定ではない継手部に柔軟に対応できるため、隙間を容易に埋めることができる。

バックアップ材(直径φ8mm)

バックアップ材による止水を試みた結果、にじみ出ている程度の海水は止めることができた。しかし、やや海水が伝う程度に流れている箇所は、水圧の影響が大きく局部的に漏水が発生し、あまり効果が得られなかった。

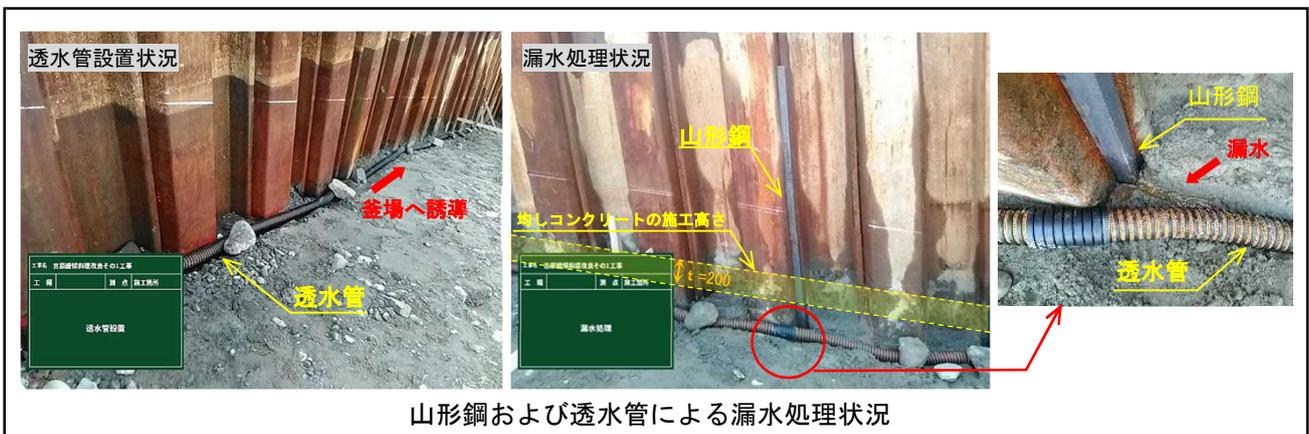
バックアップ材にて止水が困難であった箇所は、漏水をそのままにし、コンクリート構造物に影響無い所に誘導する事とした。誘導方法は、鋼矢板継手部に山形鋼(50×50)を溶接にて固定し、構造物下部まで誘導し、さらに透水管(φ75)によりポンプ釜場まで誘導を行った。これにより打設するコンクリートと海水を遮断でき、特に隙間の無い箇所の漏水対策には効果的であった。

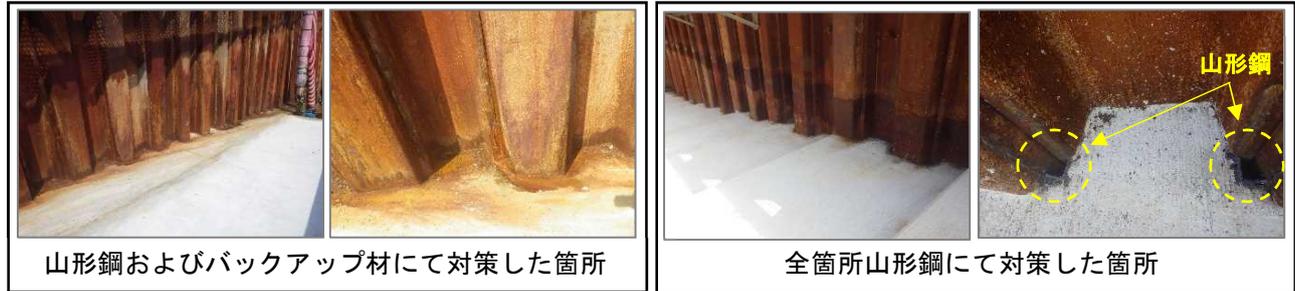
対策によりコンクリート打設および養生に対し漏水の影響は無く、コンクリート硬化の過程に対して品質低下を防ぐことはできた。しかし先行して施工したバックアップ材による止水箇所において、数日後海水のにじみが再び発生した。原因はやはり水圧が大きいため、徐々に詰めた箇所が弱くなり、漏水が発生したと思われる。そのためサビ跡が残り景観上は悪いものとなった。この反省から後に施工したコンクリートにおいては、全継手に山形鋼を溶接したため、サビによる汚れも防ぐことができた。

結果、バックアップ材による止水は、ある程度の効果は認められたが、長期間効果を保つ事は難しい。しかし、安価で容易にできるため、状況によっては今後も活用出来る手段といえる。隙間の無い

箇所については、今回のように山形鋼等を使用する事も一つの手段としては有効ではないかと思う。

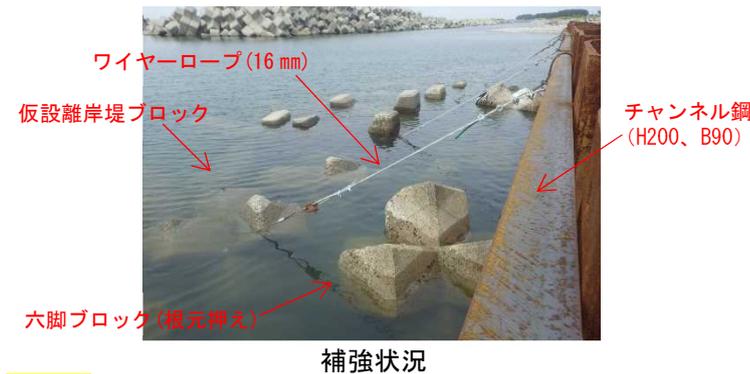
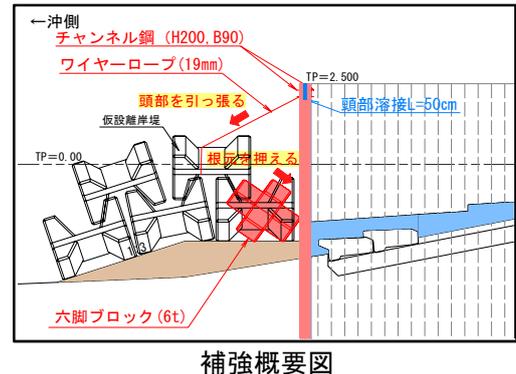
矢板頭部溶接の補強として、チャンネル鋼（H200、B90）を矢板頭部の内側および外側に連結設置し、溶接の破断を防止した。倒れの防止対策として、頭部をワイヤーロープ（16mm）にて沖側の仮設離岸堤ブロックに引っ張り、矢板根元部分に六脚ブロック（6t）を押えとして設置した。各8箇所行い安定化を図った。この補強における耐久性（どの程度の波に耐えられるか）は具体的に数値化できないが、頭部溶接の補強、矢板倒れ防止の補助としては有効ではないかと思う。

幸いにも期間中に高波が発生する事は無かったため、明確な効果は確認できなかったが、高波に対する不安を払拭し工事を進める事ができたのは大きな効果であったと思いたい。また仮に被害を受けたとしても、対策を講じず後悔するよりは良かったのではないかと思う。
