土石流の恐ろしさと安全に施工できる環境づくり

工事名: R3祖母谷第4号砂防堰堤改築他工事

受注者: 大高建設株式会社

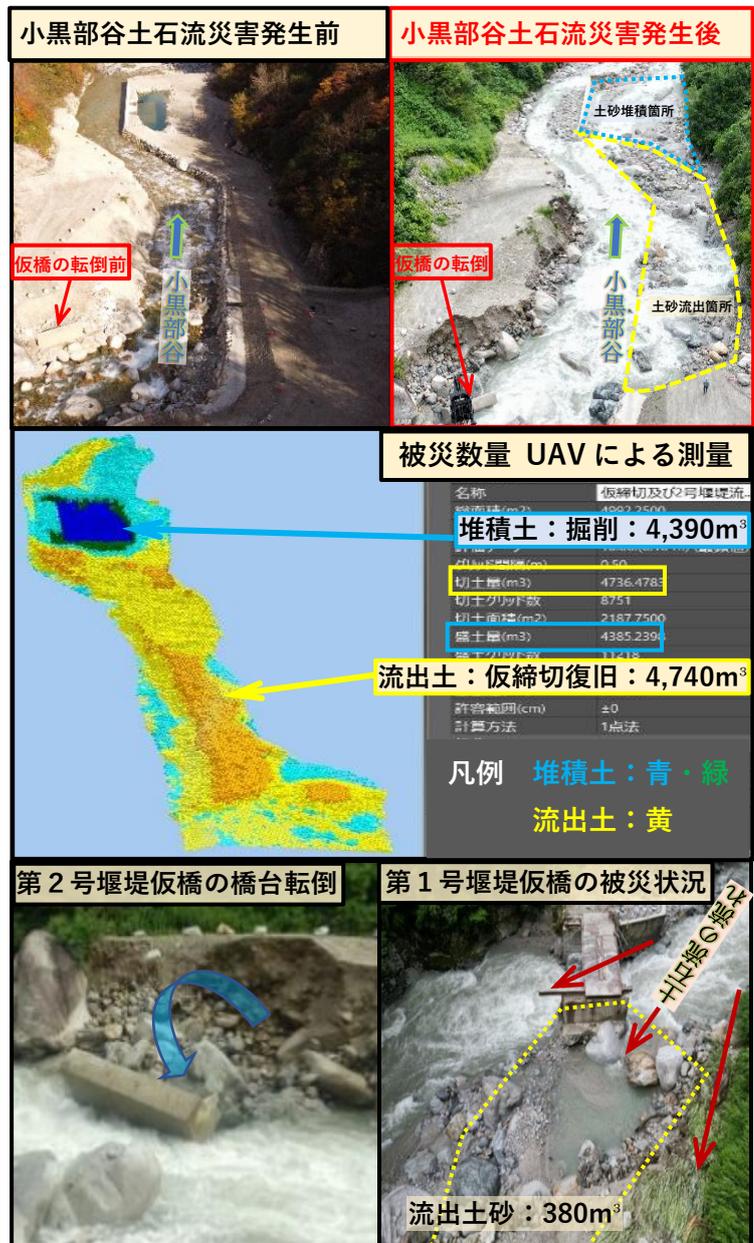
今回発生した土石流は、17:40～18:00間で水位が約80cm上昇し、仮締切設計対象流量180m³/sを決壊させ4,740m³の土砂を流出し掘削完了直前だった現場は4,390m³の土砂が堆積した。小黒部谷第2号砂防堰堤建設当初から河川を横断する際の仮橋、橋台は洗掘され転倒した。さらに、小黒部谷第1号砂防堰堤建設時に設置された、現在は生コンクリートを製造する骨材の原石を運搬するために設置されている流下能力204m³/sの仮橋上を通過したことが UAV による上空からの映像で確認できることから過去と比較しても大きな土石流災害であった。

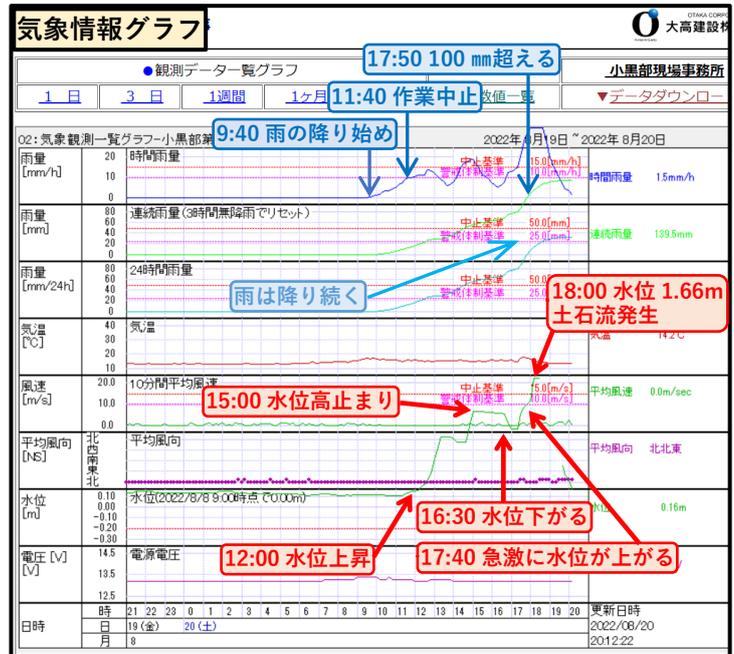
- 9:40 雨が降り始める
- 11:40 河川内作業中止基準の降雨量を記録
⇒作業中止
- 12:00 水位が上昇し始める
- 15:00 水位が高止まり
- 16:30 水位が 30 cm 下がる
- 17:40 急激に水位が 80 cm 上昇
- 17:50 降雨量 累計 100 mm を超える
- 18:00 小黒部谷 水位計が 1.66m を記録
⇒土石流が発生
- 18:04 水位低下
- 18:20 最高時間雨量 45 mm を記録
- 18:40 降雨量 0 mm で雨が止む

以上が右図、気象情報グラフからの分析結果であり、

【雨が降り続く中で水位が下がる】 直後に水位が急激に上昇、土石流が発生している。土石流の特徴が顕著であることが分かる。この気象情報は、独自の無線通信とソーラー電源を使用していたため WEB カメラ情報が遮断しても記録が可能であった。

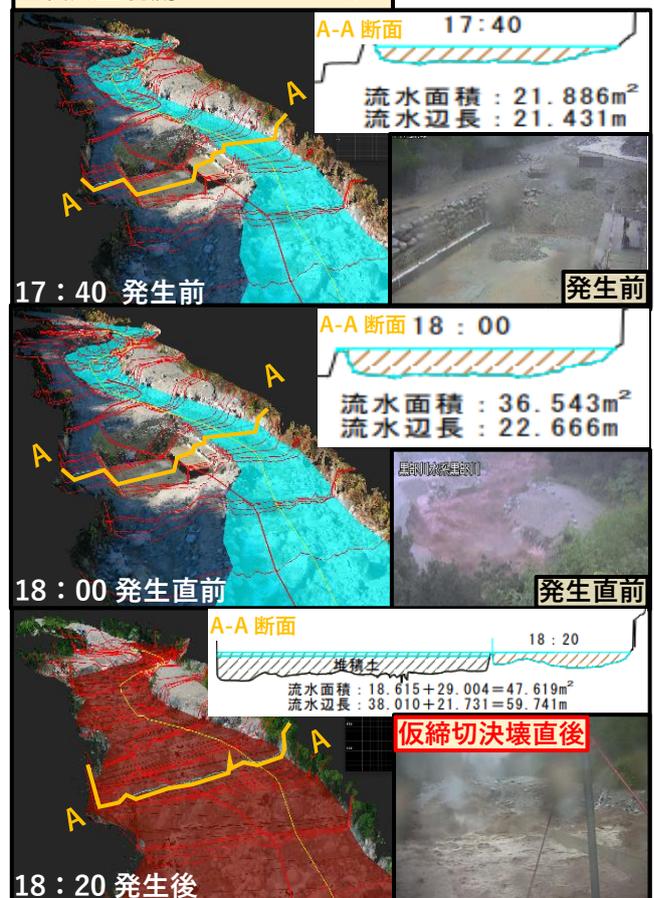
三次元土石流シミュレーション

河川流量情報が把握できない小黒部谷である。今後の土石流対策を計画する上で流量の把握が必要である。本工事では ICT 技術を活用し、仮締切の点群データと水位を三次元設計データで作成し比較することで完成する右図の三次元土石流シミュレーションを行い現場付近の断面図(右図 A-A 断面)を発生前・発生直前・発生後で作成し、マンシングの方式により流量を算出した。

時間	流量
17:40 発生前	148m ³ /s
18:00 発生直前	336m ³ /s
18:20 発生後	273m ³ /s

仮締切設計対象流量180m³/sを遥かに超える流量であり、恐ろしい被災であったことが確認できた。

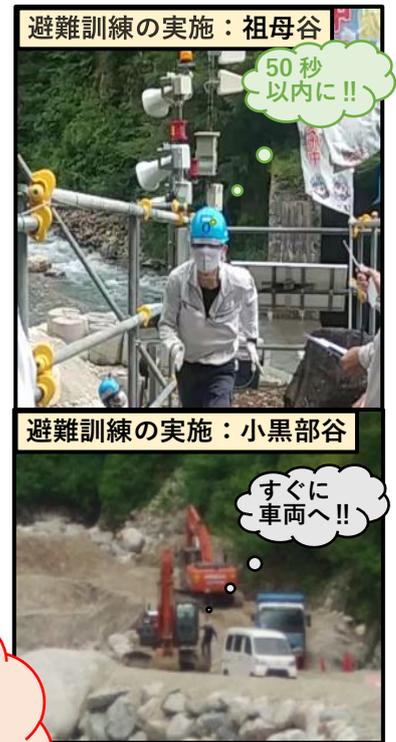
ソフト対策:1) 無線電波と有線を併用し土石流が発生しても途切れることのない WIFI ネットワーク網を整備した。また、現場の状況確認を優先していた WEB カメラは、水位・河川状況を確認できる箇所へ設置した。

ソフト対策:2) 関係者全員を対象に「**いつ:サイレン・パトライトが鳴った瞬間**」「**誰が判断するか:自分自身**」「**どこへ:避難箇所**」「**どれだけの時間:50秒**」を明確化し繰り返し教育、避難訓練を実施した。訓練後には、避難経路、設備(索道やサイレン、パトライト)の使用手法と点検・UAV により撮影し避難方法についての検討を関係者全員で重点的に行いその都度改善した。

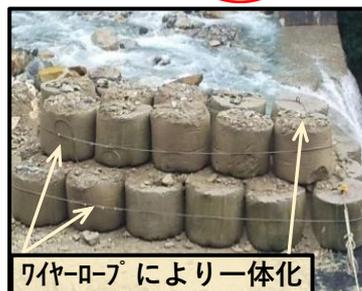
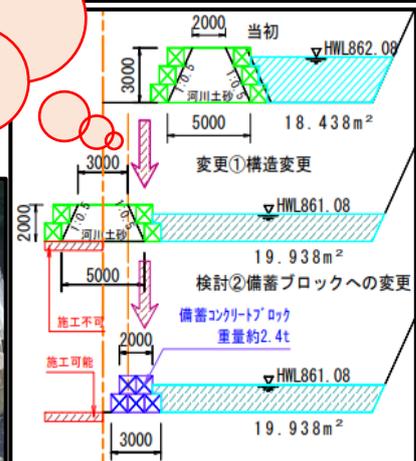
ハード対策の有効性については、祖母谷の例に挙げる。祖母谷は、本工事で仮締切を施工した。そのため施工前に流量シミュレーションを実施した。結果、計画対象流量 $140.4\text{m}^3/\text{s}$ の河川断面確保が可能で施工量が大幅に減工となる右図変更①の大型土嚢2段積への変更した。それに伴い施工不可となる中央部は、右図検討②のコンクリートブロックを提案・採用された。創意工夫として、コンクリートブロックは、ワイヤーロープで天端・1段目・2段目の3重によって一体化し強固な構造とした。

変更により仮設工が
1/3に削減!
両岸施工が可能になり
工事量は2倍以上に!
創意工夫が生産性
向上効果も!!

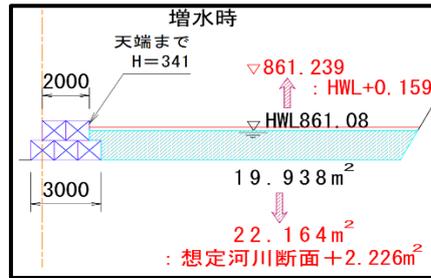
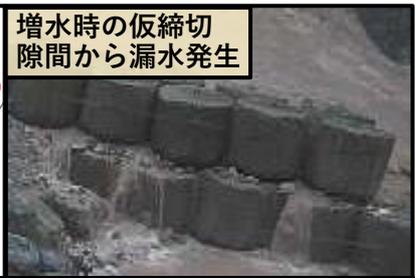
効果として、8月20日設計対象流量を $18\text{m}^3/\text{s}$ 上回る $158\text{m}^3/\text{s}$ の増水が発生し HWL を 159mm 上回り、右写真では、コンクリートブロックの隙間から漏水が発生しているが洗堀、決壊もなく耐えきった。

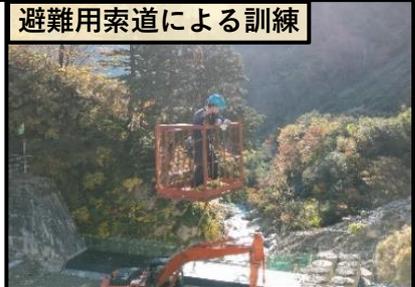
河川を横断し施工するため避難経路を確保できない左岸施工時は、創意工夫として避難用の索道(河川を横断するゴンドラ:右写真)を提案し採用され避難経路を確保した。

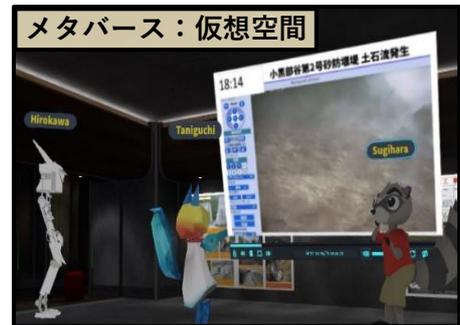
今後、土石流シミュレーションを活用して作成した3D 動画映像による模擬体験や360° カメラで撮影するリアルタイム映像内に複数人のアバターが参加する模擬体験を導入する。

土石流の模擬体験は、恐ろしさを継承し関係者に避難設備、訓練の重要性と安全意識向上の手段として非常に効果的で有効である。

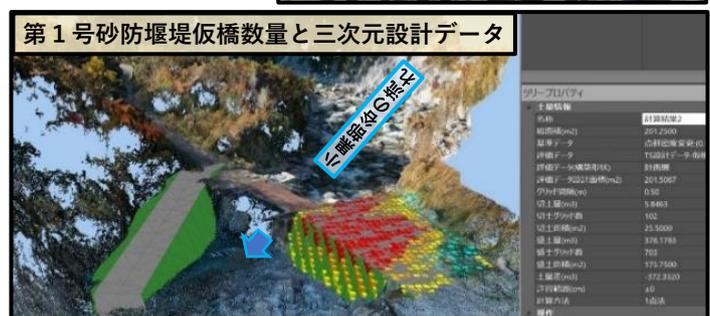
小黒部谷第1号堰堤への仮橋も被災しており骨材採取ができない状況である。本年は、被災時に堆積した土砂で骨材を生産し工事を完成させた。仮橋の復旧は急務である。本工事では、迅速な復旧を目指し UAV による測量を実施し数量算出と三次元設計データ作成を行った。
