# 異形ブロック製作における 鋼製型枠のすき間対策について

工事名：R6浦山縦工ブロック製作その2工事

受注者：桜井建設株式会社

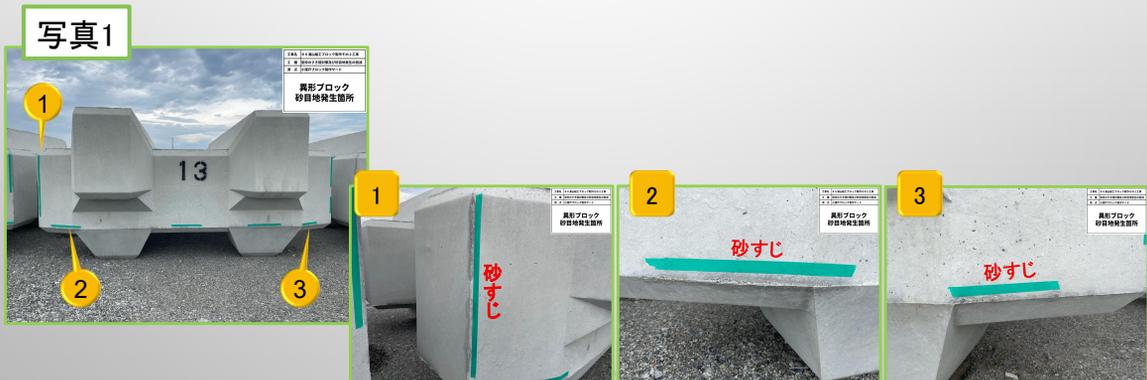
- 型枠転用回数増加に伴うペースト漏れの顕在化
  - 製作初期段階では明確な問題は見られなかったが、型枠の転用回数が増加するにつれて、型枠の接合部にペーストの漏れ跡(砂すじ)が多く確認され、目立つようになってきた。

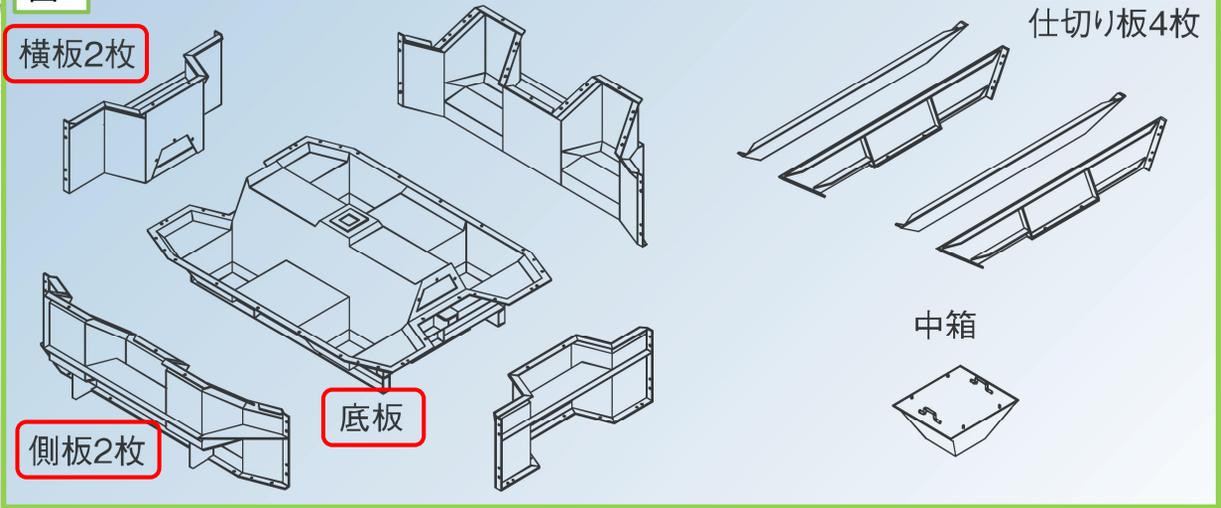
図2

・ 鋼製型枠の各パーツ

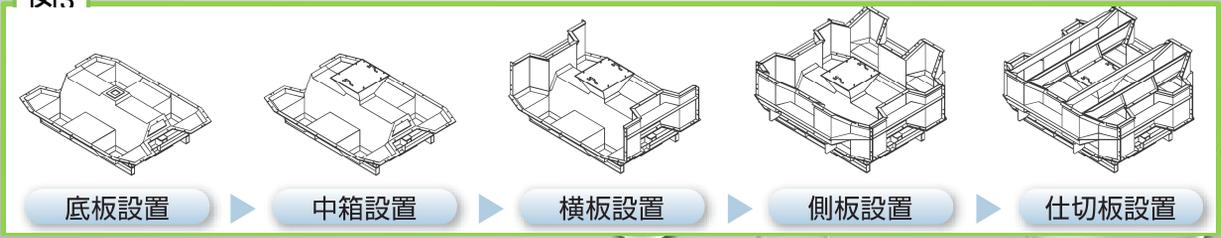
図3

・ 鋼製型枠の組立手順

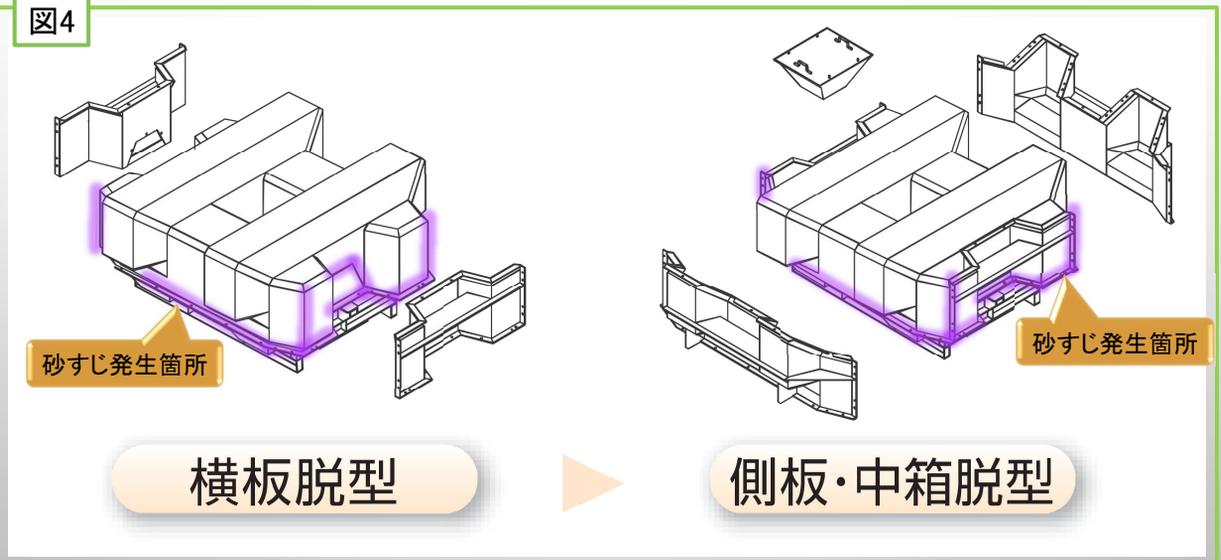
図4

・ 鋼製型枠の組立手順(抜粋)と砂すじ発生箇所

- 型枠接合部の微細なすき間
  - 鋼製型枠の接合部における微細なすき間が原因であることは明らかであったため、特に砂すじの発生が顕著である箇所に、**すき間対策**を開始。

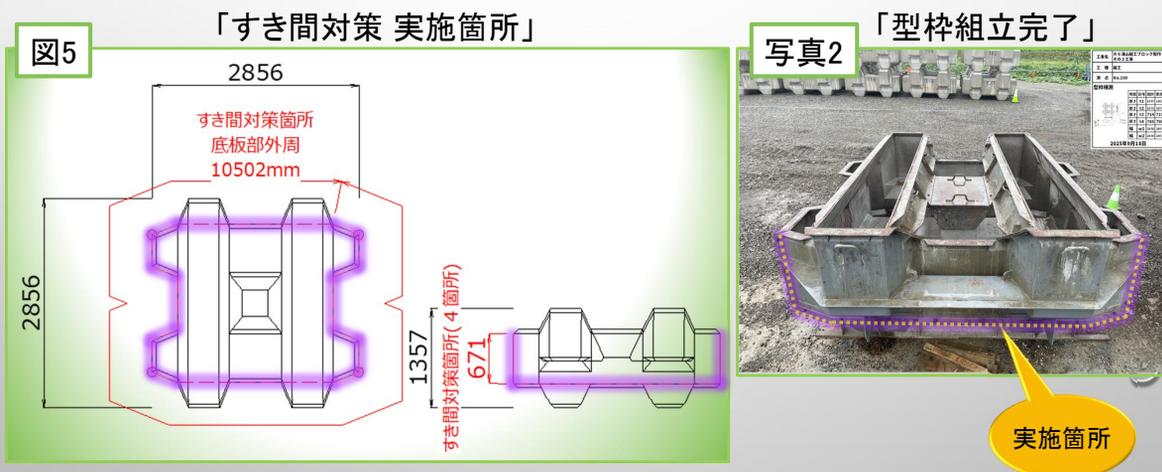
- すき間発生箇所の特定と複数対策の検証
  - すき間対策 実施箇所は、発生箇所に基づき、図5の通り実施。

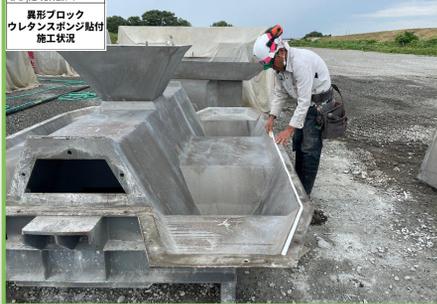
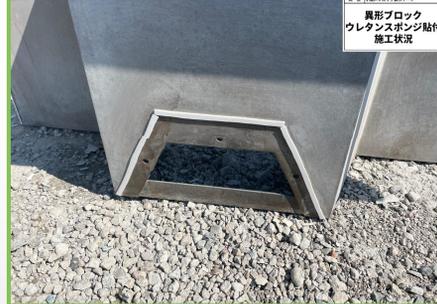
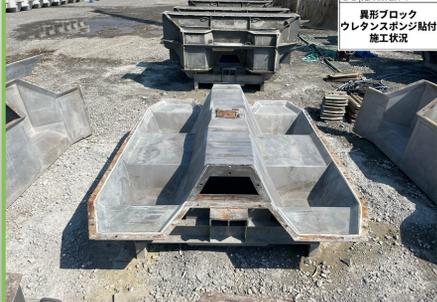
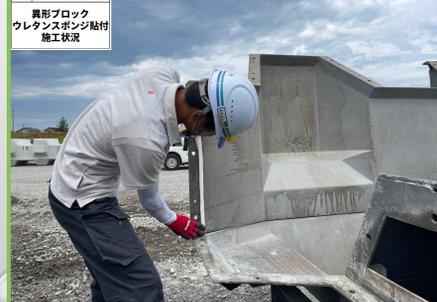
写真3

### 「ウレタンスポンジシール(貼付け)実施状況」

底版に貼付け①

底版に貼付け②

底版に貼付け完了

横板に貼付け

2	ウレタンスポンジシール	貼付	<ul style="list-style-type: none"> <li>• 組立前に施工可能</li> <li>• 柔軟性・密着性良好</li> </ul>	○	○	◎	定期交換が必要 頻度少ない 組立前の標準施工として有効 コスト安

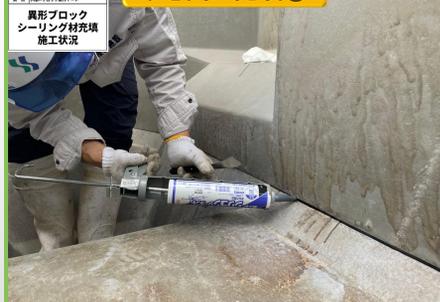
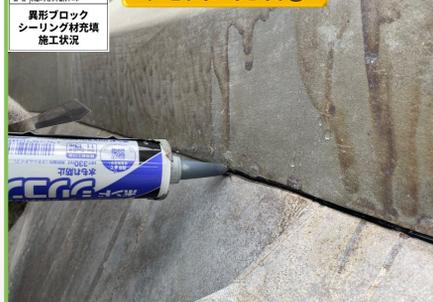
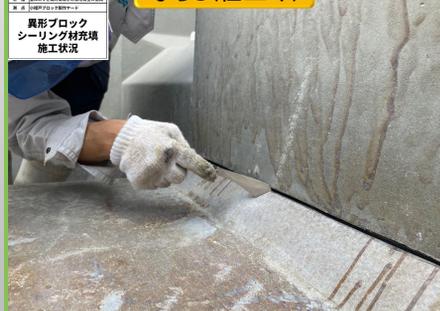
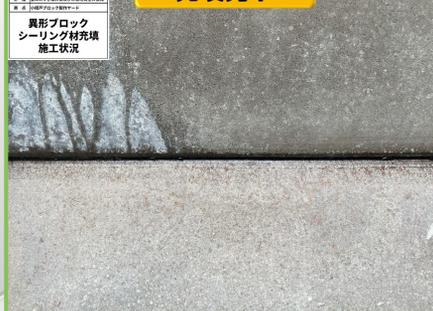
写真4

### 「シーリング材(充填)実施状況」

すき間に充填①

すき間に充填②

ならし(仕上げ)

充填完了

3	シーリング材	充填	<ul style="list-style-type: none"> <li>• 組立完了後、型枠内での作業</li> <li>• 密閉性高い、ほぼ確実な止水</li> <li>• 雨天施工不可</li> </ul>	◎	×	△	毎回塗布が必要 水分と相性悪い

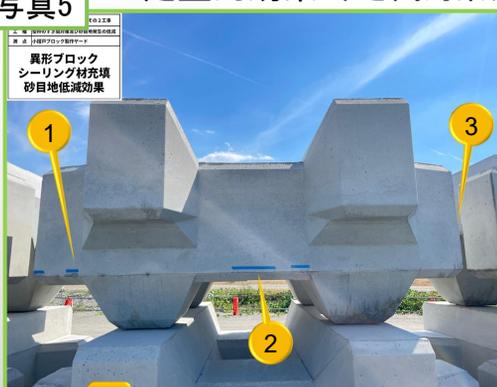
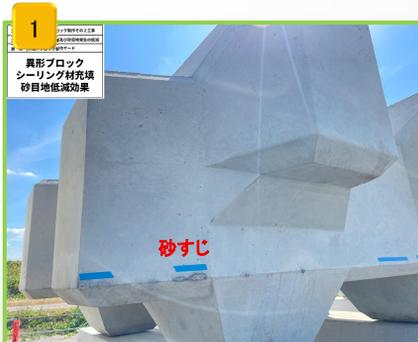
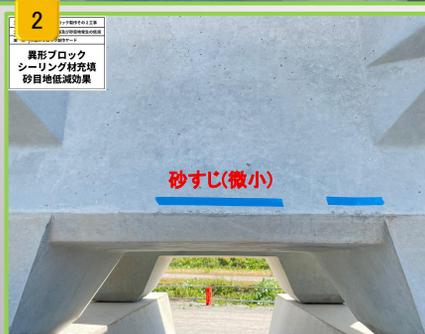
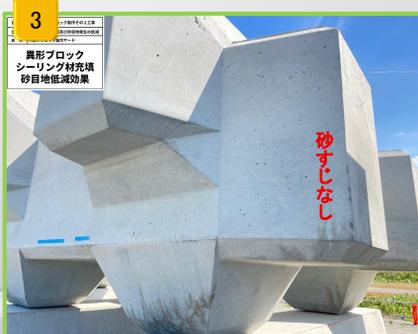
写真5

・ 定量的効果「すき間対策(シーリング材)実施後の砂すじ発生状況」

- 定量的効果：砂すじ発生率 **約30% → 10%未満**
  - ・ 対策前後でのペースト漏れ発生状況を記録し、改善効果を確認。
- ・ 対策前：異形ブロックの型枠接合箇所総延長  $L=13.2\text{m}$ 中  
( $13.2 \div 10.502 + 0.671 \times 4$ )、**約4mに砂すじ発生。…発生率 約30%**
- ・ 対策後：**砂すじ発生が約1mまで減少。…発生率10%未満(約75%の改善)**
