## 第3回 下新川海岸マスタープラン検討委員会 資料

#### 3 ) 土砂管理に関する基本方針（案）

平成20年1月21日  
黒部河川事務所

# 下新川海岸の侵食について

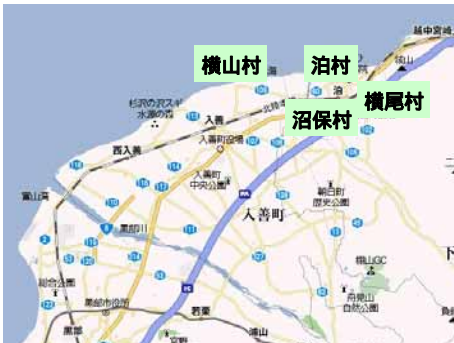
被害箇所位置図

下新川海岸は、古くから海岸地形が不安定であり、越波被害を受けやすい条件下に曝されていた。

674年(天智13年)越中国内が大風雨により海岸一帯に波浪が起こり、陸地が侵食した。

1647年(正保4年)海岸侵食により泊村の住民が、横尾村の下手に屋敷替えた。

1718年(享保3年)海岸侵食により横尾村から沼保村、荒川新村地内(現在地)へ再度移転した。

1739年(元文4年)横山村の海岸侵食が激しく、元文4年(1739)より寛保年中(1741~44)迄に同村の百姓は全て屋敷替した。

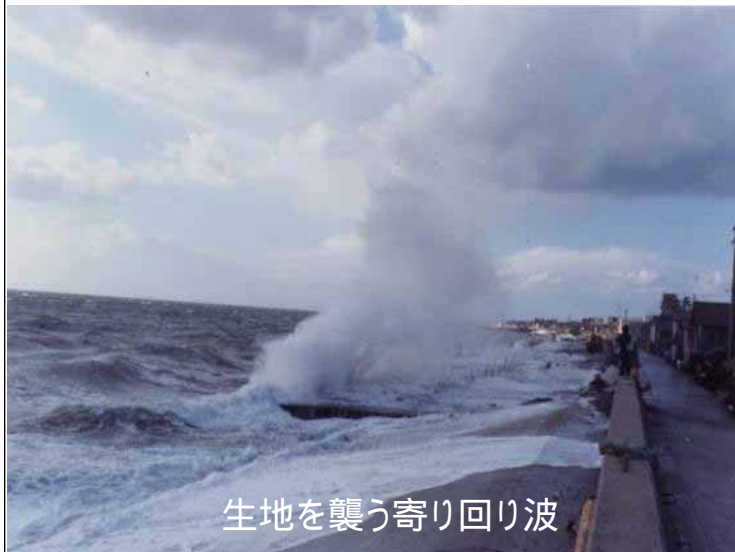
生地を襲う寄り回り波

富山湾特有の「寄り回り波」や冬期間の北東ないし東北東の季節風による高波浪が、直接海岸まで押し寄せる。

低気圧が去って、半日から一日ほどたって、風が収まった後突如として来襲する富山湾特有のうねり性的大波を「寄り回り波」と呼ぶ。

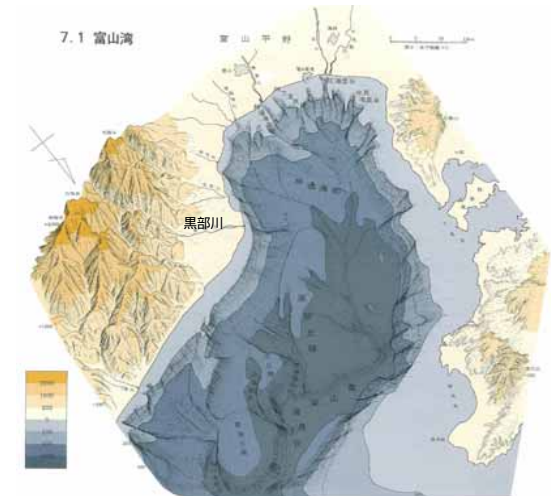
下新川海岸の海底地形

海岸線に迫る多数の海底谷(洋谷)が形成されている。  
海底勾配は非常に急峻で、砂礫は海岸付近に留まることができず、海底谷に流失してしまう。

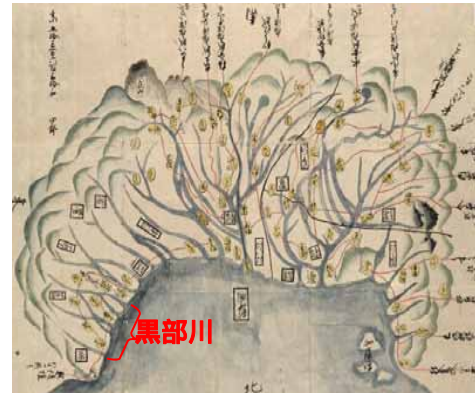
黒部川は、過去から氾濫を繰り返し扇状地のいたる所から海岸へ土砂供給していたが、治水事業の進捗により現在の河道に固定され、土砂供給の範囲が黒部川以西に限定。

越中国(絵図)1624～1652 幾筋に川筋が描かれている

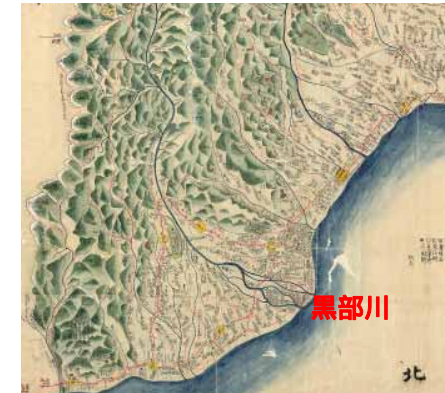
新川郡婦負郡見取絵図1804～1818年 黒部川の流路が固定

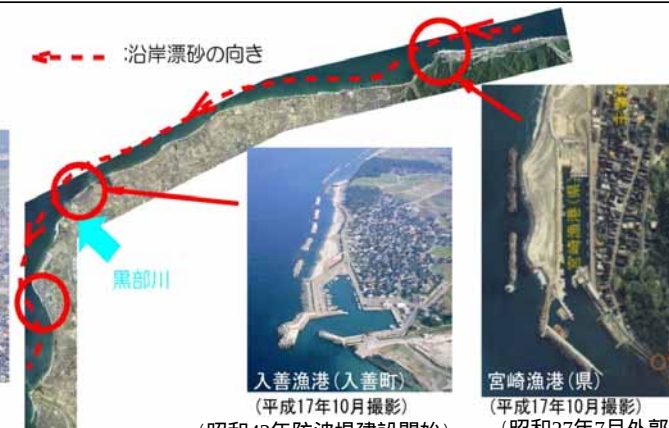
当海岸の沿岸漂砂は、新潟県側から西へ流れる傾向にあり、漁港等の施設建設によりその漂砂の流れが遮断。

入善漁港(入善町)  
(平成17年10月撮影)  
(昭和42年防波堤建設開始)

沿岸漂砂の遮断

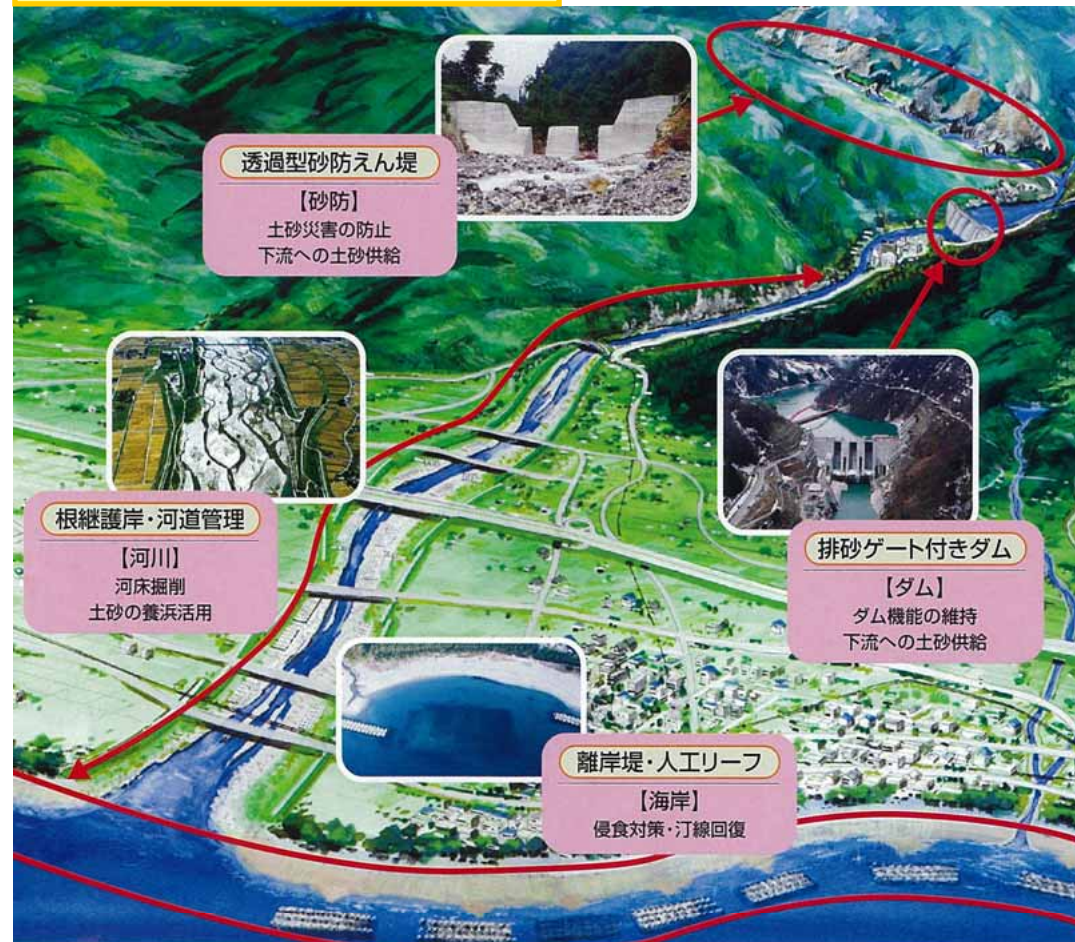
## 黒部川総合土砂管理のイメージ図

土砂災害の軽減  
土砂流出の抑制・調節（透過型砂防えん堤）

排砂・通砂により、洪水調節容量、利水容量を確保し、流入土砂を下流へ供給

河床変動実態を把握し、河床を維持（河床の安定）  
河口部は、養浜や砂利採取の方策を検討

侵食対策の実施（海岸保全施設、養浜）

河床材料調査及び土砂動態モニタリング・土砂動態予測計算の改善を実施し、その結果を各種計画に反映
