被災比較

下流域の被害甚大、昭和四十四年の大災害。上流域の観光資源が大打撃、平成七年大洪水。

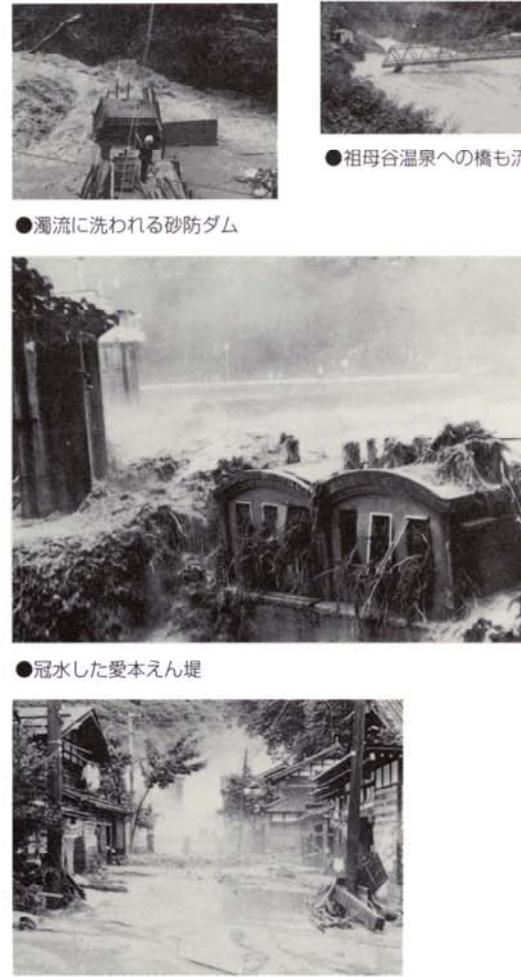
昭和44年

黒部川は上流の祖母谷第1号砂防ダムが一挙に埋まり、下流では入善町で堤防が決壊し、宇奈月町愛本の愛本橋が流出、愛本えん堤からあふれた濁流が住宅地域にも流れ込みました。平成7年の集中豪雨では黒部川上流で、地形さえ変える大規模な地滑りや大崩壊が発生したにも関わらず、宇奈月町や入善町、黒部市には一切被害が発生しませんでした。

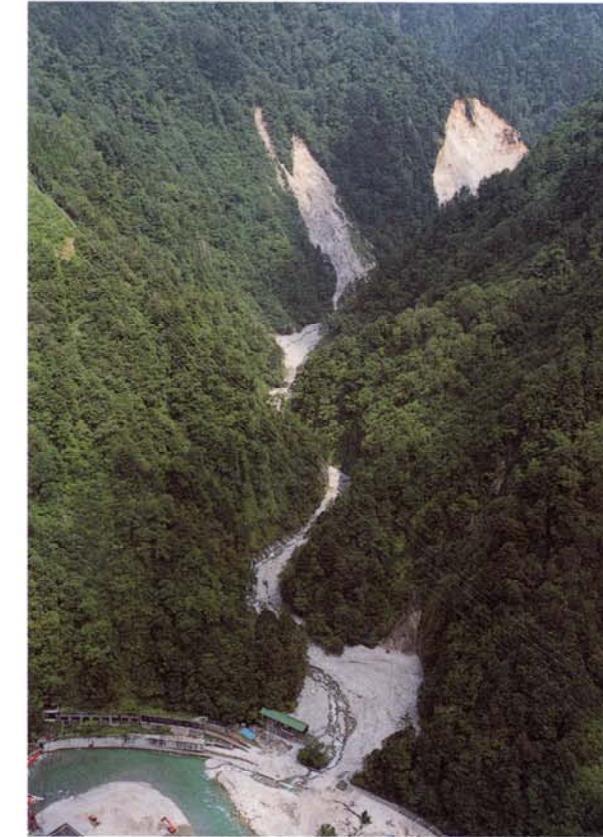
崩壊の面積比率日本一といわれる黒部川上流域。平成7年7月の集中豪雨により、猫又谷であらたな崩壊が起こり、発電・観光施設に多大な被害が生じました。

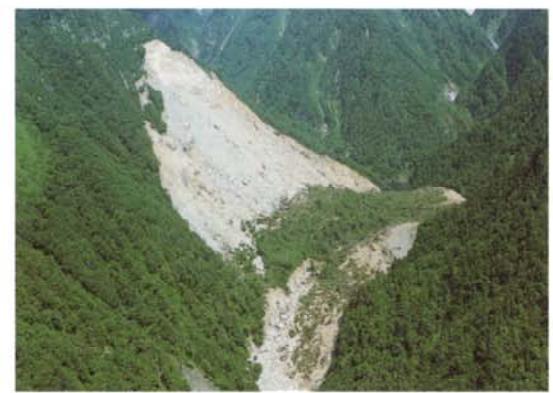
さらにその後の調査で黒部川上流の支流・祖父谷などで大規模な崩壊が発生していることがわかりました。崩壊土砂量は約百万立法メートルと推定され、崩落土が谷をせき止め、上流に小さな湖が出来ています。
