# 体験発表 応急対応の記憶

## 大川 浩幸（おおかわ ひろゆき）

黒部市在住。共和土木株式会社土木部課長。高波災害当時は、黒部市生地において浸水被害防止のための応急対応を実施。その後の災害復旧工事並びに多くの公共工事にも従事。

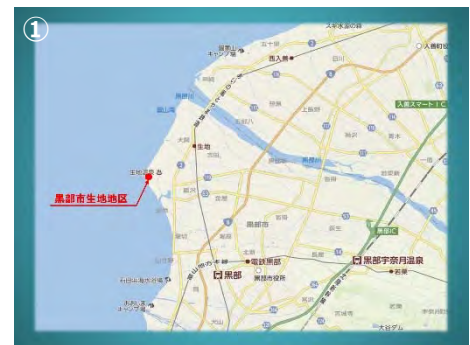
土木部長が現地に着くと、高波が海岸堤防を乗り越えて海水が民家や道路に流れ込み冠水し大変な状況でした。（スライド②）ただちに応急対応をする必要があると判断し、従業員を召集しました。私も召集されましたが、内陸部に住んでいた私は天候も良く、風もそんなに吹いていない平穏な日曜日の朝でしたので、半信半疑で現場に向かいましたが現場で目にした光景がいつもの穏やかな生地海岸地区ではなく荒れ狂って大きな被害をもたらしている生地海岸でした。その光景をみて、衝撃を受けたことを今でもよく覚えています。

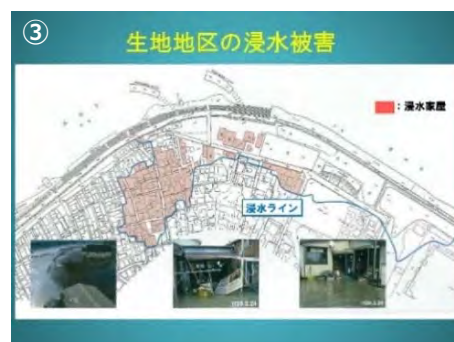
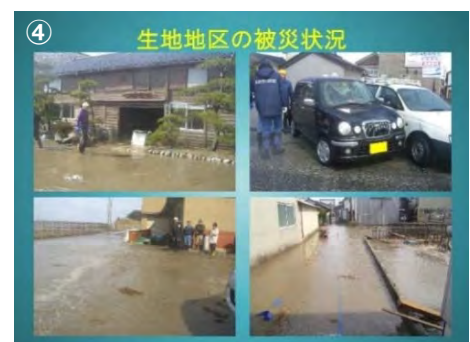
（スライド③④）

青のラインが浸水した箇所、赤い箇所が浸水した家屋です。生地地区の被害状況としましては、床下浸水 42、車両損害が 3 台。なお人的被害はありませんでした。(スライド⑤)

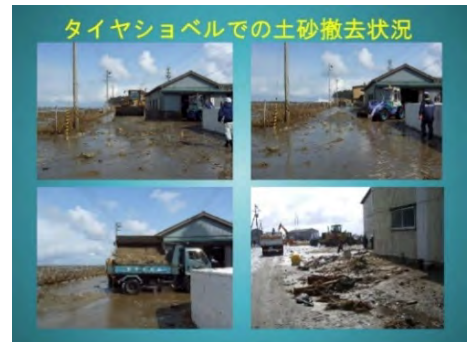
(スライド⑥)

まず現場では、タイヤショベル 2 台により道路にたまった土砂や流木を撤去して、応急対応のための通路を確保しました。

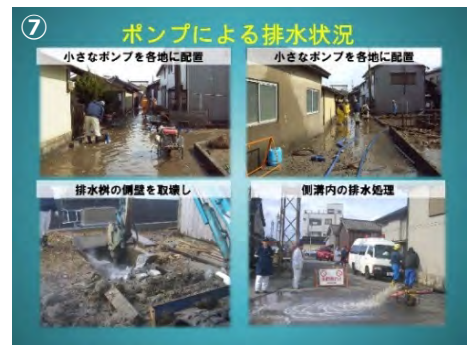
同時に排水作業班は、町内の現状を把握してから排水作業を行いました。現場は大量の海水が民家各所に流れ込んできており、早急に排出する必要がありましたが、現場の制約があり大きなポンプを設置することができず、小さなポンプを各地に配置し排出するしかありませんでした。(スライド⑦)

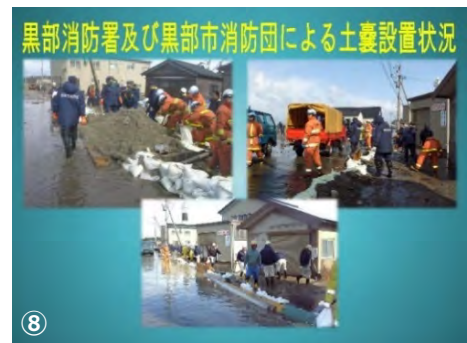
また排水は流末の排水箇所を安定的に確保するため、排水枡の側壁を取り壊し、開口部を広くすることや、側溝内の排水くみ上げ、土砂除去をしながらの作業となりました。排水作業を行うとともに、小型土嚢設置を黒部消防所及び消防団や地元の皆さんと共同作業で行いました。(スライド⑧)

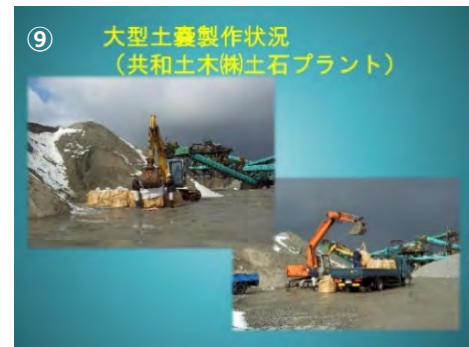
（スライド⑨）

大型土嚢設置班は、使用する重機や資材集めから行わなければなりませんでした。当日は休日であったこともあり、リース会社及び資材屋さんと十分に連絡がとることができなかつたため、自社が保有している資機材を各現場からかき集めて対応することとしました。重機はバックホウ（0.45m<sup>3</sup>）3台、運搬車両2台を確保することができました。しかし、大型土嚢袋は当社のみでは集めきれず、桜井建設さんに富山市まで国土交通省の資材を取りに行ってもらいなんとか確保しました。資機材が集まり大型土嚢製作は午前10時ごろから製作を開始しました。大型土嚢設置作業は急を要していましたので、弊社の土石プラントにて2班体制で製作するとともに、順次運搬車両2台でピストン輸送を行いました。

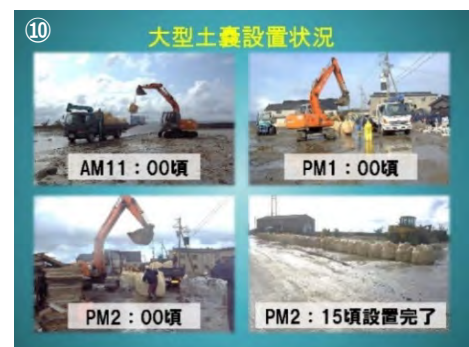
土嚢を一行に設置している様子です。この写真は午前11時頃から午後2時ごろまでのものですが、設置作業は波が穏やかなわづかな隙間を狙って行い、午後2時15分頃予定通り土嚢設置が完了致しました。（スライド⑩）

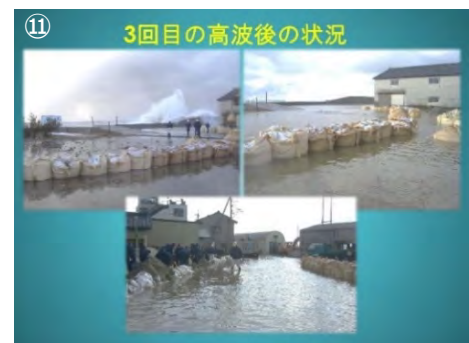
（スライド⑪）

しかしながら、設置後の午後2時25分頃の3回目の高波により、大型土嚢が押し流されてしまい、大量の海水が再び町内に押し寄せてしまいました。急遽一段目二列、二段目一列の二段積み追加補強対応をすることになりました。また少しでも土嚢の重さを重くするため、砕石を詰めて対応することとしました。

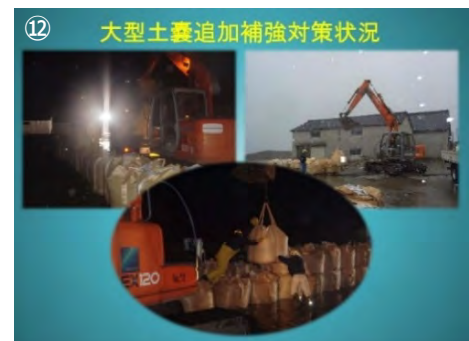
3回目の高波後、追加の土嚢づくりと設置を行いました。冬期間のため日没になるのも早く照明をつけての作業となりました。また気温も下がり雪も降ってきて、大変寒い中での作業となりましたが、午後7時頃になんとか設置が終わりました。最終的には、大型土嚢製作、運搬、設置242個を実働7時間で行いました。（スライド⑫）

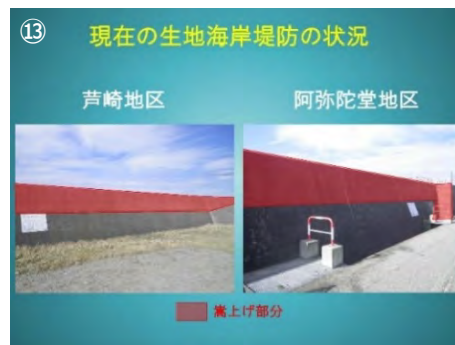
(スライド⑬)

この高波災害後、堤防の改修工事が行われ現在芦崎地区から阿弥陀堂地区の堤防は写真のように嵩上げされています。

海が見えづらくなり景観は悪くなりましたが、高波には耐えうる堤防に変わりました。しかし東日本大震災のような 10メートルを超えるような大津波がいつくるかは誰にもわかりませんので、私たちは日ごろから災害への備えを怠ってはいけません。
