国土交通省

黒部河川事務所

下新川海岸において台風21号の高波に対し 海岸保全施設の効果を発揮

平成29年台風21号の高波に対する海岸保全施設の整備効果

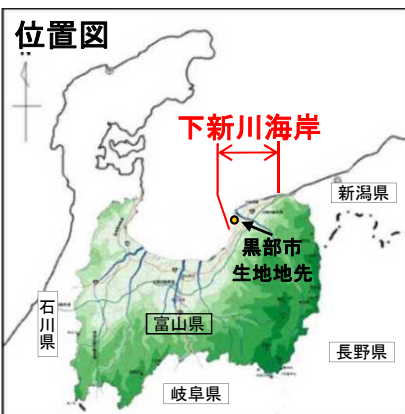
台風21号により観測された風速、波高等

項目	日時	今回観測値	H20.2月高波被害時観測値
最大風速(10分平均)	H29.10.23 3:40	15.6m/s	15.8m/s(H20.2.23)
最大波高	H29.10.23 3:30	※ 11.83m	9.49m(H20.2.24)
最大有義波高	H29.10.23 5:20	※ 7.57m	6.62m(H20.2.24)

【観測所：田中観測所】 ※速報値であり、数値が変更になる場合がある

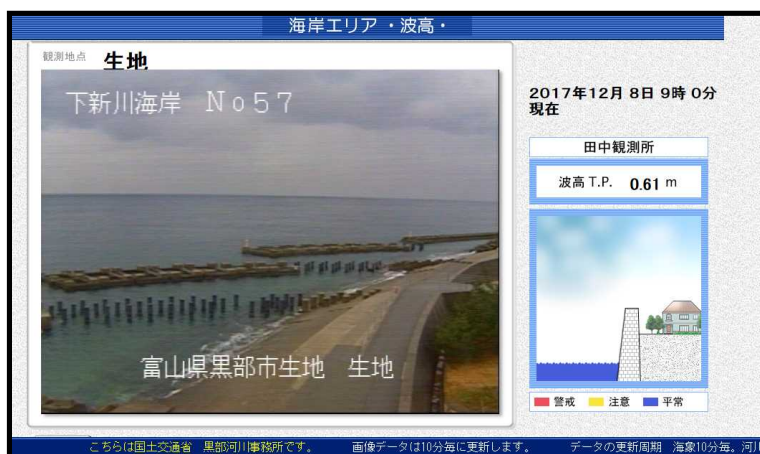
画像や波高は10分ごとに更新した情報をご覧ください

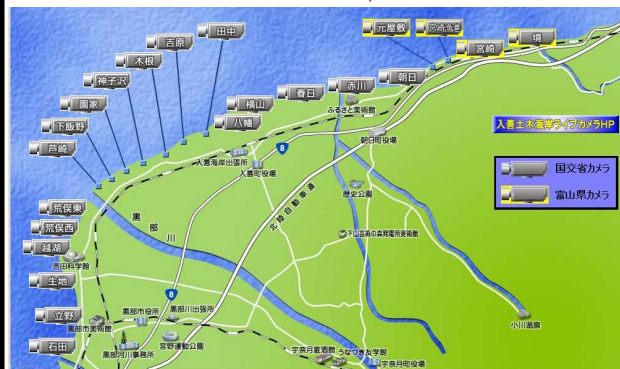
海岸エリアに設置された監視カメラの画像により、波の状況をご覧ください
