## 黒部川水系黒<sup>くろなぎ</sup>蘂川の濁りについて流域をヘリ調査 ～濁りの発生源、大規模土砂災害への可能性がないことを確認～

黒部河川事務所は、黒部川水系黒<sup>くろなぎ</sup>蘂川において、9月2日より断続的な濁りが確認されたことから、その原因として流域内での新たな土砂崩壊によるものか、今後の大規模な土砂災害への危険性があるか確認するため、黒蘂川上流域等を国土交通省防災ヘリコプター「ほくりく号」による調査を実施しました。

別添資料

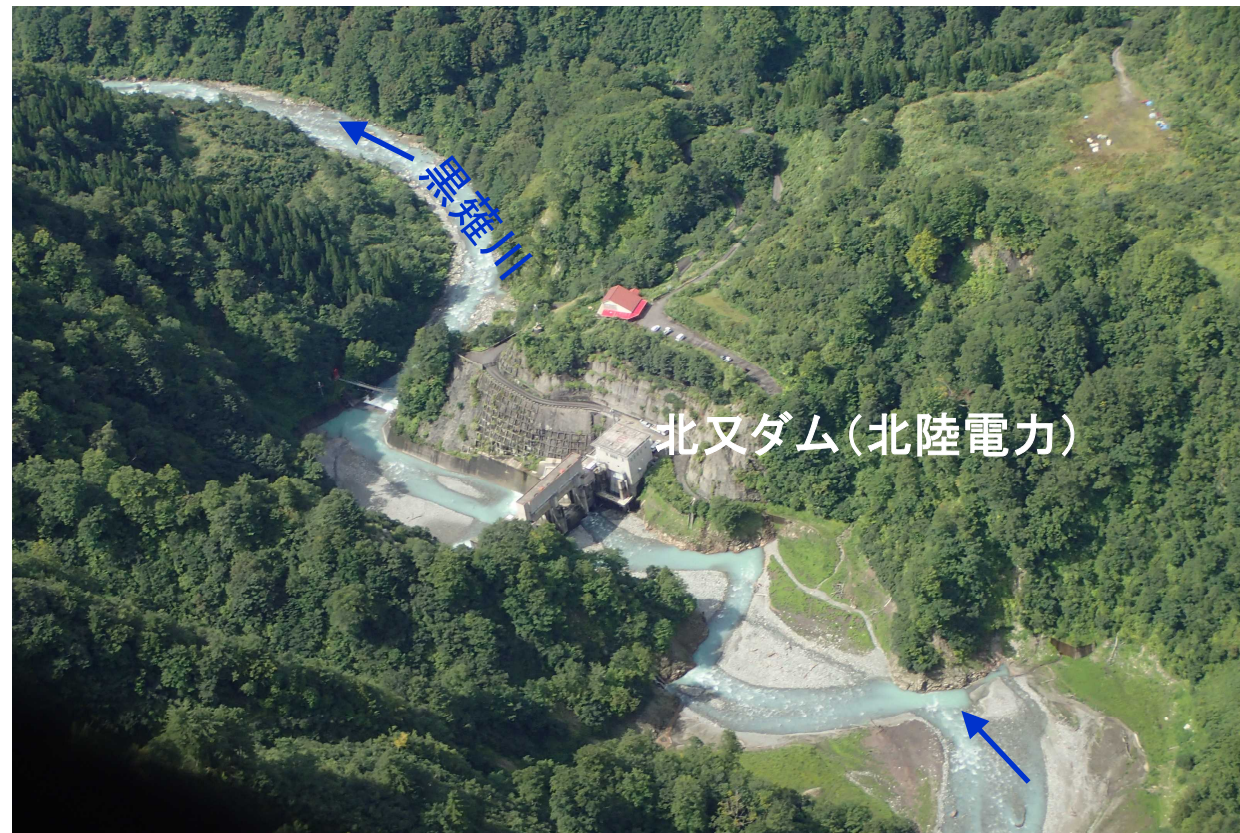
写真－2 北又ダム(北陸電力)周辺の状況

ヘリコプター調査  
(黒部河川事務所)  
(2019年9月5日撮影)

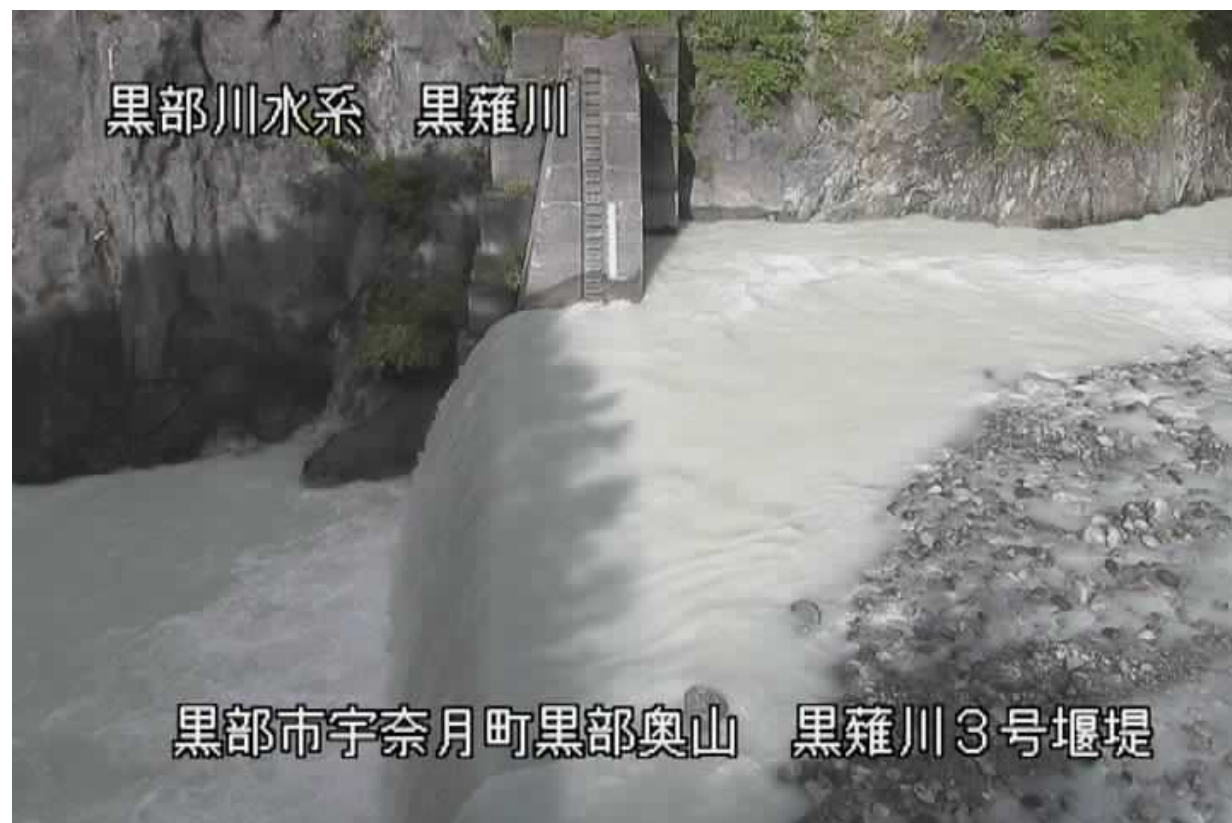
写真－3 黒薙川第3号砂防堰堤(黒部河川事務所CCTVカメラ画像)

9月2日 AM8:15 濁りあり

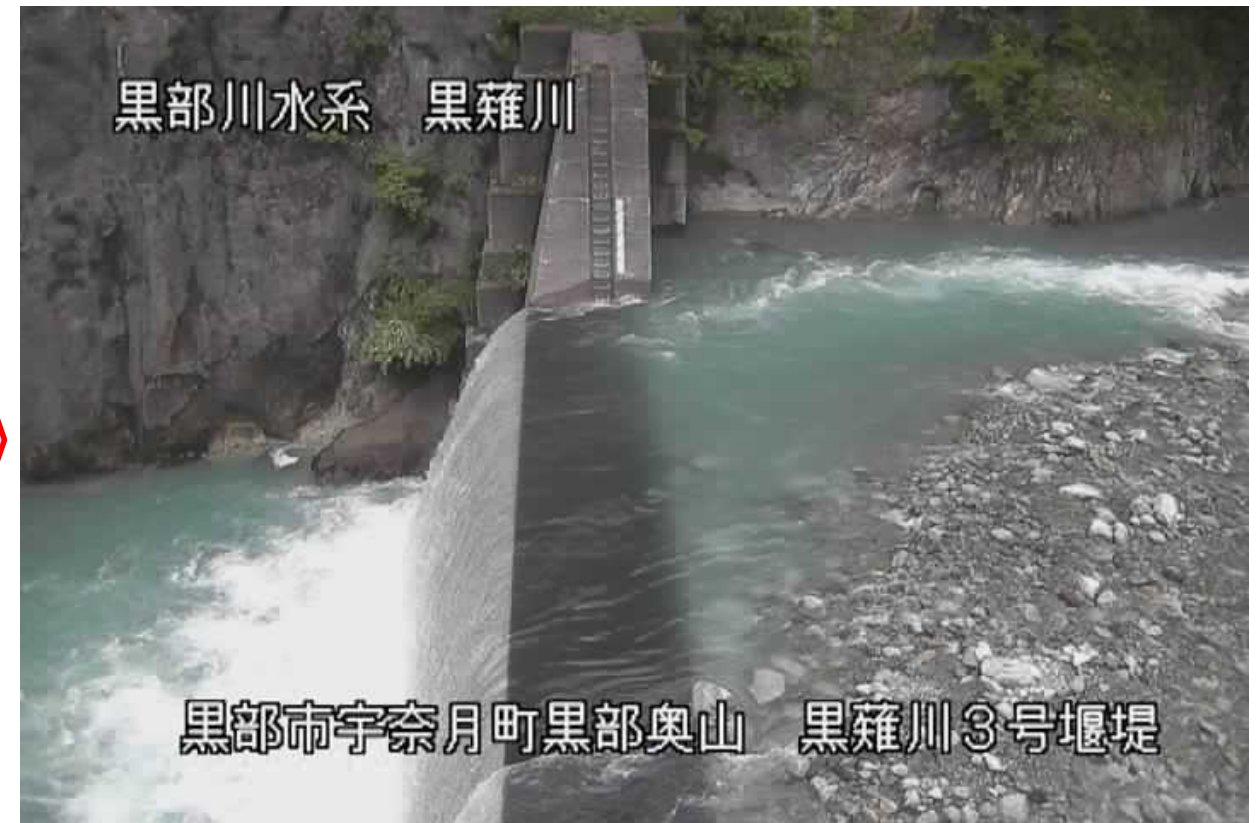
なお、近隣の雨量観測所では、8月27日～29日に累加雨量124mm(速報値※)の降雨があり、8月31日から9月2日正午にかけては、ほとんど雨は観測されていませんでした。また、9月6日時点では、黒蘂川において流水の濁りは確認されていません。

9月5日 PM6:00 濁りなし
