# 愛本堰堤左岸沈砂池への砂流入に係る調査結果と今後の対応について

## ① 愛本堰堤上流付近の経年的な河床変動状況

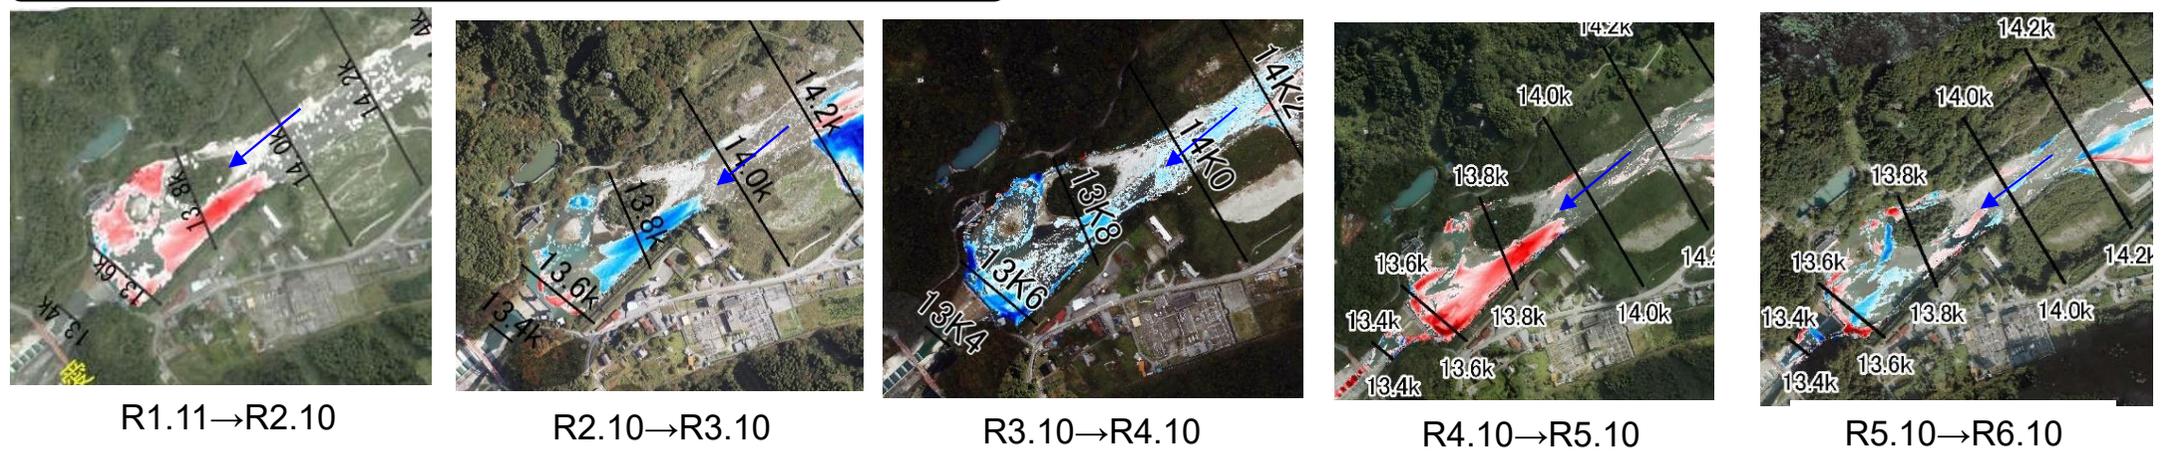
### 愛本堰堤上流における河床測量結果の標高差分図

- 愛本堰堤上流部は、土砂の堆積と洗掘を繰り返している。
- 近年では、堆積した土砂が令和3年・令和4年で一旦洗掘され、令和5年で再度堆積している。

※赤が堆積、青が洗掘

- 愛本堰堤の上流部は、土砂の堆積と洗掘を繰り返しており、近年では、一昨年令和5年に土砂が多く堆積している。
- 左岸沈砂池に砂の流入がはじまった5月上旬頃は、愛本堰堤上流の左岸側に濁りが見られるが、その上流では顕著な濁りは確認できなかった。
- 左岸沈砂池に流入している砂は、主に粒径が0.425～2mmの粗砂に分類される「川砂」であり、この時期に宇奈月ダム上流域から到達したとは考えづらい。
- 以上のことから、今回の左岸沈砂池に流入した砂は、局所的に土砂が堆積しやすい場所である愛本堰堤の上流付近で堆積したものが、春先の小規模出水により左岸用水取水口まで移動し、流入した可能性が高い。

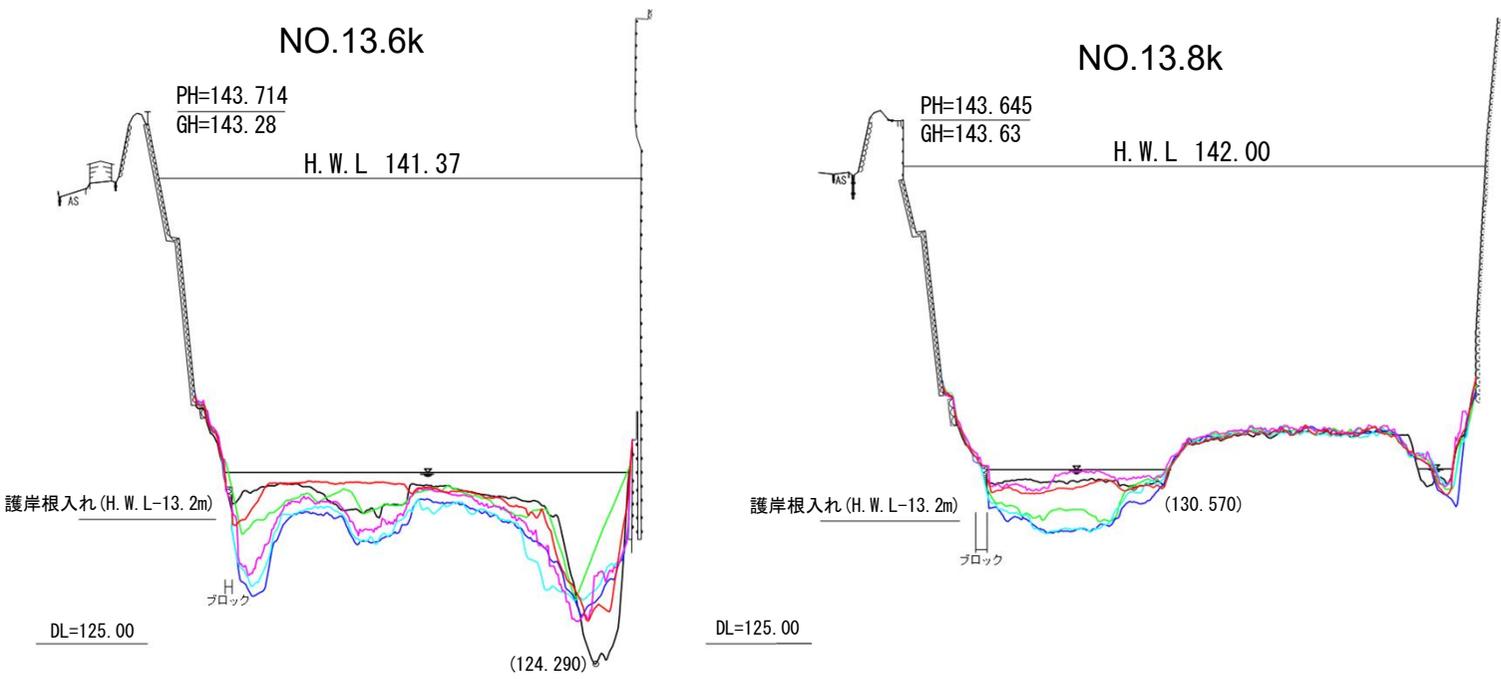
### 測量横断図

※R1からR6測量の重ね合わせ

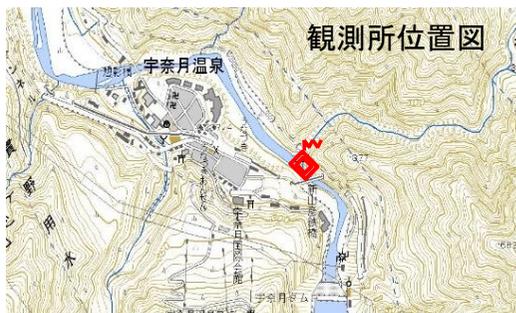
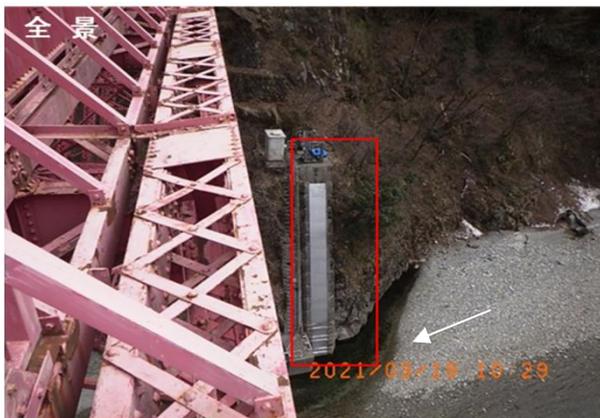
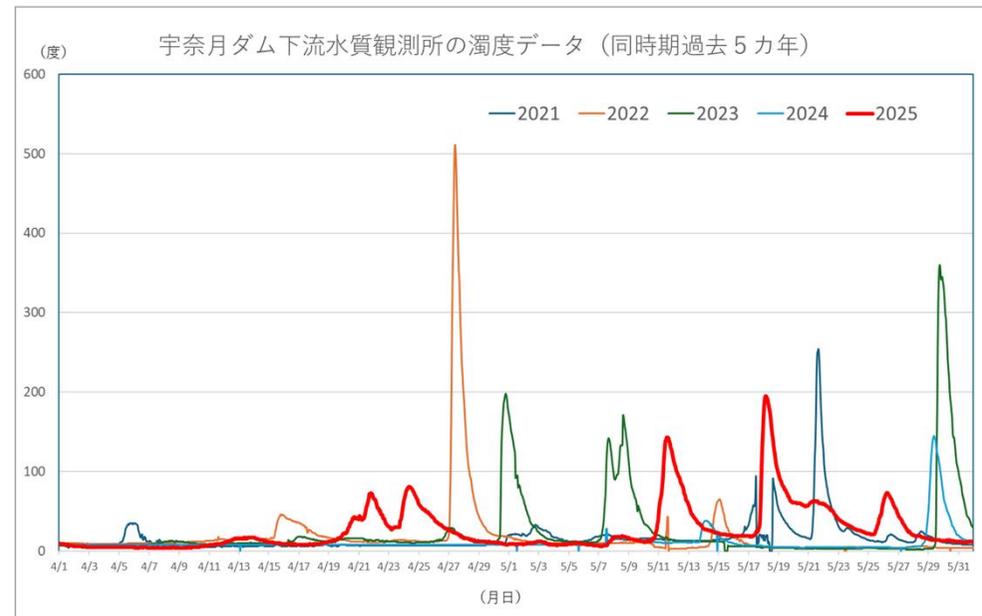
### 宇奈月ダム下流の濁り

- 砂の流入がはじまった5月上旬頃からの宇奈月ダム下流の濁度は、例年と同程度で推移。
- 定点写真では、愛本堰堤の直上流左岸側で濁りが確認できるが、その上流では顕著な濁りは確認できない。

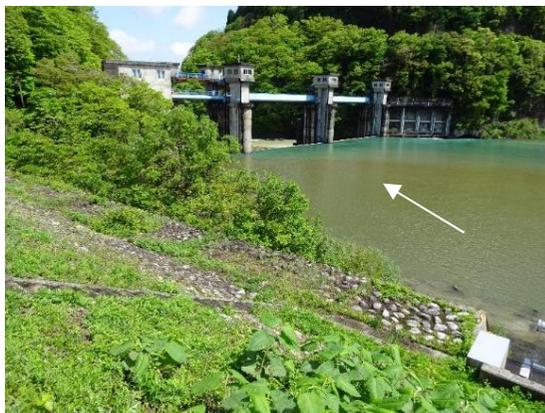
【堰堤上流左岸より】

※左岸側で濁りあり。取水口に流入。

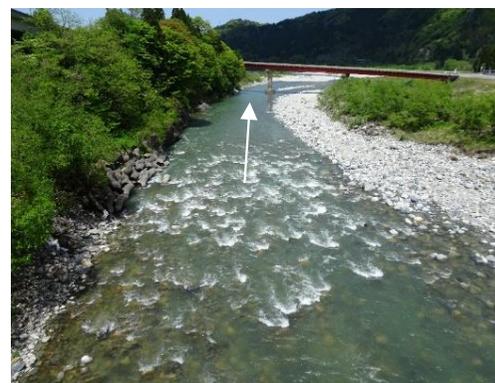
【音沢橋より下流】

※上流では顕著な濁りは発生していない。

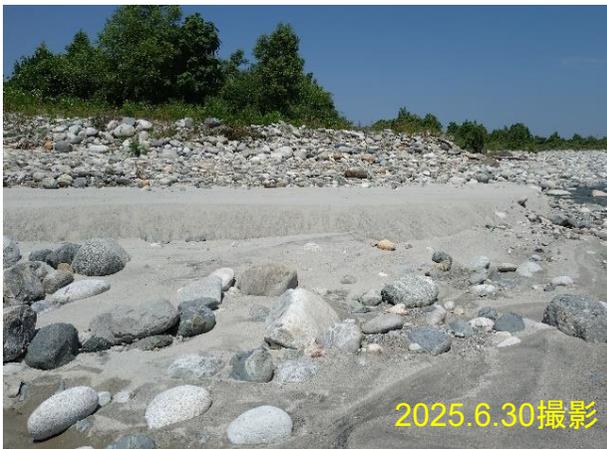
【左岸沈砂池から排砂された砂】

- 左岸沈砂池に流入した砂は、主に粒径0.425～2mmの粗砂に分類される「川砂」であり、濁り成分となるウォッシュロード（粒径0.2mm以下）よりも粒径が粗い。このことから、通常運用時のダム上部ゲートから下流に流れたとは考えにくい。
