- 国土交通省黒部河川事務所は、令和7年5月上旬より愛本堰堤左岸沈砂池に例年より多い砂の流入が一定期間継続したことについて、施設所有者である富山県新川農林振興センター、施設使用者である北陸電力(株)新川水力センターと情報共有を行いながら調査した。
- その結果、今回発生した砂の流入は、出洪水時に流下した砂が、局所的に土砂堆積しやすい場所である愛本堰堤の上流付近で堆積し、それが春先の小規模出水により左岸用水取水口に移動したことにより、例年よりも多く左岸沈砂池に流入したものと推測された。
- 今後は、河川管理者である国土交通省、愛本堰堤の施設所有者である富山県、施設使用者である北陸電力(株)が情報共有を密に行いながら、連携して必要な対策を実施する。

# 愛本堰堤左岸沈砂池への砂流入に係る調査結果と今後の対応について

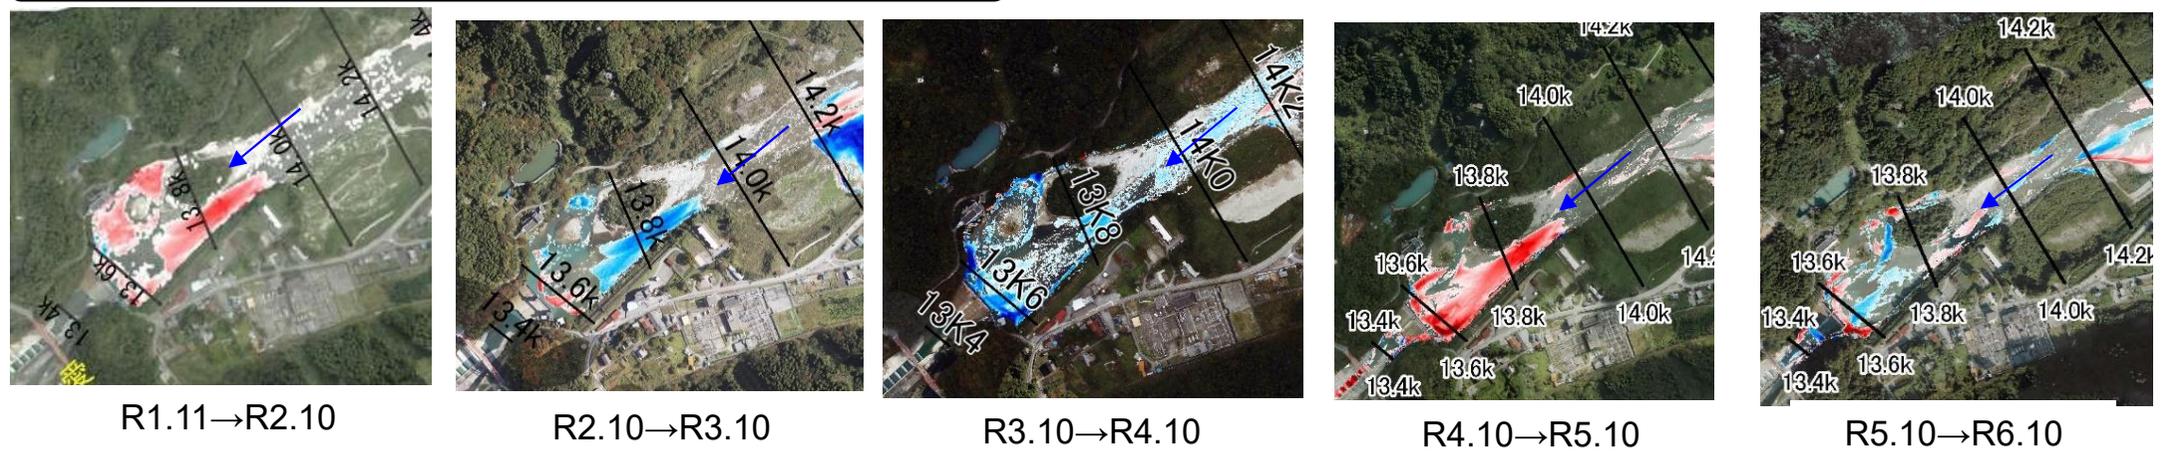
### 愛本堰堤上流における河床測量結果の標高差分図

- 愛本堰堤上流部は、土砂の堆積と洗掘を繰り返している。
- 近年では、堆積した土砂が令和3年・令和4年で一旦洗掘され、令和5年で再度堆積している。

※赤が堆積、青が洗掘

- 愛本堰堤の上流部は、土砂の堆積と洗掘を繰り返しており、近年では、一昨年令和5年に土砂が多く堆積している。
- 左岸沈砂池に砂の流入がはじまった5月上旬頃は、愛本堰堤上流の左岸側に濁りが見られるが、その上流では顕著な濁りは確認できなかった。
- 左岸沈砂池に流入している砂は、主に粒径が0.425～2mmの粗砂に分類される「川砂」であり、この時期に宇奈月ダム上流域から到達したとは考えづらい。
- 以上のことから、今回の左岸沈砂池に流入した砂は、局所的に土砂が堆積しやすい場所である愛本堰堤の上流付近で堆積したものが、春先の小規模出水により左岸用水取水口まで移動し、流入した可能性が高い。

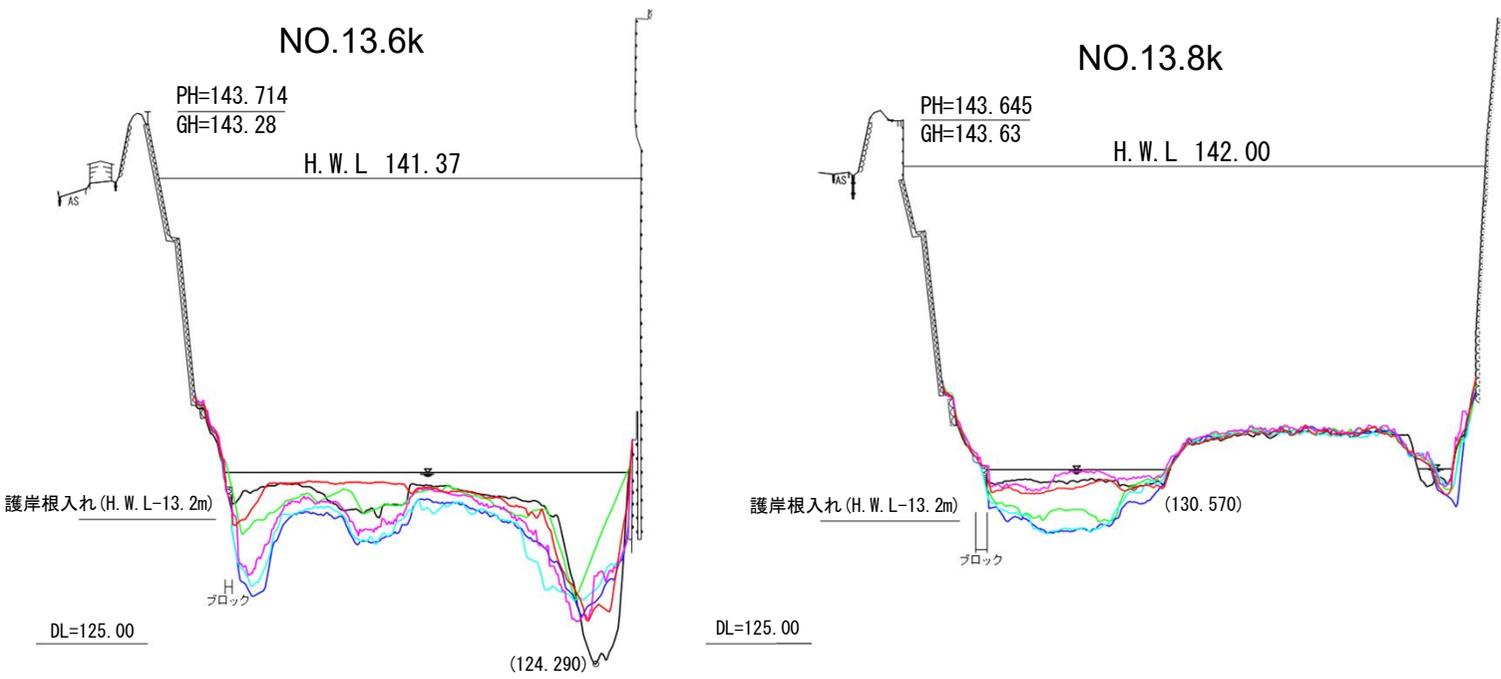
### 測量横断面図

※R1からR6測量の重ね合わせ

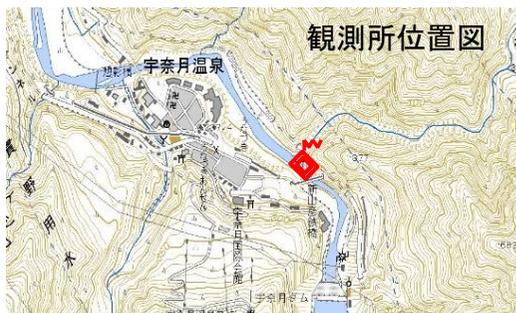
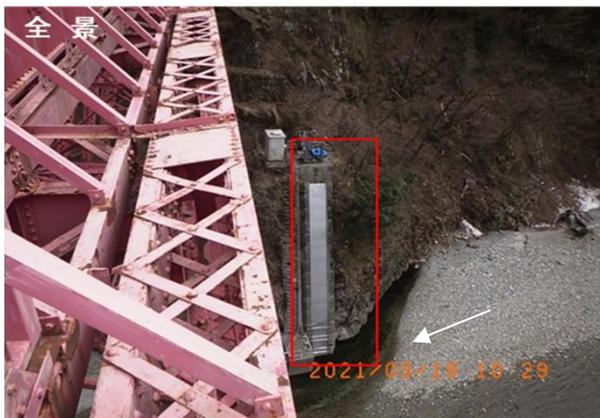
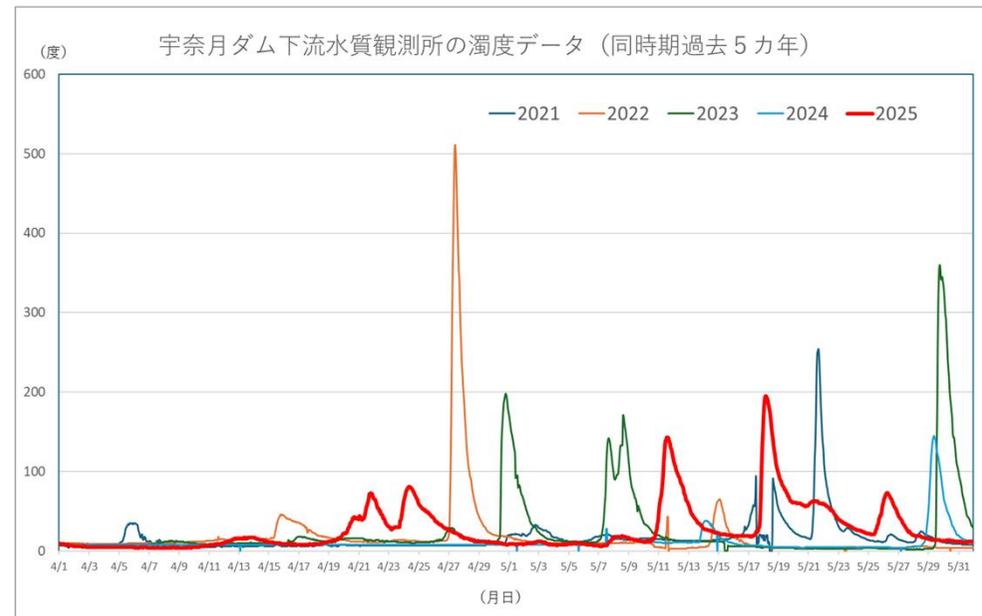
### 宇奈月ダム下流の濁り

- 砂の流入がはじまった5月上旬頃からの宇奈月ダム下流の濁度は、例年と同程度で推移。
- 定点写真では、愛本堰堤の直上流左岸側で濁りが確認できるが、その上流では顕著な濁りは確認できない。

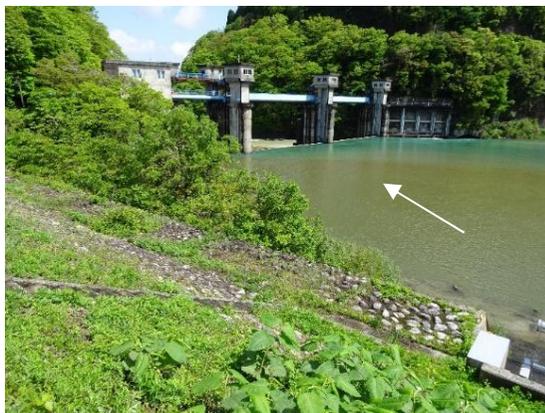
【堰堤上流左岸より】

※左岸側で濁りあり。取水口に流入。

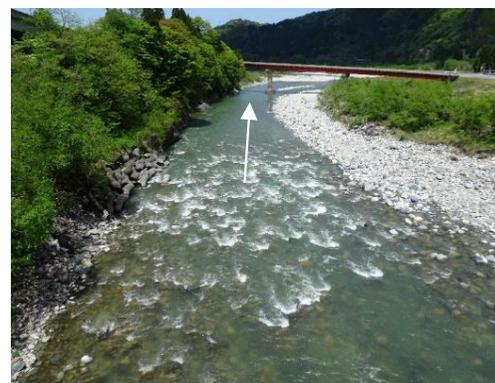
【音沢橋より下流】

※上流では顕著な濁りは発生していない。

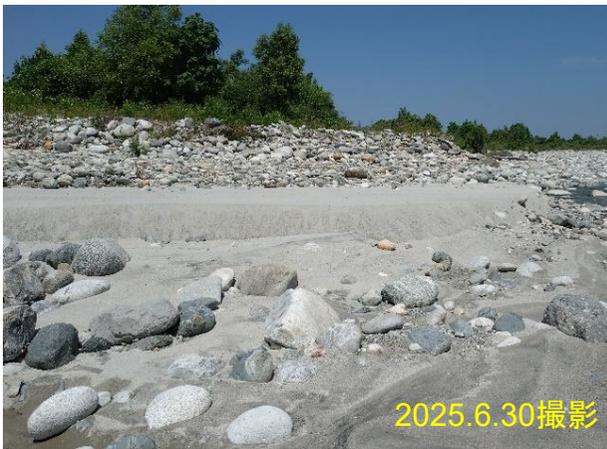
【左岸沈砂池から排砂された砂】

- 左岸沈砂池に流入した砂は、主に粒径0.425～2mmの粗砂に分類される「川砂」であり、濁り成分となるウォッシュロード（粒径0.2mm以下）よりも粒径が粗い。このことから、通常運用時のダム上部ゲートから下流に流れたとは考えにくい。

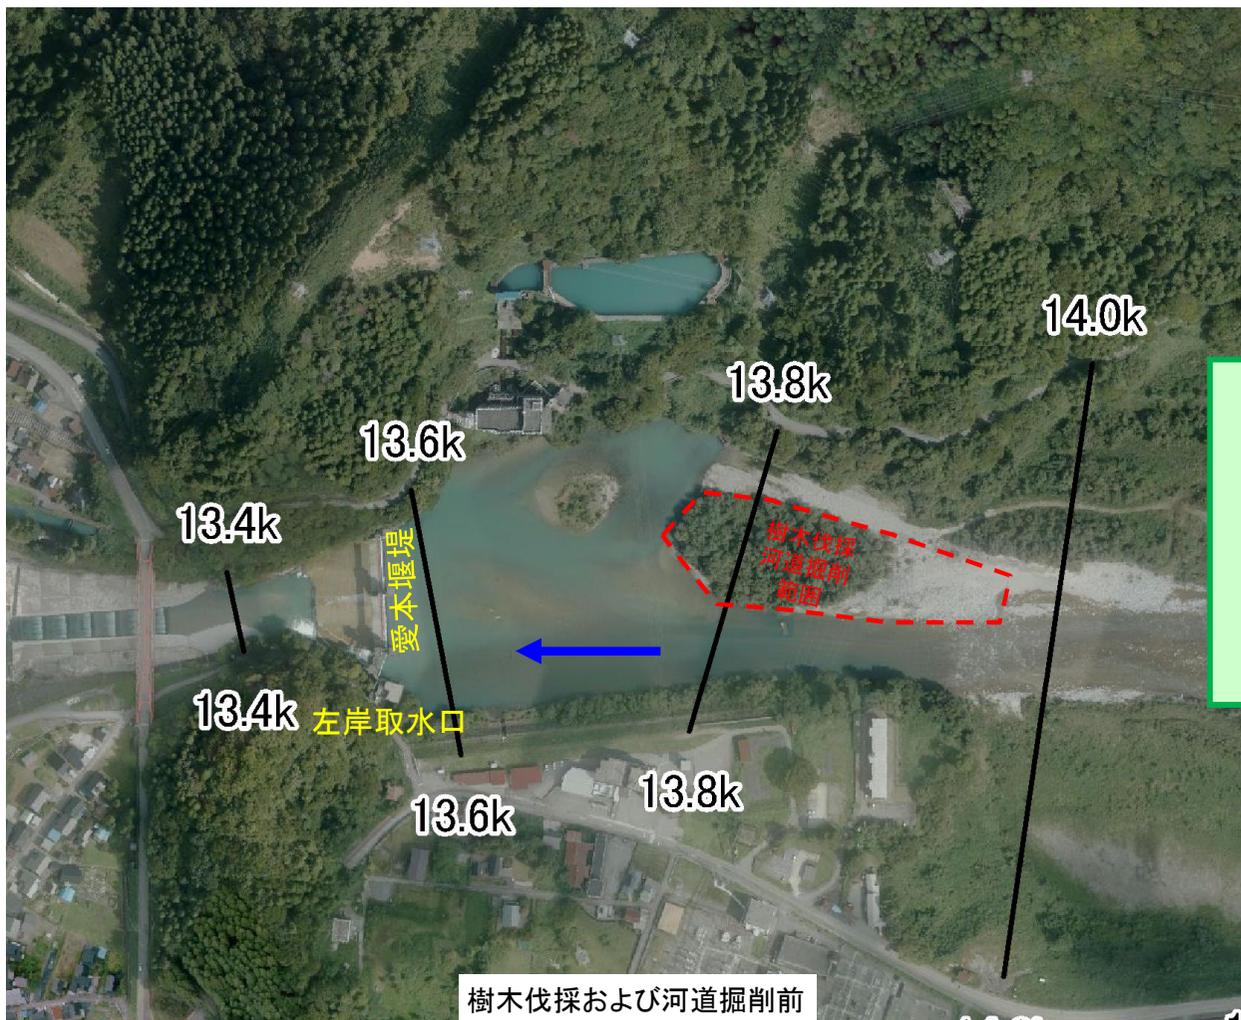
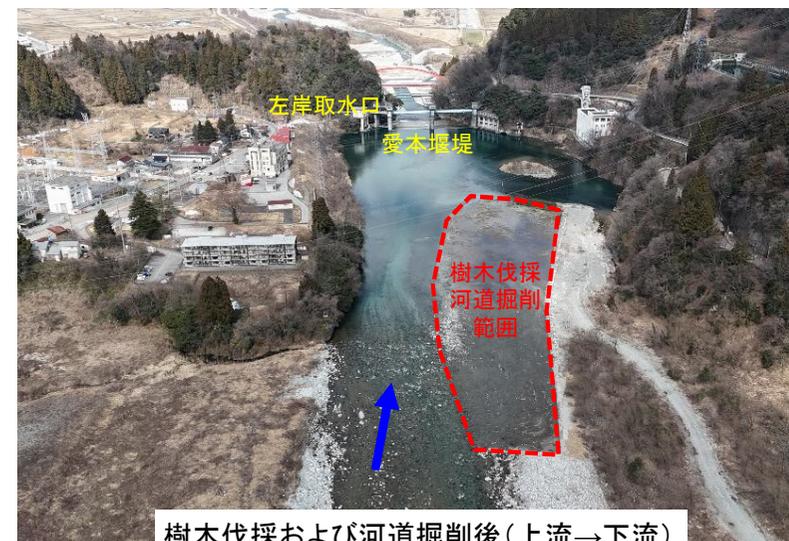
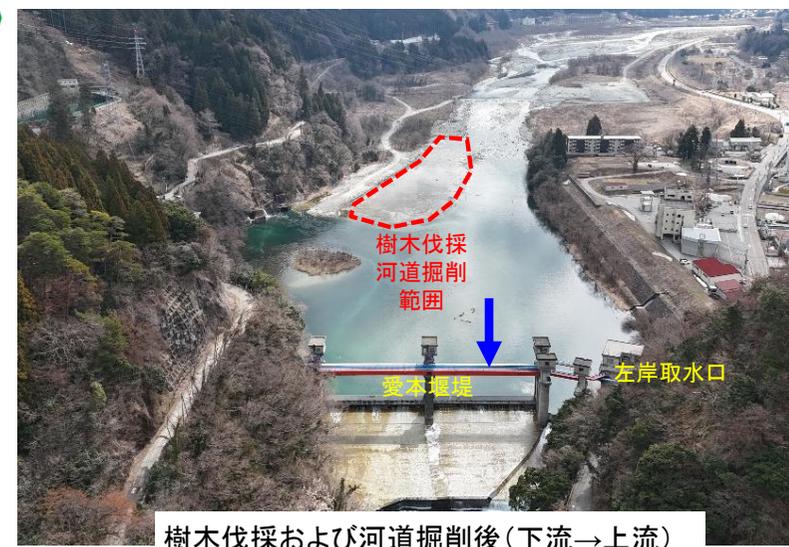
## 【今後の対応】河川管理者(国土交通省)

- 愛本堰堤上流における維持的な河道掘削として、令和8年3月に赤範囲の樹木伐採・河道掘削を完了しました。
- これにより、愛本堰堤上流の水の流れの偏りを改善します。
