# 有峰二の谷地区における取り組みと課題について

有峰二の谷地区では2011年に大規模な土砂崩壊が二度にわたり発生し、降雨時には土石流が発生する恐れがある。このため二の谷直下での施工は危険を伴うことから無人化施工を併用した堰堤の施工を行っている。本報告ではその取り組みと課題について報告する。

では、平成31年度に有峰（二の谷）地区溪岸対策工事で実施した、ICT無人化施工の取り組みと課題について報告する。

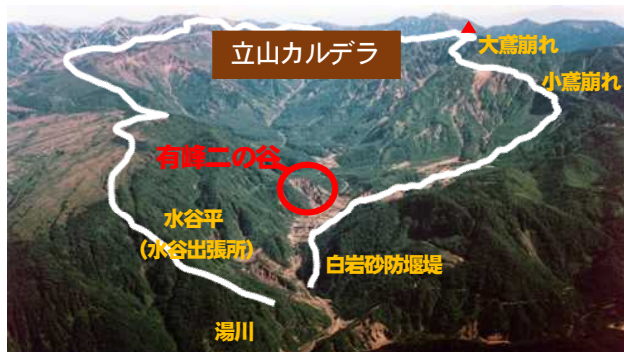
図-1 立山カルデラ全景と有峰二の谷の位置

立山カルデラ内の有峰二の谷は、常願寺川上流の湯川右岸に位置しており(図-1)、2011年8月に二度にわたって斜面崩壊が発生した。崩壊規模は幅100m、長さ50m、層厚30m、この際の崩壊土量は約22万 $m^3$ と想定されており、湯川本線まで土砂が流出した(写真-1)

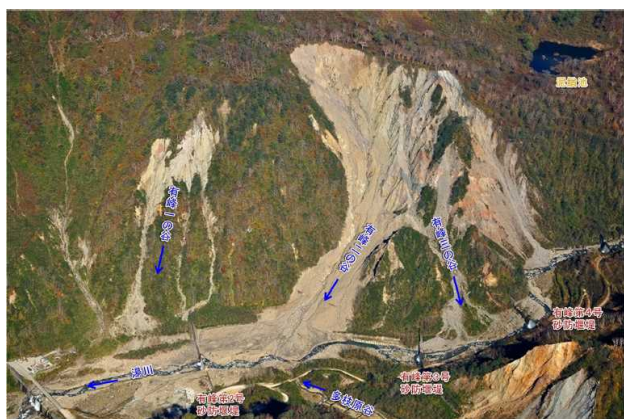
写真-1 有峰二の谷斜面崩壊地全景

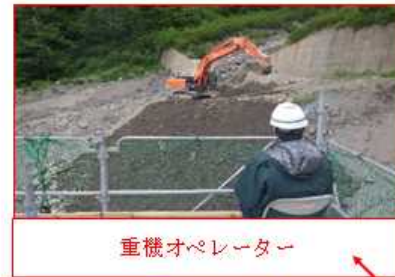
図-4 平成30年度の掘削作業時測量（無線連絡）

生産性では作業効率の低下が挙げられる。無人化施工では丁張設置が出来ない為、出来型管理はTS（トータルステーション）測量を繰り返し、掘削地盤高さを確認する必要がある。この方法では測量者と重機オペレーター間の連絡は無線連絡のみとなり、「何処を掘削し、残りどれだけ掘削するのか」がオペレーターに伝わりづら

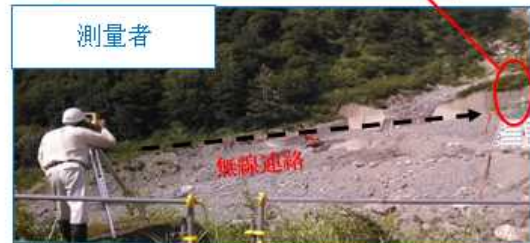
写真-2 カメラ映像

安全性では、重機の転倒リスクが挙げられた。遠隔操作の場合、目視での重機足場の凹凸の程度が確認できない。カメラ映像でも立体感や遠近感がなく凹凸の確認が困難である(写真-2)。平成30年度工事ではクレーンバケットの動きにより地盤傾斜を想定し重機を操作していた。これではオペレーターの熟練した感覚のみに頼ることとなるため重機の破損や転倒のリスクが大きかった。

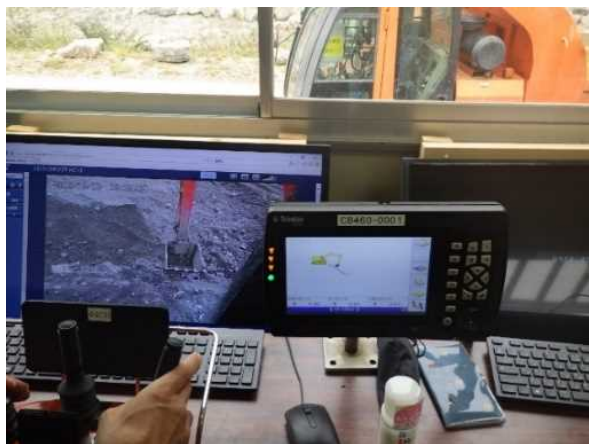
写真-3 MGバックホウのICTモニター (遠隔操作室)

本工事では請負業者の要望のもと、協力業者が独自に開発した無線システムを用い、タイムラグのないICTモニターを遠隔操作室内に設置することが可能となった(写真-3)。これにより、遠隔操作MGバックホウの導入が実現した。

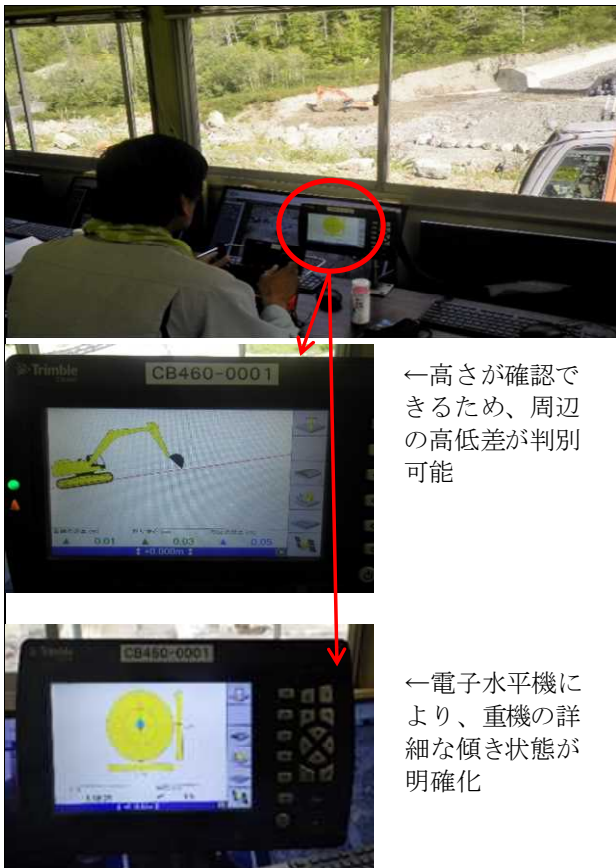
図-5 MGモニターによる高さ・水平確認

←高さが確認できるため、周辺の高低差が判別可能

←電子水平機により、重機の詳細な傾き状態が明確化

安全性の課題については先述したとおり、従来は遠方からの目視とカメラモニターで重機足場や重機の傾きを確認していた為、地盤面状況把握が困難であり転倒のリスクが大きかった(表-3)。今回、ICT技術であるMGバックホウにて、施工箇所内の標高を数値で確認することで、高低差を明確に把握することができ、重機足場の危険箇所を可視化することが可能となった。(図-5) これにより、機械の破損・転倒のリスク低減につながった。

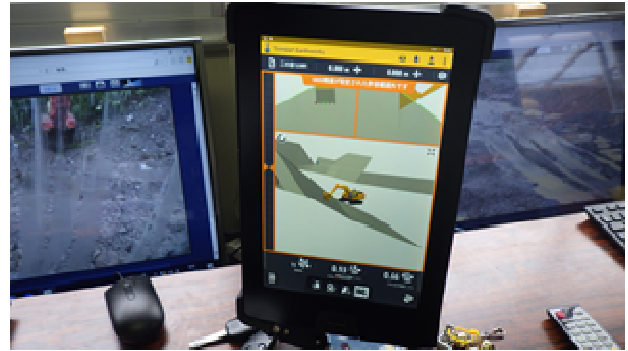
写真4 新たに導入したICTモニター

令和2年度工事では新たな取組みとして、3D表示が可能なタッチパネル式ICTモニターを導入した。

3D表示が可能となり、より詳細な掘削状況把握が行えるようになった(写真4)。しかし同時に操作が複雑化したため、扱いにくいとの意見がオペレーターから出た。
