# 令和元年東日本台風(台風第19号)出水対応における防災情報の発信と課題について

永原 慎一郎<sup>1</sup>・小林 卓生<sup>2</sup>・桶川 勝功<sup>1</sup>・小飯塚 哲郎<sup>1</sup>

<sup>1</sup>千曲川河川事務所 調査課 (〒380-0903 長野県長野市鶴賀字峰村74)

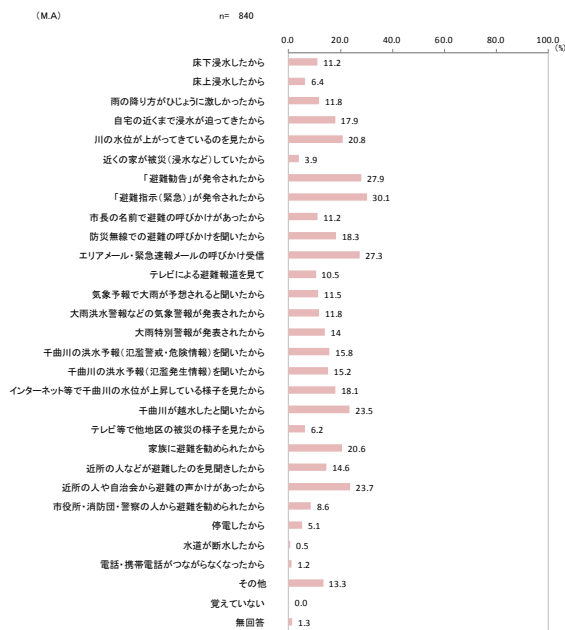
図-10 立ち退き避難のきっかけ

立ち退き避難を開始したきっかけについては、「避難勧告・避難指示(緊急)が発令されたから」、「エリアメール・緊急速報メールの呼びかけ受信があったから」という回答をした人の割合が上位となっている(図-10)。

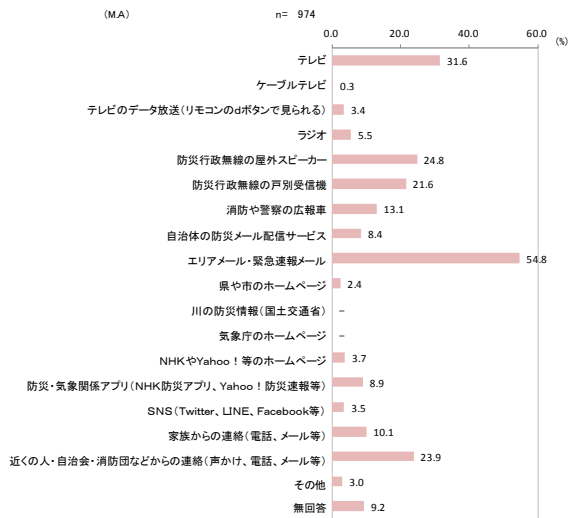
図-11 避難勧告等の情報収集手段

避難勧告等の情報は、約半数がエリアメール・緊急速報メールを経由して取得しており(図-11)、全体の約7割がその発令に気づいている(図-12)。

気象台・河川管理者発表情報の取得手段についても同様に約半数がエリアメール・緊急速報メールを経由して情報取得している。以上の結果より、避難勧告等の発令が避難行動に影響を与えており、その情報発信の媒体となるエリアメール・緊急速報メールがよく活用されていることから、メールでの情報発信は、避難行動の判断材料として一定の効果があると考えられる。一方で、避難勧告等の内容の分かりやすさについて、「自分のいる地区が対象かどうかわかりにくかった」、「緊迫感が伝わってこないなど、どのくらい危険な状況かわかりにくかった」といった回答が多い(図-13)。
