# 将来のコスト縮減を意識した多自然“潟”河道掘削の取組とモニタリング調査

豊島 莉音<sup>1</sup>・辻 隆宏<sup>1</sup>・大丸 歩<sup>1</sup>

<sup>1</sup>信濃川下流河川事務所 調査設計課 (〒951-8153 新潟市中央区文京町14-13)

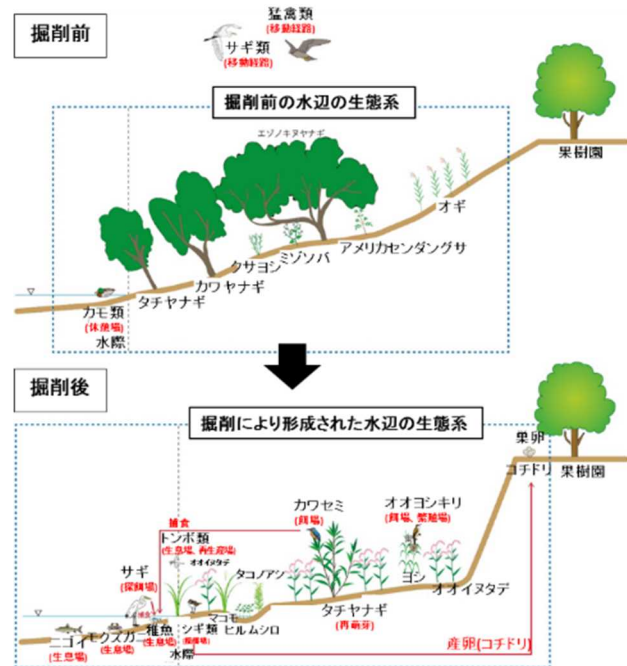
図-3 掘削前後の環境変化概要

掘削前は、多様な生物生息環境は確認できなかったが、掘削後は多数の湿性植物や稚魚、底生動物、水鳥、トンボ類の生息・生育が確認された(図-3)。一部工事中での調査だったため、今後の環境変化は注視されるが掘削範囲の広範囲で概ね想定した環境が形成された。

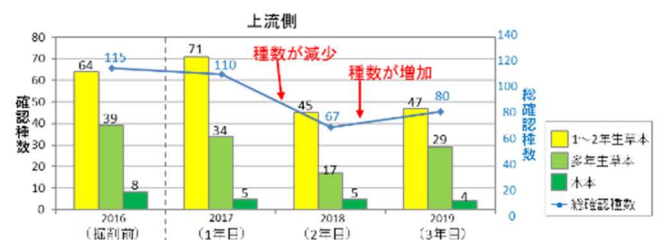
図-4 植物種数と総確認種数

2017年洪水による土砂堆積により地盤が9cm~23cm上昇し、ワンドが消失する等、地盤高の上昇が確認された。その結果、山島新田地区の上流側では、2018年植物調査で土砂により植物が埋没し、種数の減少が確認された。ただ、2019年調査では種数の増加が確認された(図-4)。

モニタリング調査結果から、洪水により土砂に埋没した植物は、9cm~23cm程度の土砂堆積であれば、その後で生育することが確認された。

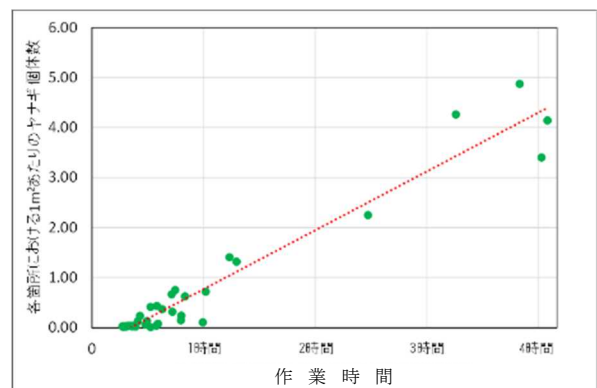
図-7 ヤナギの数と作業時間の関係

各箇所におけるヤナギの数と作業時間の関係は図-7に示すとおりであり、多少ばらつきはあるがヤナギの数が多いほど作業時間が長くなる傾向がみられた。

各箇所におけるヤナギの数に対する作業時間のばらつき  
の要因としては、多様な高茎草本の環境では、ヤナギ  
を探すために草を掻き分ける必要があり作業時間が長くな  
った。一方低茎草本の単一環境や裸地環境ではヤナギ  
が目立つので比較的容易に確認でき作業時間が短くなる  
ことが確認できた。

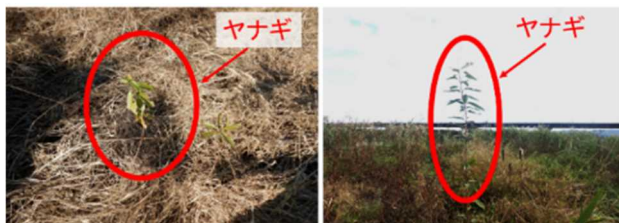
図-8 秋頃のヤナギ

今回、7月～8月のうち5日間に作業を実施したが、作  
業実施日は気温が35℃を超え、熱中症予防のため休憩  
時間を多くとる必要があり作業効率が悪かった。また、  
他の植物も生育しているためヤナギを探すのに時間がか  
かった。なので、2020年は気温が低く、他の植物が枯  
死しているもののヤナギの落葉前であり、ヤナギを見つ  
けるのが比較的容易な時期である秋頃に実施する。(図  
-8)
