リバーシブル型プレキャストRC版舗装 の補修について

国道8号郷津トンネルのトンネル内舗装は、平成4年の舗装修繕工事においてコンクリート舗装からリバーシブル型プレキャストRC版舗装に更新されている。施工後30年が経過した舗装版は、轍掘れ、ひび割れ等による損傷、舗装版間の目地開き、支持力不足による段差等が発生している状況であったことから、今回、再利用が可能とされているリバーシブルプレキャストRC版舗装版の修繕工事を実施した。本稿では、舗装修繕工における施工報告及びリバーシブルプレキャストRC版舗装版の課題について報告するものである。

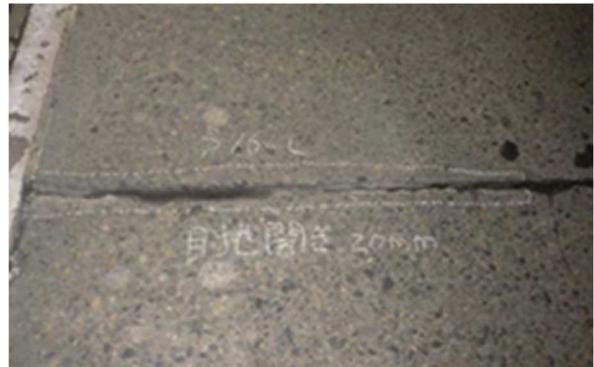
③舗装版の目地開き

令和元年度の調査では、トンネル内舗装版のうち21ヶ所に20mm程度の目地開きが確認された。

- ・目地開き20mm

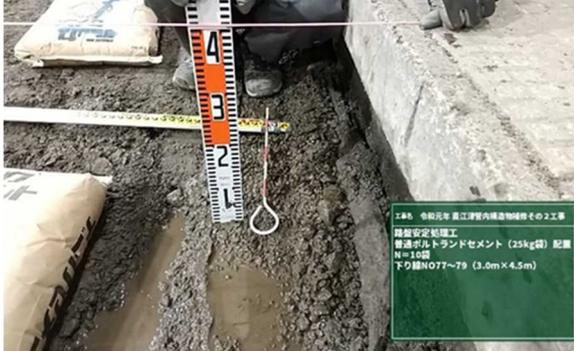
④トンネル地下湧水の影響

地下湧水の影響により、既設路盤の状態・支持力に変状が確認された。

- ・既設路盤の地下湧水による水たまり

トンネル地下からの湧水により、既設路盤の状態・支持力に変状が確認されたため、セメント安定処理工による路盤の補修を行った。

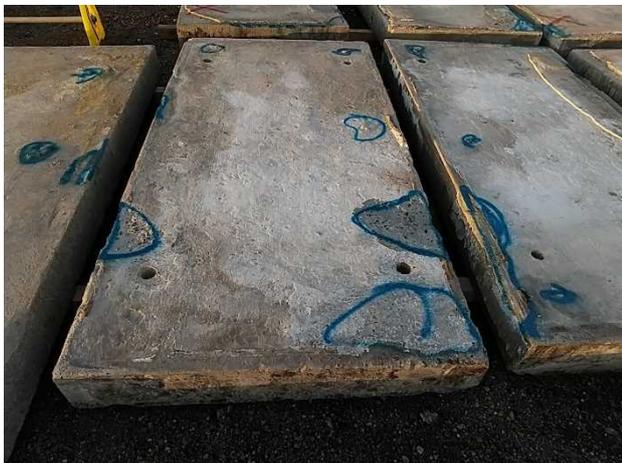
再利用可能なRC舗装版については、上記①既設プレキャスト舗装版の損傷調査結果、撤去時に裏面の損傷や破損状況の確認を行い、再利用の選定を行った。

舗装版に損傷があるもの、ひび割れが裏面にまで達しているものについては、再利用候補の対象外とした。

- ・舗装版裏面の損傷状況

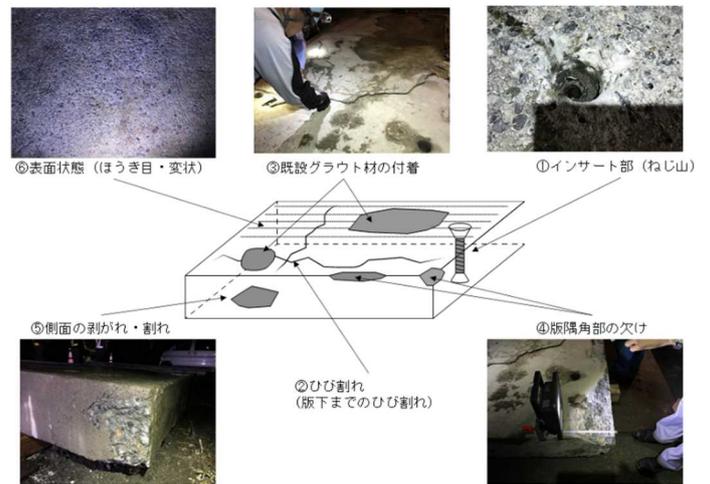
- ・損傷破損 概略図

箇所	状態	補修方法
① インサート部の状態	インサート部のネジ山の破損・異物やサビがあり、高さ調整ボルトが全挿入できない。	ねじ山をタップ切り直す。もしくは、インサート部の再設置。
② ひび割れ	版下に達するひび割れ。	補修不可。
③ グラウト材の付着	裏面 (リバーシブル面の表面) に既存グラウト材の付着。	ハンジリ作業で除去する。(容易に除去可能)
④ 隅角部の欠け	隅角部の欠け (供用中の損傷もしくは撤去昇り上り時の損傷)。	軽微なものはモルタルによるパッチング工法で補修。損傷が大きいものは補修不可。
⑤ 側面の剥がれ・割れ	版の側面のコンクリートが剥がれ、薄層状に剥がれ落ちる。	〃
⑥ 表面状態 (リバーシブル面)	ほうき目仕上げが無い、もしくは剥がれ。表面に変状がある (気泡等)。	粗面処理を実施し、表面キメ深さを確保する。

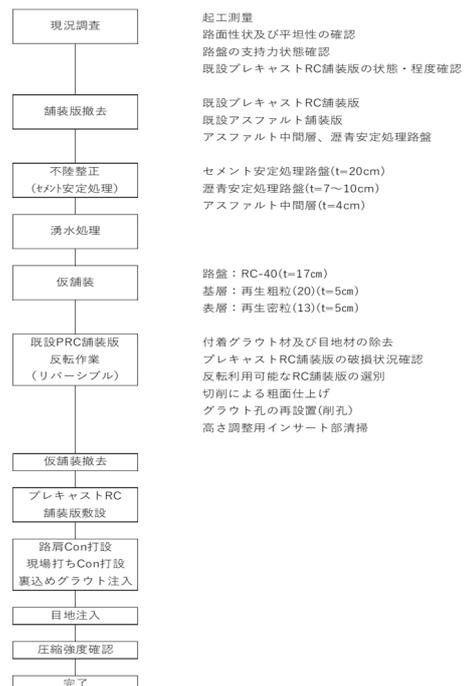
施工手順

施工手順は下記フロー図のとおり

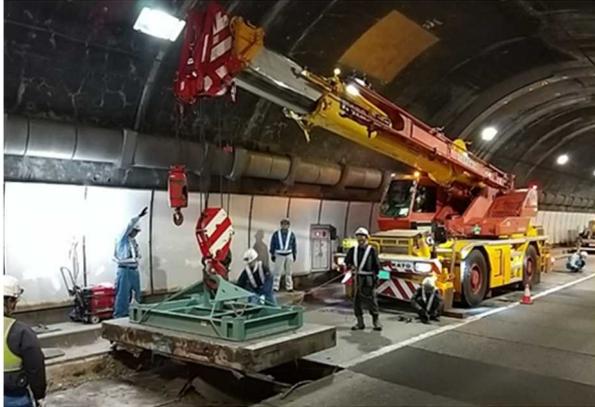
○専用吊り上げ具

トンネルの舗装の修繕では、トンネルの形状・天井部の施設有無によって高さの制約が伴う。また、片側交互通行規制に対応できる主要機材・施工方法を検討した。プレキャストRC舗装版の撤去・再設置においては、吊り上げ必要高の低減ため、専用の吊具を用いた。

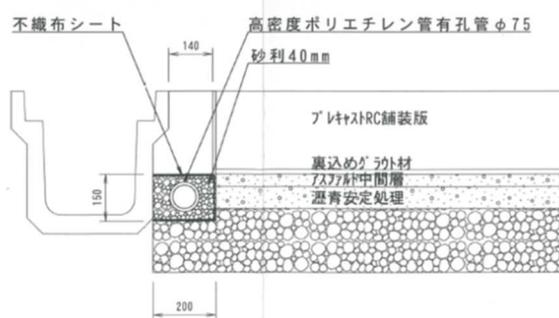
湧水処理標準図 S=1/10

地下からの湧水への排水対策として、路盤の末端に暗渠排水を設けた。暗渠排水に隣接した側溝に直接孔を開けて排水を行った。

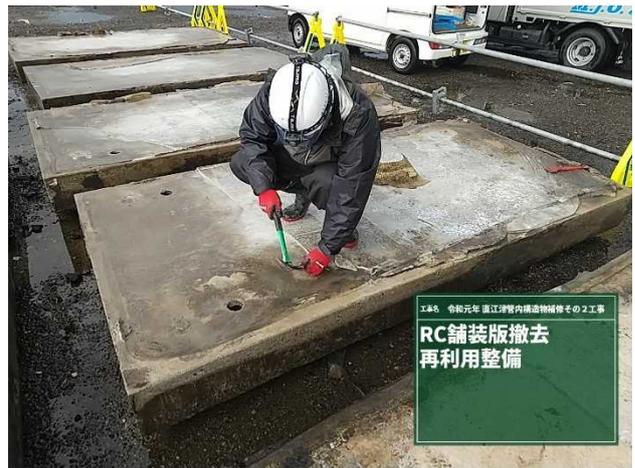
既設RC舗装版を取り外し、裏面の損傷状態を確認したところ、再利用可能な舗装版は35枚であり、今回修繕施工範囲の全166枚のうち、約2割が再利用可能と判断した。

・再利用可能と判断した舗装版

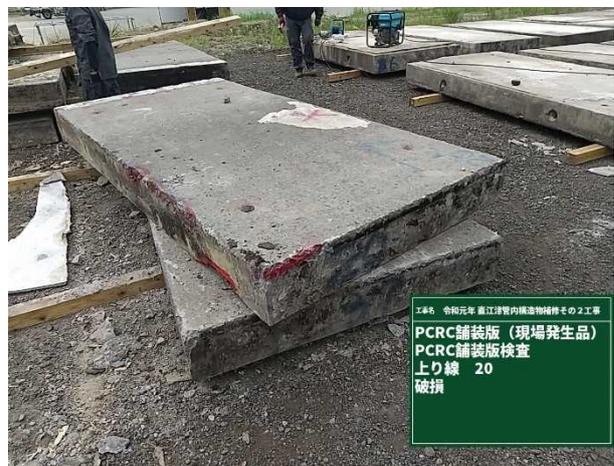
・再利用不可と判断した舗装版(例：側面剥がれ：割れ)

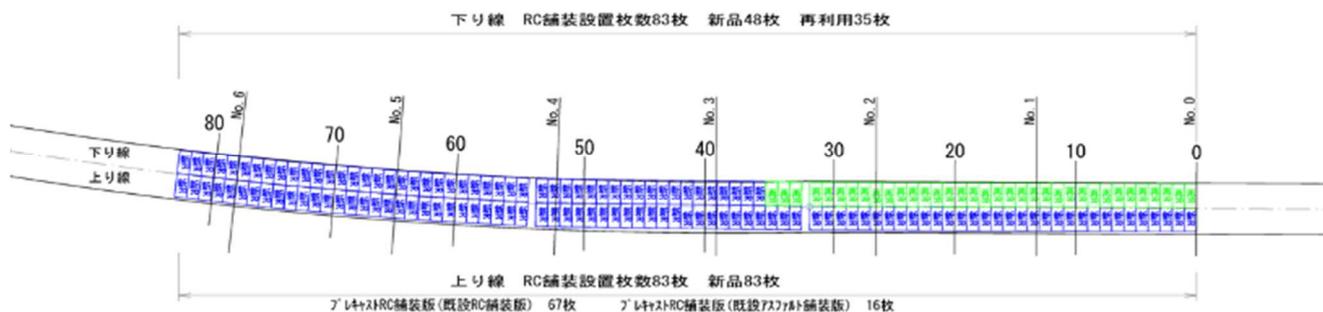
・舗装版取替範囲図

- 青 : 新設RC舗装版に取替
- 緑 : 再利用RC舗装版に取替

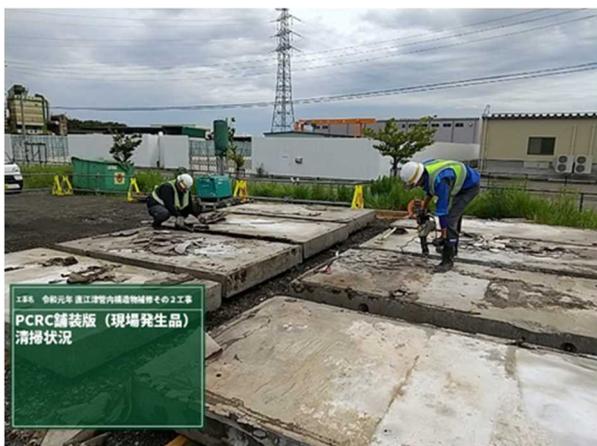
○RC舗装版清掃

反転利用する面について、RC舗装版の裏面に付着したグラウトの撤去をおこなった。

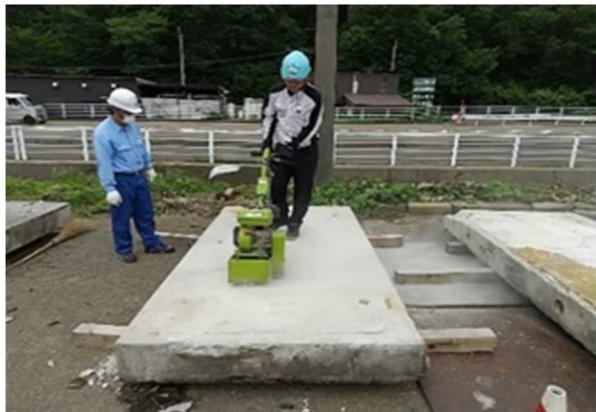
○舗装表面切削

付着グラウト撤去後、RC舗装版の表面が平滑で摩擦抵抗が少ないため、すべり摩擦係数 $\mu=0.25$ 以上が確保できるようにケズラーによる舗装表面の切削をおこなった。
