# DX を活用した高水流量観測の取組について

<sup>1</sup> 千曲川河川事務所 流域治水課 (〒950-0912 長野県長野市鶴賀字峰村 74)

令和元年東日本台風の影響により、千曲川本川の立ヶ花・杭瀬下・生田観測所において計画高水位を超過し観測史上第1位を観測した。その際、洪水時の流量観測（以下、高水流量観測）において浮子を使用した現場での安全管理・流量観測の精度に課題を残した。高水流量観測における課題を解決するため各観測所の河道状況を踏まえた上で、電波式流速計や画像解析といった非接触手法を活用し、デジタルトランスフォーメーション（以下、DX）による、流量観測体制の確立を図る。さらに、DX を活用した新たな流量観測手法へと展開することで、現場での安全性の確保、省力化及び精度向上の両立を目指す。

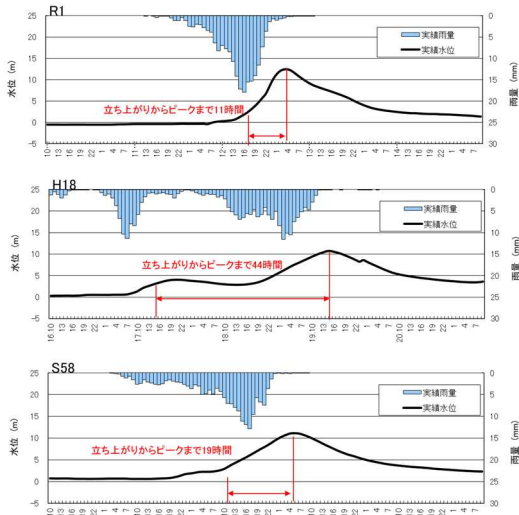
図-3 立ヶ花観測所の過去洪水のハイドログラフ

千曲川管内の基準観測所のうち、立ヶ花・杭瀬下・生田水位観測所において、計画高水位を超過し、観測史上第 1 位の水位を観測した。また、令和元年東日本台風は、短時間で集中的な降雨となったため、過去の洪水と比較すると立ち上がりからピークまでの水位

上昇の速度が速くなった（図-3）。

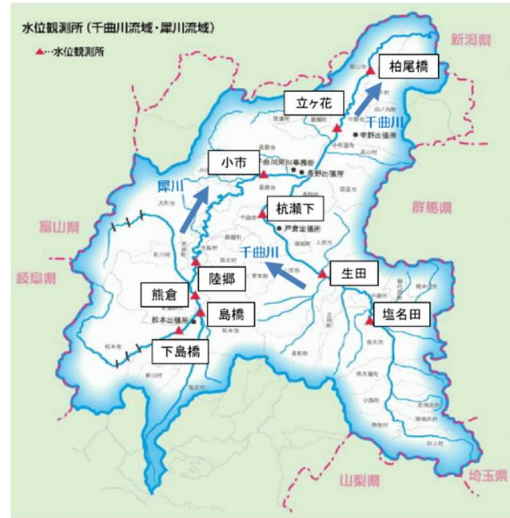
図-4 千曲川管内の水位観測所位置図

千曲川河川事務所では、治水計画の基準地点となっている立ヶ花観測所のほかに杭瀬下観測所や生田観測所など千曲川沿いで5箇所、犀川沿いの5箇所流量観測を実施している（図-4）。高水流量観測の浮子測法では、1観測所5人程度で浮子による観測を行っている。なお、生田及び陸郷観測所では観測所付近に橋梁がないことから、浮子投下装置を使用し、流量観測を行っている。高水流量は今後の河川計画の基礎となるものであり、気候変動の影響により災害が激甚化・頻発化する中で、正確な高水流量の把握がより重要となっている。そのような中で、令和元年東

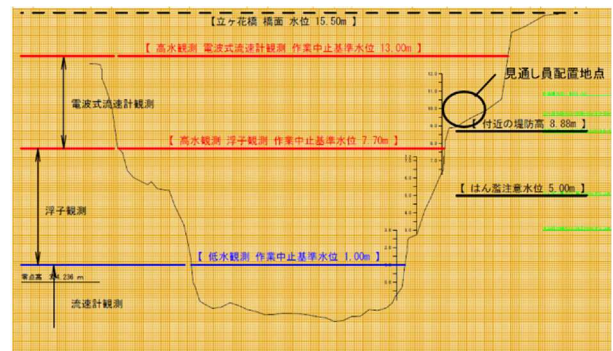
図-5 立ヶ花観測所の横断面図

立ヶ花観測所は、千曲川管内における治水計画上の基準点であり、重要な観測所となっている。立ヶ花観測所では、避難判断水位を超過すると観測断面が冠水し、見通し員が立てなくなるため、浮子観測が不可能となる（図-5）。

令和元年東日本台風時は、避難判断水位を超過し、最高水位が12.46mとなり流量観測の安全面と確実性が課題となった。なお、当時の流量観測受注者が自社の精度向上の取組として、電波式流速計観測してい
