# 急流河川姫川における 流量観測の精度向上について

<sup>1</sup>高田河川国道事務所 調査第一課 (〒943-0847 新潟県上越市南新町3番56号) .

姫川は急流河川であり、洪水時には河床変動が発生するためH-Q式による換算では、正確な流量の測定が困難である。洪水時の流量観測結果は水防活動及び河道計画等に用いるため、精度が高い成果が求められている。そのため、姫川では、基準点山本観測所を対象に観測精度向上のための検討を行っている。本稿では、急流河川での流量観測の精度向上検討のために実施している新たな手法と機器の観測について述べる。

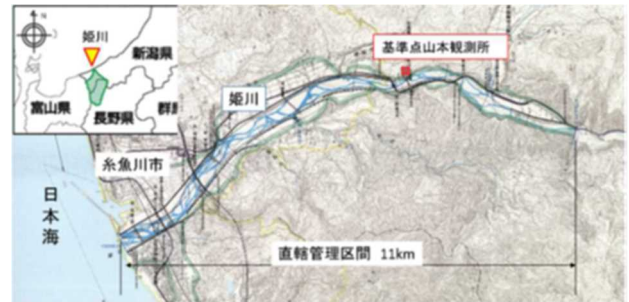
図-1 山本観測所 位置

報を所得する事も困難である。基準点である山本観測所で(図-1)、過去に甚大な被害をもたらした1995年7月出水(平成7年)においても、浮子観測を実施したが、後に算定される流出計算結果の流量と比較すると、大きく乖離する結果となり精度に課題があることが判明している。

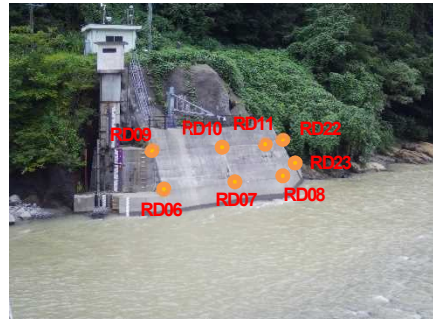
図-8 右岸トレイルカメラ用標定点の測点配置

トレイルカメラの撮影範囲内における構造物を標定点とし、撮影画像から水面勾配算出を行うための、標定測量を実施した。RD09 からRD06 間を結んだ延長線と水面が接する点を水面① (P1) , RD10 からRD07 間を結んだ延長線と水面が接する点を水面② (P2) , RD11 からRD08 間を結んだ延長線と水面が接する点を水面③ (P3) , RD22 からRD23 を結んだ延長線と水面が接する点を水面④ (P4) とした (図-8) 。トレイルカメラの画像から水位・水面勾配の算出を行った。算出した水面勾配は表-1 に示す。トレイルカメラとフィールドビューアから算出した水面勾配の値を相関図に表し比較した結果、フィールドビューアとトレイルカメラの相関性は見られなかった。（図-9）
