# 朝日温海道路におけるトンネル掘削時の変状対策について

一般国道7号朝日温海道路（延長40.8km）事業では全線で20本と多くのトンネルが計画されており、新潟国道事務所では1号トンネルを令和3年10月に貫通し、現在2号トンネル、4号トンネルの2本のトンネルを掘削中である。

本報告では、4号トンネルの掘削中に発生した変状について、変状の経緯及び変状対策について報告するものである。

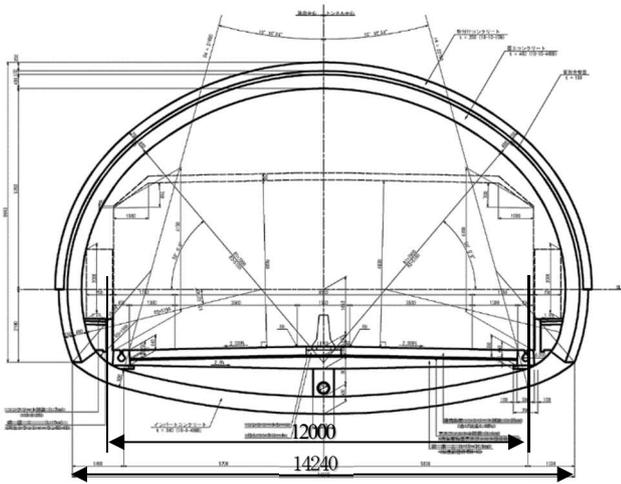
図-3 トンネル断面図

4号トンネルは延長1,185m、道路幅員12m、内空断面積は一般部が99.8㎡、非常駐車帯部は116.4㎡で計画されている(図-3)。4号トンネルの掘削方法はNATM(ナトム)方式で施工している。NATM方式とは新オーストラリアトンネル工法とも呼ばれ、掘削したところにコンクリートを吹き付け、鋼製の支保を建て込み、ロックボルトを打設することで、山自体の保持力を利用しトンネルが崩れるのを防ぐ工法である。

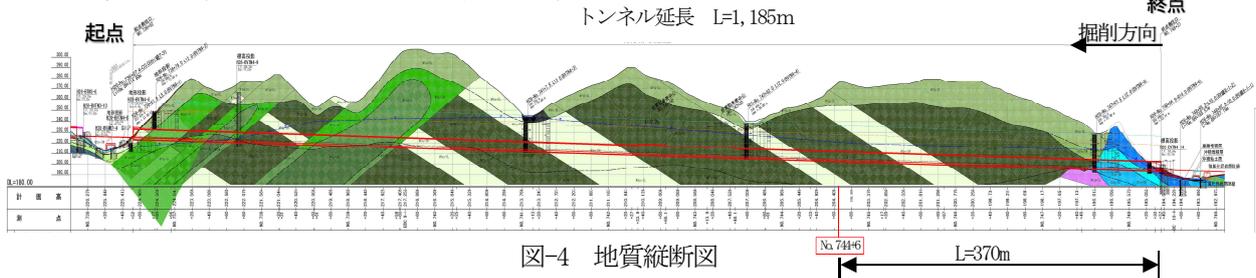
図-4 地質縦断面図

変状が発生した区間はNo.744+61付近であり、終点側坑口から約370m地点で発生した(図-4)。当該箇所は設計段階では明神岩安山岩類凝灰角礫岩と想定しており、スレーキングしやすい地質ではあるが一軸圧縮強度等から設計パターンをD Iとし補助工法については施工しないこととしていた。

しかし、掘削を進めるにつれて、想定していた凝灰角礫岩に加え、左下に黄褐色の軟弱な火山礫凝灰岩が現れ

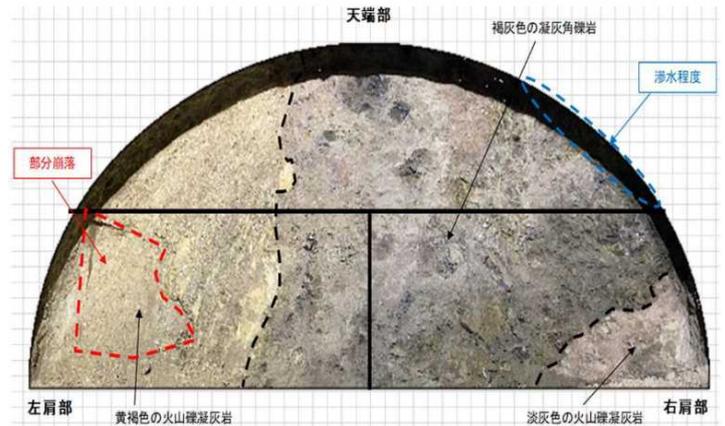
写真-1 切羽状況(支保No.370 No.744+61.0)

始め変状箇所では左半分程度を占めていることが確認された(写真-1)。一方、右側は想定していた凝灰角礫岩が大部分を占め比較的安定した状況であった。また、切羽からの湧水はほとんどなかったが施工したロックボルトから湧水が発生している状況が確認された。

当初支保パターンはD Iで想定しており、地質状況が軟弱な火山礫凝灰岩であることが確認されたため、岩判定を行いD IIでの施工に変更した。D Iは支保工の規格がH150、吹付C oの厚さが20cmであるが、D IIパターンは支保工の規格がH200、吹付C oの厚さが25cmであり、当初設計よりもランクアップし掘削を進めた。

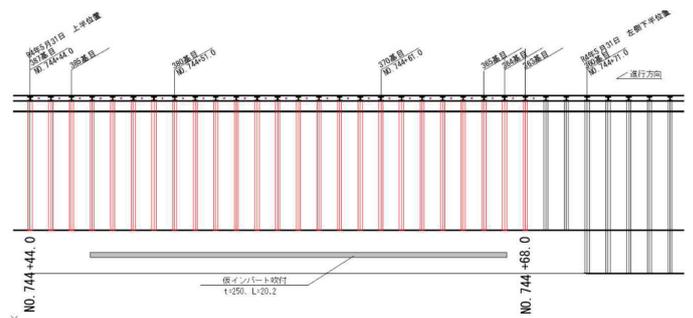
図-5 変状範囲図

前述の通り、D IIで掘削を進めNo.744+44に到達したところ、No.744+61において内空変位の急激な増加が確認された(図-5)。

このような状況が生じたため、変状区間を照査したところ、No. 744+68～No. 744+44において、変状が生じていることを確認した。1番変状の大きい支保No. 744+58においては、沈下量が313mm、水平方向の押し出しが172mm確認された。

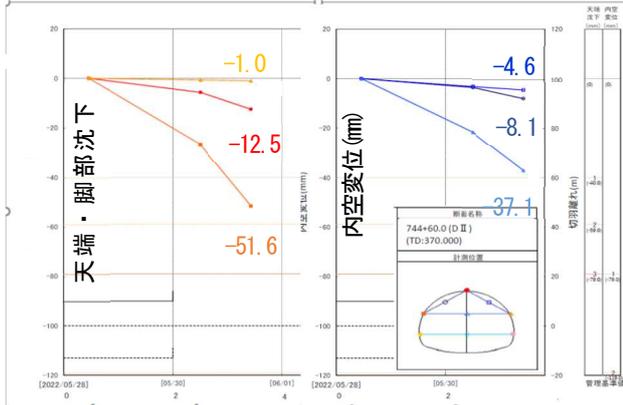
図-6 計測結果

変状が発生したNo. 744+61は令和4年5月26日に上半の掘削を完了し、令和4年5月28日からA計測を開始していた。令和4年5月31日時点で、天端-12.5mm、左側面-51.6mm、右側面-1.0mm、内空変位-37.1mmであった

(図-6)。上記より変状は左側の沈下を主体として左側側面の押し出しも複合しているものと想定された。

A計測は既に設置していたNo. 370断面の他にNo. 360, No. 367, No. 373, No. 380の4断面を6月1日に追加して計測を行った。A計測の5月31日以降の経時変化は、6月1日時点でさらに沈下の進行がみられた。仮閉合完了後の6月2日時点でも沈下が進行したが、やや収束傾向が見られ、その後は沈下が収まっている状況であった。支保工の変位測量についてもA計測と同様の傾向が見られ、変位は収まっていることが確認できた。

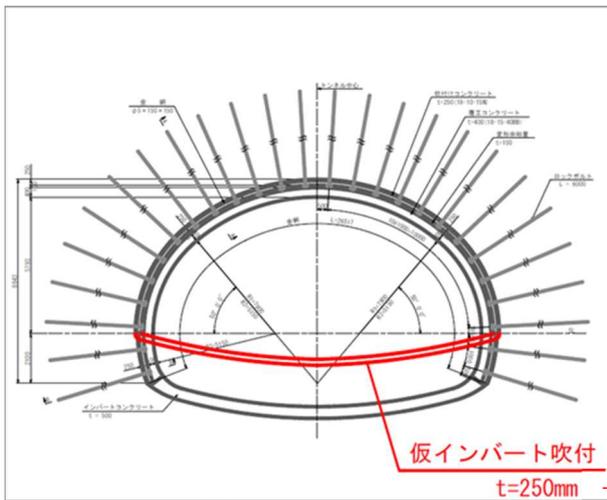
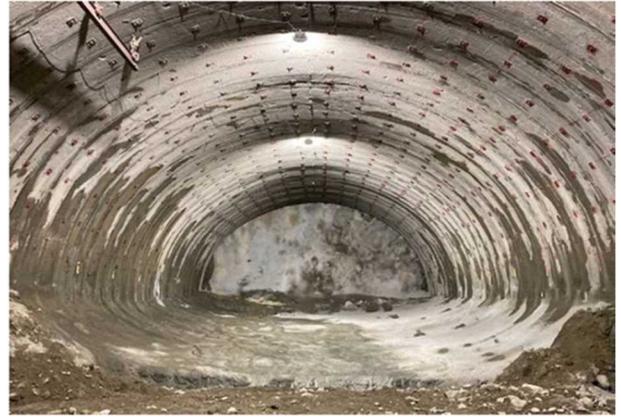
図-7 応急対応 (仮インバート)

変状の進行によりトンネル崩落の危険性があるため、早急に変状対策が必要となった。変状に対する抑止対策としては増しボルトが一般的であるが、既設のロックボルトに変状が見られないことから、地山の変状はロックボルト打設範囲 (L=6.0m) の外側から生じており、打設範囲の地山全体が変状している可能性が考えられ、増しボルトは有効とは判断できないため、現状で早急に対応が可能で、変状に対して最も有効である仮インバート (t=250mm) による早期閉合を令和4年6月1日に実施する

こととした (図-7, 写真-2)。

上記より仮インバートによる早期閉合によって沈下は収束したものと想定された。

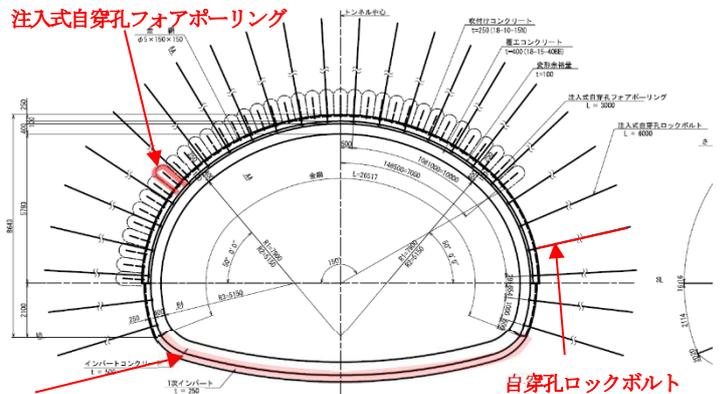
図-8 縫い返し対策

縫い返しを無対策で実施するとさらなる変状を起こす可能性があることから、補助工法をいくつか実施した (図-8)。

脚部安定対策を行う上で、抑制効果が得られる工法を3つ選定し、比較検討を行った(表-1)。1案、2案については今回のような脆弱な脚部地盤では有効な効果が得られないため適していない工法と判断した。「一次インバートストラット」は吹付けコンクリートや鋼製インバート支保工(ストラット)を用いて掘削断面を閉合することでトンネル全体の剛性を高め、変位抑制を図るもので、脆弱な地山での適用例も多く、確実に効果が見込めること、変位対策として実施した仮インバートより沈下抑制効果を確認出来ていたことから「一次インバートストラット」を選定した。

ロックボルトの施工は掘削機で穴を掘り、穿孔水で孔内を清掃し、モルタル注入後、ボルトを挿入するのが一般的である。変位区間では、火山礫凝灰岩を主体とする地山が分布しており土砂化が著しく、ロックボルト施工時は孔壁が自立しにくい状況であった。また、穿孔水により、地山強度が低下すると想定された。これらを防止するため、掘削と同時にボルトを挿入可能な自穿孔ボルトを選定した。

また、支保工を撤去した際に地山が崩落する危険性が非常に高いため、地山を痛めず施工可能な「注入式自穿孔フォアポーリング」を選定した。

の補助工法を施工しながら、縫い返しを実施したことで、さらなる変位は発生しなかった。その後の掘削においても変位は増大していないため適切な処置であったと判断できる。
