貯水池斜面对策の進入路整備における 樹木伐採の課題について

令和6年度から本格化していく利賀ダム建設事業であるが、現在、大規模な貯水池斜面对策のための進入路整備を進めている。本稿では、進入路の整備にあたって生じた樹木伐採の課題および対応について実工事を例とし報告する。

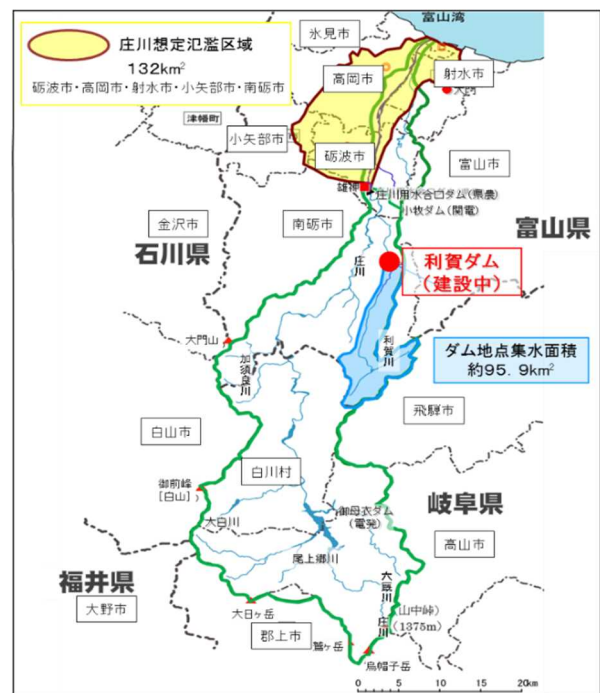
図-1 利賀ダム位置図

利賀ダムは、一級水系庄川の右支川である利賀川において、河口より約40kmの位置に建設予定の多目的ダムであり、洪水調節、流水の正常な機能の維持、工業用水の確保を目的とした重力式コンクリートダムである。総事業費は約1640億円で令和13年度の完成を目標に、令和6年度にダム本体の着工を予定している。(図-1)

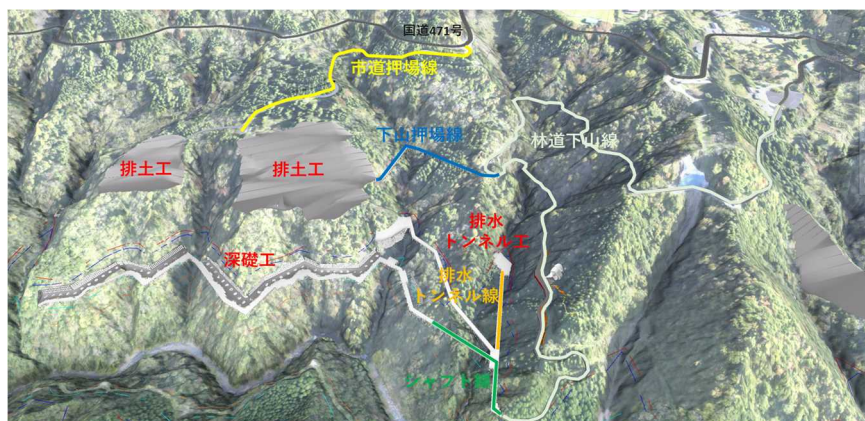
図-2 押場地区全景

利賀ダム建設事業において、ダム完成後の湛水によって斜面が不安定化し、貯水池斜面对策を要する箇所は、『押場地区』、『北豆谷地区』、『大豆谷地区』、『岩淵地区』の4地区とダム本体上流の右岸側斜面『右岸地盤変動域』である。中でも押場地区は、排土工、排水トンネル工、深礎工等の大規模な対策を行う計画としている。そのための進入路として、排土工へ国道471号から進入する『市道押場線』と既存の林道である林道下山線を利用して進入する『下山押場線』、排水トンネル工と深礎工へ林道下山線の終点部よりそれぞれ進入する『排水トンネル線』や『シャフト線』等の整備を現在進めている。(図-2)

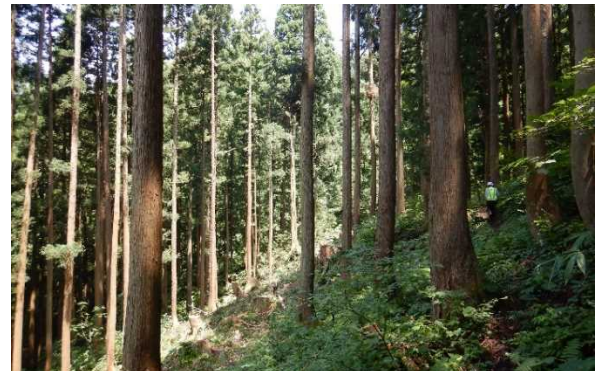
図-6 現地状況

なお、施工時に木根が残っていると橋脚の打設時に支障となり、支持杭が打設できないことが想定された。本工事箇所は急峻であり樹木が根元で歪曲して、かつ特に樹木が密であるため木根が地中でどのように広がっているか想定ができない。このため、施工時には全ての木根を除去する必要が生じた。（図-6）

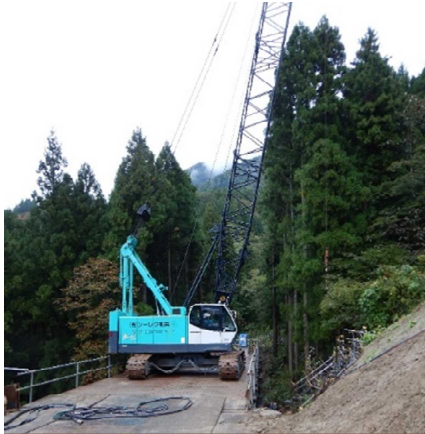
図-7 旋回不可状況

(3)制限される状況下ではクレーンの旋回ができない
 工事概要のとおり現場条件から伐採の幅が制限されていた。それでも発注段階においては、樹木の上となるように谷側に旋回を行う計画とし施工上問題ないと考えていた。しかし、奥へ進むほど吊る部材の長さが長くなり、想定より旋回半径が広がった。なお、谷側に旋回を行っても樹木に干渉してしまうため旋回時の干渉範囲分の追加伐採が生じることとなった。(図-7)

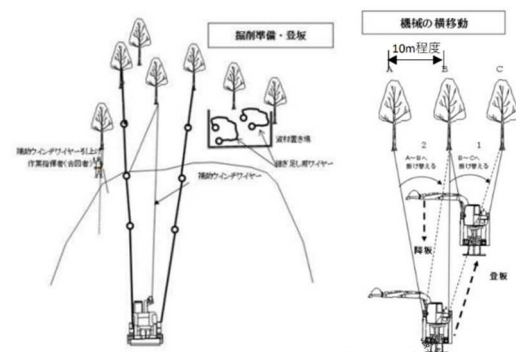
図-8 ロッククライミング工法概要図

通常、ロッククライミング工法は機体を樹木等にワイヤー等を巻くことで固定し、斜面上に上下移動しながら掘削等を行う工法である。当該工事では、取り付けるワイヤーを移動先の樹木に付け替えていくことで上下移動に加え、左右にも移動を行った。(図-8) これにより、進入のための仮設道路を設置する必要がなく、急斜面で重機作業や進入についても問題なく除根を行うことができた。(図-9)

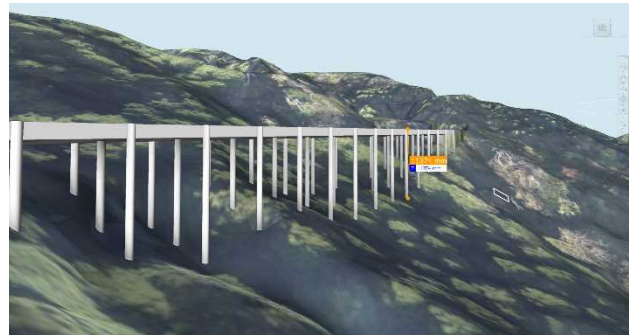
図-10 CIMモデル

この改善点としては、3Dスキャナなど3D測量における点群データやCIMを活用することで確認できる可能性がある。具体的には、CIM等によるLPデータ作成の際、通常反映されない樹木を拾った点群をプロットすることで障害となる樹木を含めた3次元的な現地状況の把握ができるのではないかと考えている。今後は、受注者への提供・共有しつつ、有効さを検討していく。(図-10)
