赤色立体地図を活用した急峻地形の地形解析

高村 直樹¹・隅屋 佑次¹・西山 英雄¹

高田河川国道事務所¹ 調査第二課 (〒943-0847 新潟県上越市南新町3番56号)

親不知道路事業の地質調査において、3次元データを活用した赤色立体地図による地形解析を行うことで、落石や地すべり等の様々な地質リスクを、広範囲に渡り効率的に把握した事例について報告する。

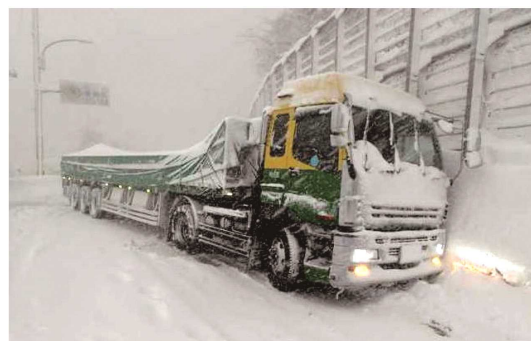
写真-2 急勾配により立ち往生した車両

また、道路形状から冬期には降雪や凍結による車両の立ち往生が発生する箇所となっている。

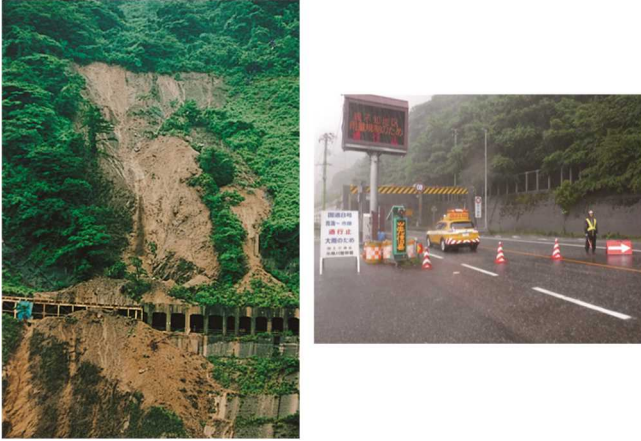
写真-3 大雨による土砂災害と事前通行規制

本事業箇所は土砂崩落等の災害リスクが高く、大雨による事前通行規制区間があり、たびたび通行止めが行われている。そのため、沿線集落等が孤立するなどの問題を抱えている。

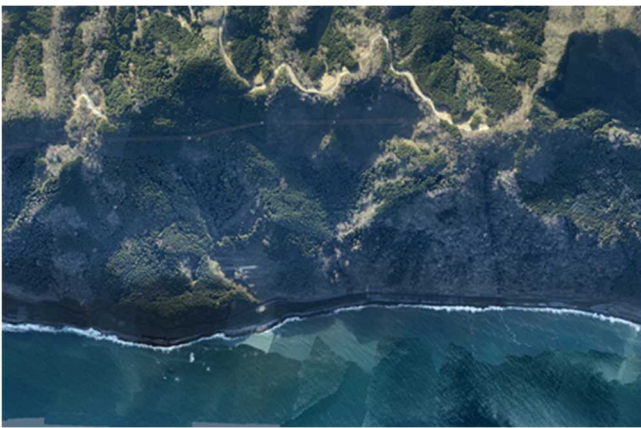
本事業箇所は、海岸に迫った急崖が見られその傾斜は50度を超える事もある。海岸に面した急斜面の上部には15度～20度程度の緩斜面や平坦面が形成されている。緩斜面に発達した溪流は、ほとんどがV字谷をなし溪床に岩屑が堆積されており、主要な谷はおおむね海岸線と直行するように刻まれている。

図-1 調査位置の地形

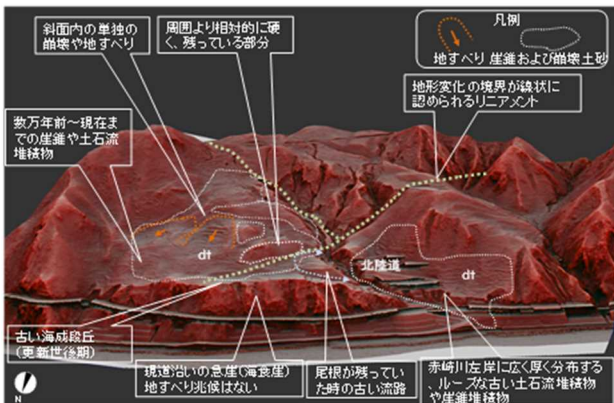
東側トンネル計画部付近には既存文献等において、凹状緩斜地形を示し、末端が海岸に達する大規模な地すべり地形が想定されていた。今回の地形解析結果を以下の①～③のとおり整理した。

①計画トンネル付近は海成段丘にあたり、崩壊、浸食により形成された地形である。

②現道は海食崖にあり、海成段丘や旧流路跡が赤崎川河床よりも高い位置にある。

③海成段丘面において地形の乱れは確認されないことが分かった。

以上より、当該箇所の地すべり地形については、海成段丘により形成されたことが示唆された。(図-4)

図-4 地形解析結果(東側トンネル部)

東側トンネル坑口部付近の緩斜面については、地形解析結果及び地表地質踏査結果から当該地形は地すべり地形ではなく海成段丘であることが示唆された。しかし、地すべり地形であった場合には、地すべりの末端は海岸まで達し、トンネルへ与える影響が大きいことから、すべり面の有無について確認するためのボーリング調査及び原位置試験を実施した。

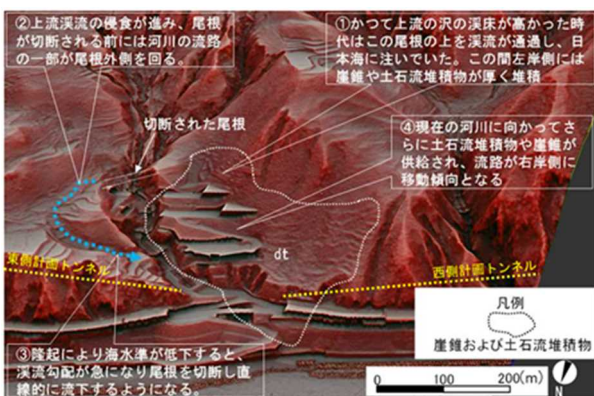
西側トンネル坑口部は、赤崎川の左岸に位置しており、土石流堆積物・崖錐堆積物が堆積している。地形解析結果は①～②のとおり整理した。

①左岸側は右岸側と比較して、溪岸侵食をあまり受けていない。

②河川の出口が狭いことから、未固結堆積物は、隆起に伴う崩壊や地すべり、土石流などによる地形変化、川底の侵食や左岸側の崩落・侵食により堆積したものと考えられる。(図-5)

図-5 地形解析結果(西側トンネル部)

西側トンネル坑口部については地形解析結果及び地表地質踏査結果から、未固結地盤(崖錐堆積物・土石流堆積物)が厚く堆積しており支持力不足となる可能性が高いため、今後の設計・施工計画のための基礎地盤情報を把握することを目的としたボーリング調査及び原位置試験を実施した。
