# 道路管理用3次元点群データを活用した 舗装修繕工事の施工検証

2019年度に北陸地方整備局で取得した道路管理用の3次元点群データについて、新たな活用を試み、舗装工事への適用可否について検証を実施した。当該データはMMSを用いて取得していたが、舗装工事での活用を前提として取得していないため、データの精度自体に課題があった。また、データ取得から約5年が経過しており、少なからず現況路面の劣化や破損が進行しているため、舗装工事用データを作成する際には、現況の路面プロファイルとしての適用についても精査する必要があった。本稿では、舗装工事で活用するためのデータの解析手法について検証し、その手法で処理を施したデータを用いて現場検証を実施したので、その結果について述べたい。

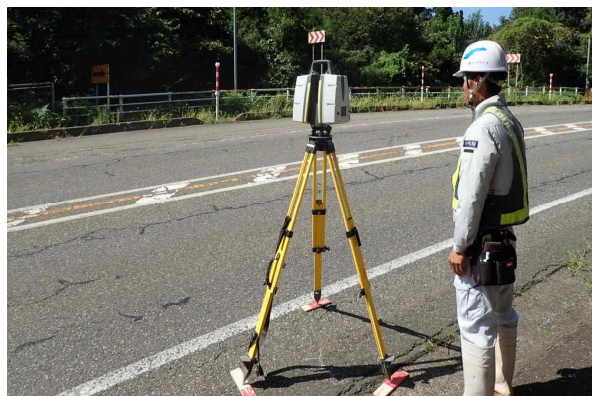
写真-1 TLS計測状況

TLSを用いた測量は、トータルステーション(以下「TS」という。)やレベルを用いた測量手法と比較し、一度に広範囲の計測が可能となっており、それまでの点と点の計測から、空間を丸ごと計測する形へと測量の形態が変化している。これにより、仮に測量作業完了後に測点の追加などが必要になった場合においても、従来であれば追加の測量が必要であったが、それらの対応が机上で可能となるなど業務の効率化に繋がっている。また、機器を歩道や路肩に据え付けて計測を行うことから、車道上での作業が大幅に減少するため、安全性も向上している。

その一方で、計測の最中に通過した車両が障害物となりデータの欠損が発生するほか、1箇所の計測に、数分から十数分程度の時間が必要となるため、全体では多くの計測時間が必要となるといった課題も抱えている。

従来、測量で3次元点群データを取得する際には地上型レーザスキャナ(以下「TLS」という。)(写真-1)が用いられてきた。近年では、MMS(写真-2)を活用した測量も広がりを見せているが、活用事例はまだ少ないことから、現在の舗装分野での活用状況について述べる。

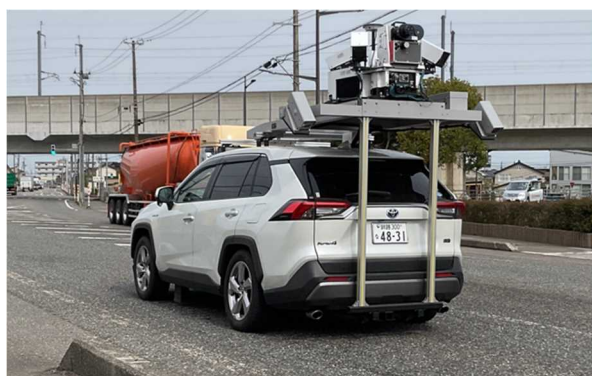
写真-2 MMS計測状況

MMSは車両等にレーザスキャナを搭載しており、計測時には車両で移動しながらレーザ照射部を高速回転させ、空間を輪切りにする形で3次元点群データを取得していく。車両型MMSの場合は、車道上から計測を行うため、TLSと比較して通過車両等の障害物による影響を受けにくく、走行車線の路面データに対し、欠損が生じないという利点がある。また、高速道路や自専道など、人の立入作業が困難な路線でも計測を容易に行うことが可能であることに加え、車両の走行速度が時速40～50kmであることから、長距離の計測においても、TLSと比較して、極めて短時間で完了することができる。

その一方で、位置情報の取得については衛星測位を必要としており、計測結果が全地球航法衛星システム(以下「GNSS」という。)の受信状況による影響を多分に受けてしまうという欠点がある。そのため、「3次元計測技術を用いた出来形管理要領(案)」で定められている絶対座標の測定精度を満足するためには、精度確認試験の結果に基づき、準備作業として計測前に標定点を設置する必要がある(図-1)。標定点の設置は一般的に20～30m間隔であり、その設置作業には相応の時間を要する。そのため、車両による計測のみであれば、TLS等と比較して圧倒的に短時間で計測が完結するが、全体の作業工数では同程度となってしまっているのが現状である。

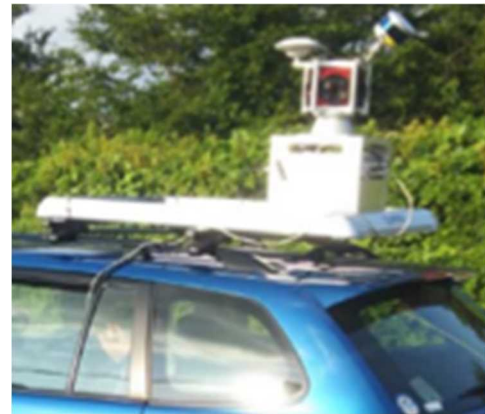
写真-3 北陸 MMS

1点目は、今回用いるデータは、道路管理用を目的としてMMSにより取得していたことから、「3次元計測技術を用いた出来形管理要領(案)」で定められた精度基準は満たしていないという点である。一般的に舗装工事で用いられる車両型MMSの場合、照射部から照射されるレーザは1本となっている(相対精度3mm(rms))。それに対し、当該データ取得時に用いられた機器は、照射部から16本のレーザ(測定精度±3cm)を縦並びの扇状に放射し、それを360°回転させながら計測している(写真-3, 図-2)。そのため、この計測データから横断面を切り出すと、レーザの計測誤差の影響により、点群が層状に分布してしまい、舗装工事を目的とした現況路面の横断プロファイルとしての活用には課題があった。

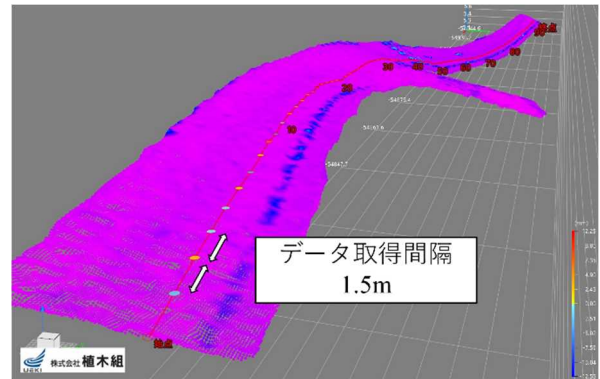
図-5 点群処理ソフト上での平坦性算出イメージ

以上のことから、今回の検証では写真データと現地の路面状況との比較、及び点群処理ソフト上で、MMSとTLSの点群から平坦性の標準偏差を算出し、比較を実施した(図-5)。

その結果、写真データと現地の比較では、極端にひび割れ等の変状が進んでいるようには見られなかったものの、定量的な評価として、ひび割れ率の算出などは行えなかった。平坦性については、5年前のMMSデータよりも、工事受注後に取得したTLSデータの標準偏差が小さい結果となった(表-2)。この理由として、MMSデータ自体のばらつきが大きく、そのデータを用いて標準偏差を算出したことが原因として考えられる。
