白山国立公園特別保護地区で実施した 万才谷排水トンネル工事における 高山植物保全の取り組みについて

キーワード 地すべり対策事業、国立公園特別保護地区、高山植物、外来植物

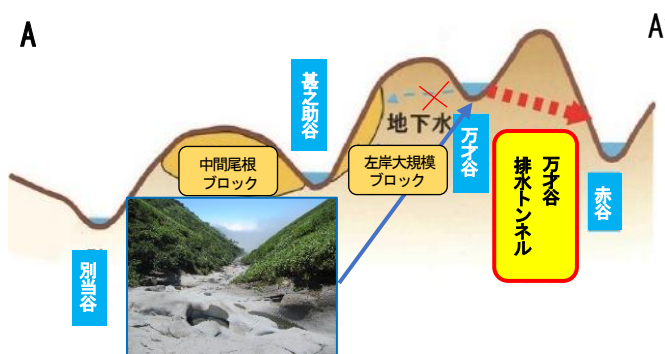
図-3 地すべりブロック断面イメージ

河床の岩盤亀裂

り背後にある万才谷を流れる水が、万才谷の河床岩盤の無数の亀裂に浸透し、地すべりブロックへ供給されることが挙げられる。そこで地すべりの挙動に特に影響する融雪水を中心に万才谷の河川水が河床の亀裂に浸透する前に取水し、地すべりブロックと反対側にある赤谷へ導水することにより地下水位を低下させ地すべりの動きを抑制することを目的として万才谷排水トンネルを整備した。

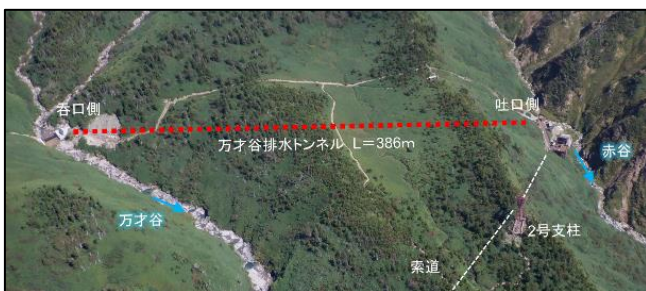
図-4 ササ群落内での法線に変更

近年、白山の高山地帯においては、地球温暖化に伴う積雪期間の減少と乾燥化によりササ群落が分布域を広げており、当該地にも分布している箇所が多数存在する¹⁾。ササは、一度改変すると復元するまでに長期間を要する高山植物とは異なり、地上部を刈り取っても地下茎から短期間に回復する。従って、環境影響を最小化するため、本設・仮設工の設置位置は当該地内のササ群落の箇所に計画することとした(図-4)。

そこで、工事箇所周辺の植生図を作成して各群落の位置を明確にし、工事計画と植生図を重ね合わせ影響を予測した。すると、計画している排水トンネル吐口部の整備によって雪田・湿原群落が消失すると予測された。このため、排水トンネルの法線を下流側に計画変更し、吐口部の位置をササ群落とすることとした。その他施工計

万才谷排水トンネルは、2009年に工事を開始し、約13年かけて整備を行い2022年に排水を開始した。計画段階において、排水トンネル吐口部の位置をササ群落に変更して雪田・湿原群落の影響を回避し、工事中は雪田・湿原群落への立ち入りを禁止したことにより、現在も雪田・湿原群落は健全に生育している。

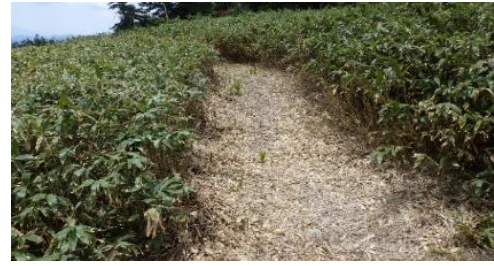
図-5 ササ群落内の作業路

画においても、仮設の作業路や作業ヤードは、ササ群落に設定した(図-5)。
