令和4年8月3日からの大雨による飯豊砂防管内における土砂流出状況について

梅田 ハルミ¹・山根 恭子¹・内藤 輝¹

¹飯豊山系砂防事務所 調査課 (〒999-1363 山形県西置賜郡小国町大字小国小坂町3丁目48)

令和4年8月3日からの大雨による飯豊山系砂防事務所の対応、土砂流出状況、砂防施設の効果について、実施した調査内容と合わせて報告する。

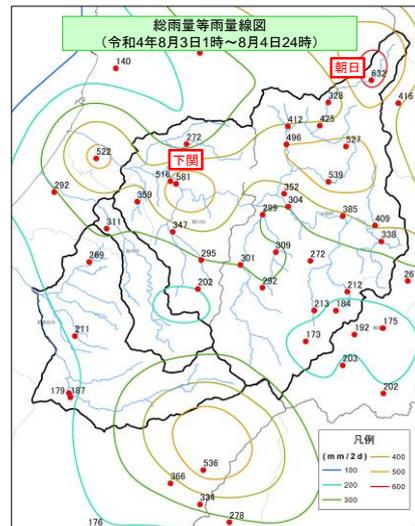
図-1 荒川流域の2日間雨量分布図

また、荒川上流域の山形県西置賜郡小国町の朝日雨量観測所では、48時間で648mm、最大時間雨量は約98mm（8月3日18時～19時）を記録するなど、昭和42年8月の羽越水害に匹敵、またはそれ以上の雨を飯豊山系砂防事務所管内において観測した。

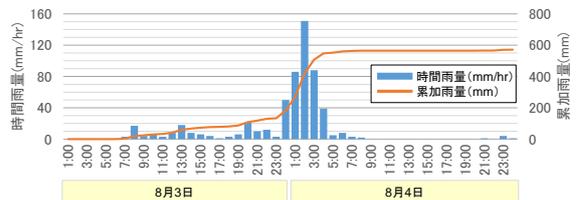
図-3 下関雨量観測所の降雨状況

新潟県下越地方では線状降水帯による非常に激しい雨が降り続き、新潟県岩船郡関川村の下関雨量観測所では8月3日から降り始めた雨が48時間で571mmに達し、関川村内で土石流が発生したと考えられる8月4日の深夜（8

月4日1時～2時）には1時間に148mmの猛烈な雨が降った。

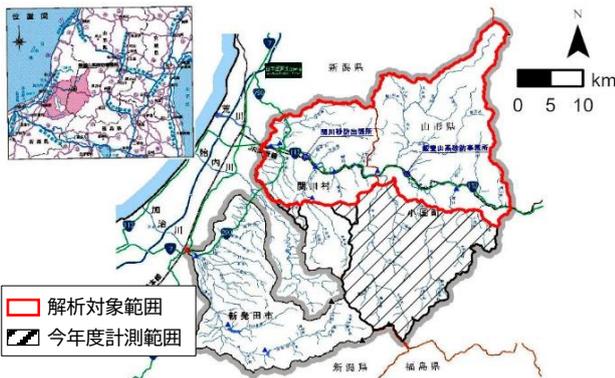
図-4 計測データ範囲

出水直後の地形状況を把握するために、航空レーザ測量を実施した。計測期間は令和4年9月11日～13日、30日である。計測範囲はR4.8豪雨で降雨が著しかった流域を優先し、荒川流域(山形)と荒川流域(新潟)のを実施した。その他の流域（横川流域の一部及び玉川流域）については今年度計測を行う（図4参照）。得られた計測結果は、過年度計測データと比較し、標高差分解析により当該流域の土砂移動状況を確認した。

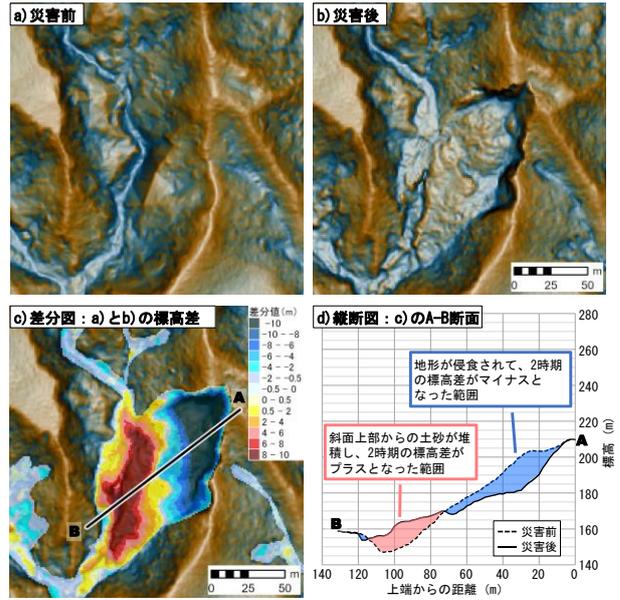
図-5 標高差分解析の概念図

標高差分解析の実施にあたり、使用データは表-1の使用LPデータ諸元に示すものを使用し、図-5に示す方法により解析を実行した。

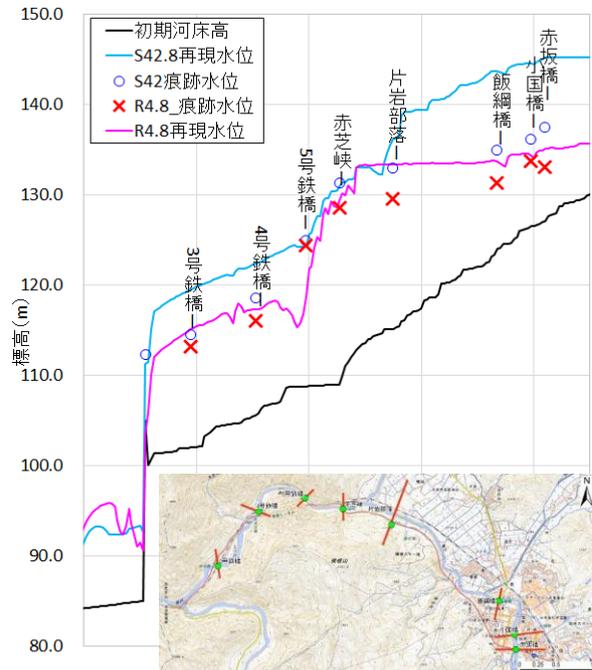
図-6 痕跡水位（荒川上流域 赤芝ダム～赤坂橋）

羽越水害当時と同一箇所の洪水痕跡調査結果により出水時の痕跡水位を確認した。図-6に示す赤芝ダム～赤坂橋の痕跡水位を比較すると羽越水害時よりも痕跡水位が低いことが確認された。

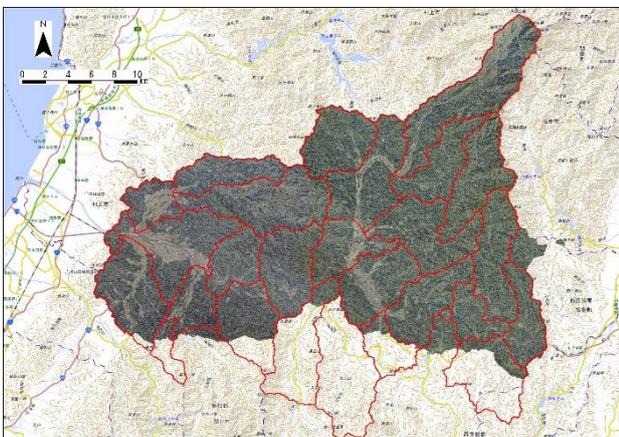
図-7 流域分割図

流域分割は飯豊山系砂防事務所の砂防基本計画に基づき、荒川流域(山形)は17流域、荒川流域(新潟)は10流域に流域分割した(図-7)。土砂の移動状況を流域分割した流域ごとに評価するため、差分値マイナスで評価されたものは侵食土砂量、差分値プラスで評価されたものは堆積土砂とした。流域外へ流出した土砂は、(侵食土砂量)-(堆積土砂量)として分割流域ごとに土砂移動の空間分布として整理した。

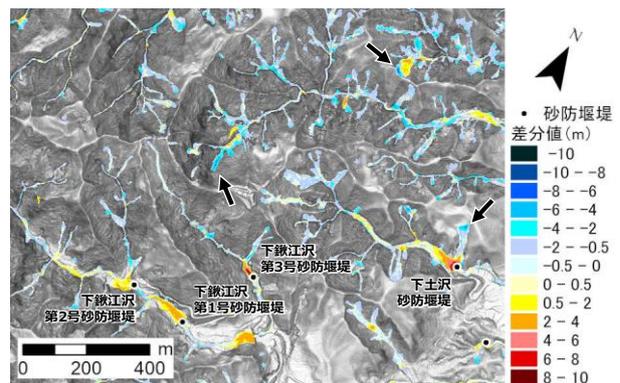
図-8 下級江沢川流域の土砂流出状況

斜面域において、0次谷のように集水地形を崩壊源とする面的に小さな表層崩壊が流域全体に発生している。一部では、比較的規模の大きい表層崩壊も見られる。(図-8中の黒矢印)。これらの土砂移動では、羽越水害後に配置された砂防堰堤によって、下流への土砂流出が防止された効果も確認できる。

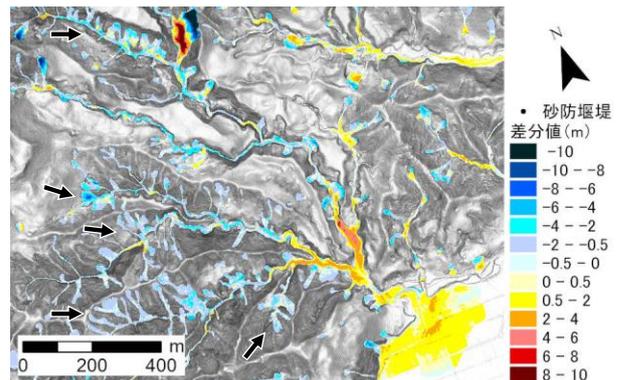
図-9 関川村桂地区の土砂流出状況

面的に崩壊深の小さい表層崩壊が流域内で全体的に発生(図-9中の黒矢印)し、谷出口から平野部にかけて土砂が流出・堆積していることが明瞭に確認できる。

本溪流は、砂防施設が無施設の溪流であることから土石流が発生した際の土砂流出及び堆積状況が明瞭に確認できる。

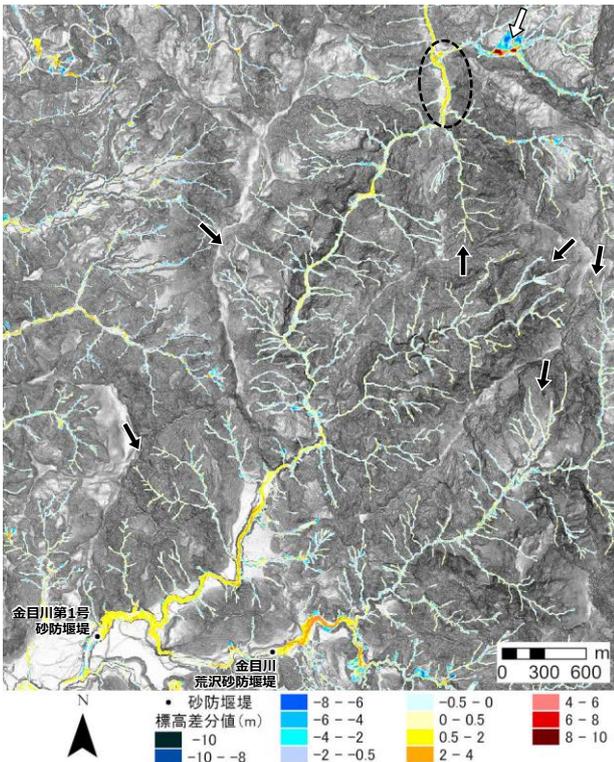
図-10 金目川流域の土砂流出状

流域内の全域で溪流に沿った筋状の土砂移動が顕著である。(図-10中の黒矢印)。崩壊深は比較的小さいものの、渓床の侵食や渓岸崩壊がいたるところで発生していることが確認できる。また、上流域では地すべり移動体末端部で大規模な崩壊が発生しており、(図-10中の白矢印)下流渓床への土砂堆積の一因と考えられる(図-10中の黒点線枠)。

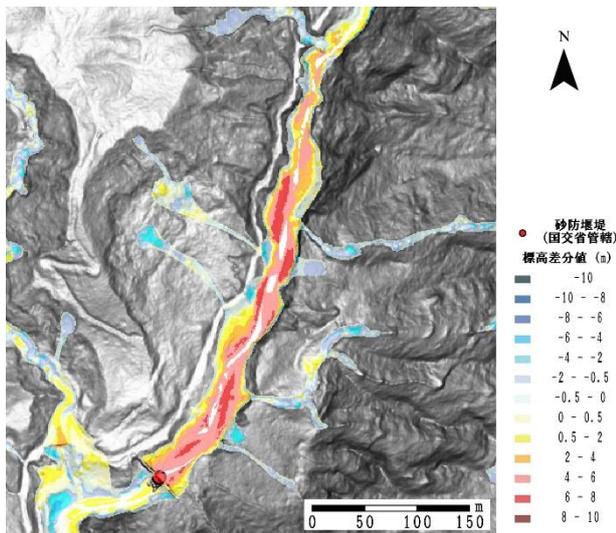
今回の航空レーザ測量成果による2時期の差分解析により、砂防施設により土砂が捕捉され、砂防堰堤下流や本川への土砂流出抑制効果が確認できる流域が多数存在した。これらの流域に配置される砂防施設では、発災直後のヘリコプターやUAVによる調査、地上点検からも土砂流出抑制効果が確認できる。(図-11、図-12参照)

図-11 明沢川第3号砂防堰堤(山形県西置賜郡小国町)の土砂捕捉状況

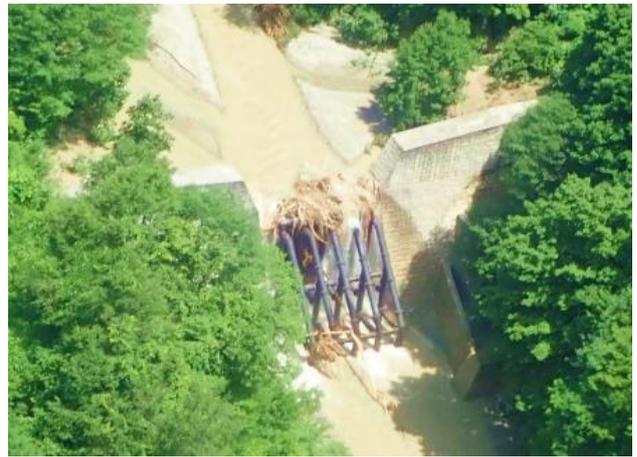
写真-1 被災直後の明沢川第3号砂防堰堤 (R4.8.5ヘリコプターにて撮影)

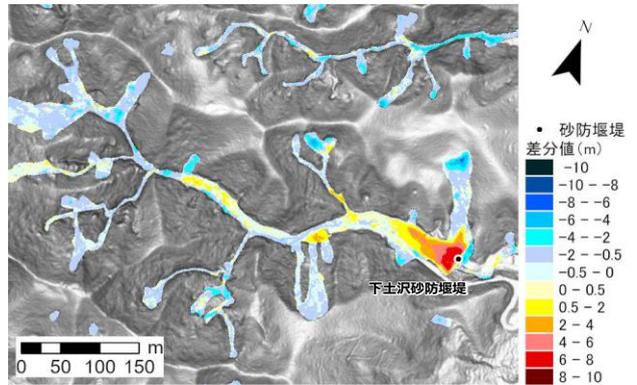
図-12 下土沢砂防堰堤(新潟県岩船郡関川村)の土砂捕捉状況

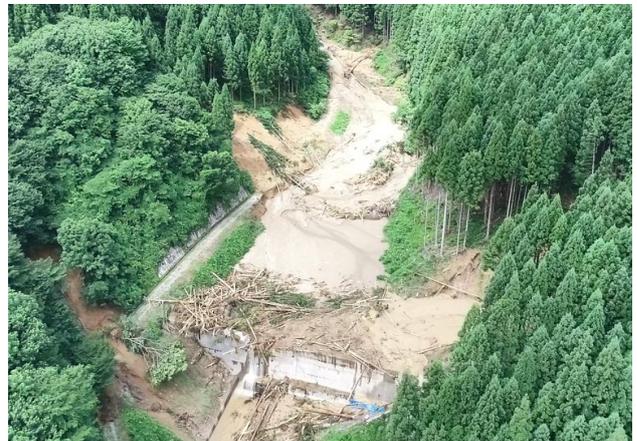
写真-2 被災直後の下土沢砂防堰堤 (R4.8.4 UAVにて撮影)
