# 超急峻斜面における調査・施工について

坂田 健剛

長野県建設部河川課（〒380-8570 長野市大字南長野字幅下692-2）

県道沿いの山腹斜面が岩盤崩落して県道を完全に閉塞し、復旧及び再度災害防止のための対策が必要となった。

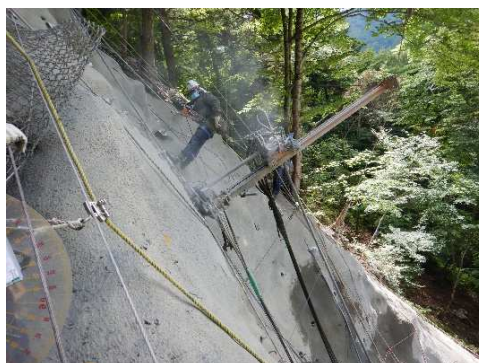
写真-3 削孔状況

本工法は、岩盤でも長さ7.0mまで削孔可能ということであったが、本当に削孔できるのか半信半疑であった。しかし、いい意味で期待を裏切られ、現場はスムーズに進み、事故なく工事を終えることができた。

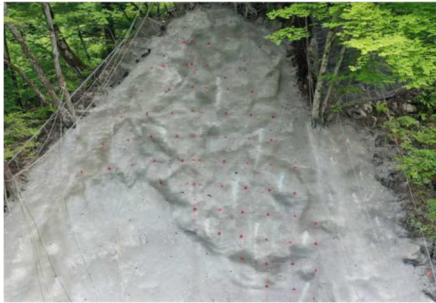
写真-4 鉄筋挿入位置の墨出し

そのため、モルタル吹付工の完了後、地上型レーザースキャナによる3次元測量を行い、データ上で配置設計をした後、現場への墨出しを行った。3次元データで検討を行うことにより、鉄筋の干渉についてもチェックが可能になり、精度の高い検討が可能となった。

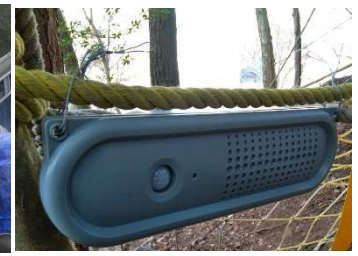
写真-6 検知センサー

モーション検知センサーは、斜面上部の作業場に設置し、人が前を通ると「ここから先は危険です」とアナウンスしてくれるものを設置した。普段の安全教育、安全管理だけでなく、作業現場(崖上)にも注意喚起を看板等の目だけでなく、音でもすることによって、より安全への意識が傾き、現場を進めることができたといえる。
