スタック車両における『緊急脱出用具』の試行導入に向けた、フィールド試験結果の報告

近年、大雪による車両滞留が発生し、通行再開や滞留車両の救出に数日間を要するケースが多発している。冬用タイヤ・チェーンを装着した走行を呼びかける一方で、除雪作業の支障となるスタック車両を早急に移動させる手段として『緊急脱出用具』を募集し、フィールド試験を実施したので、その結果等を報告する。

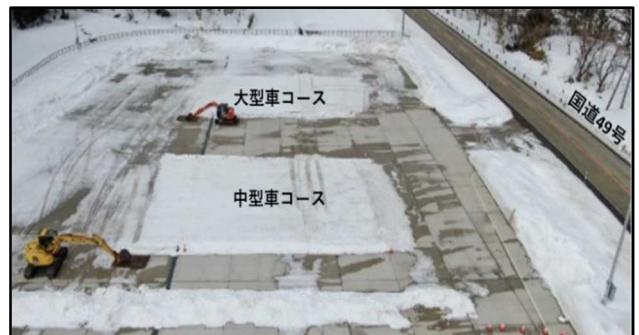
写真-1 フィールド試験場所

フィールド試験は、国道49号の野村待避場（新潟県東蒲原郡阿賀町野村地先）（図-1）において、国道からの出入り口を封鎖し、一般車両が流入しない状況下で実施した。（写真-1）

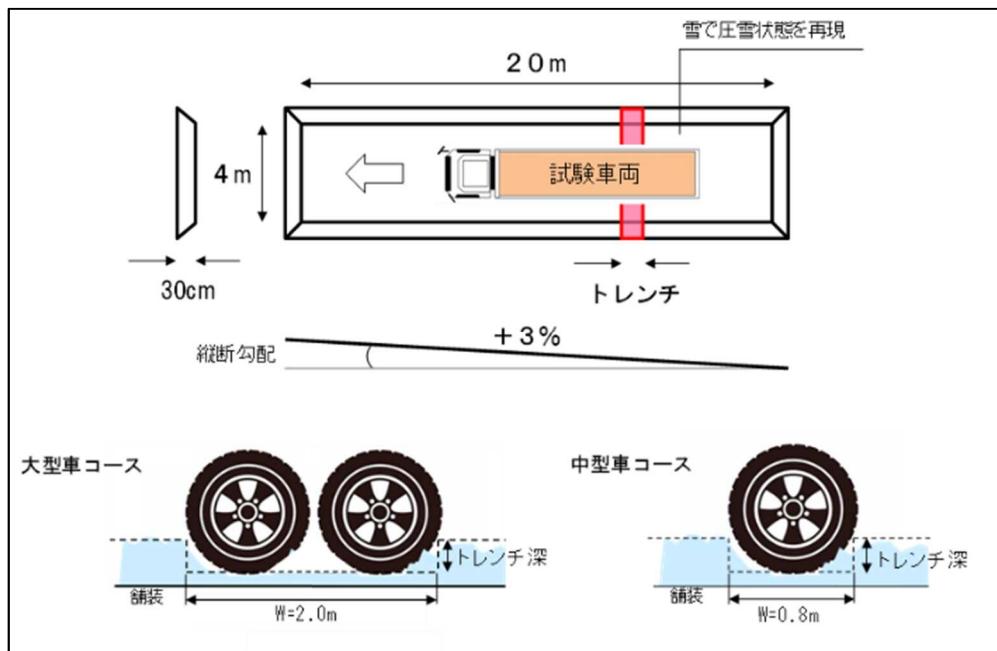
図-2 試験コース概略図とトレンチの構造

試験場に作成したコースのトレンチ（溝）に駆動輪を落とし込み、タイヤが空転したスタック状態を再現して、脱出を試みる試験を実施した。トレンチの深さは5cm、10cm、15cmの3パターンを設定した。（図-2）

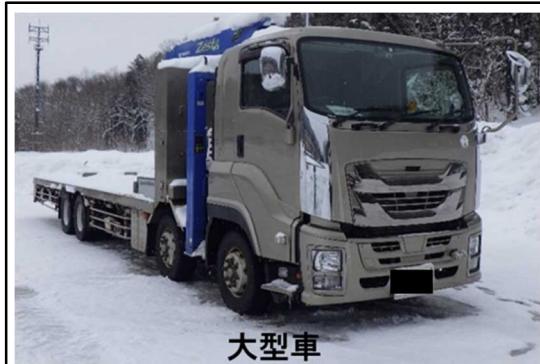
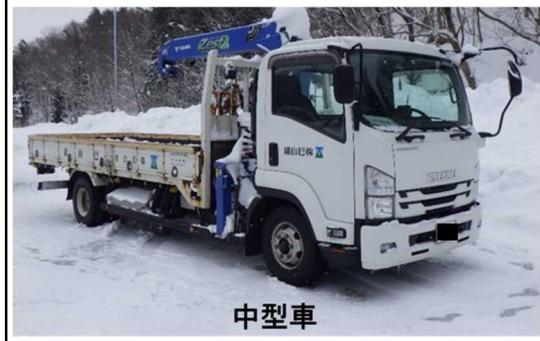
写真-2 試験車両

試験車両は、写真-2に示す大型トラックと中型トラックを手配した。また、試験車両はスタッドレスタイヤを装着し、後輪にトラクションが掛からず空転しやすい様

に、空荷の状態で試験を実施した。試験車両の運転は、用具を応募した各社にて運転手を手配して実施した。

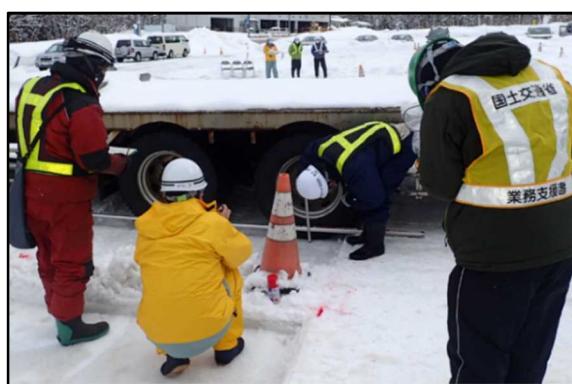
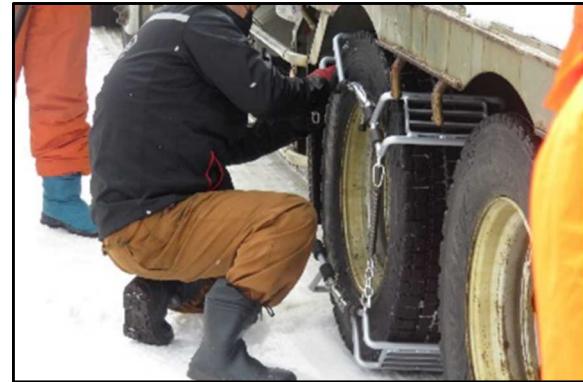
フィールド試験では、スタック車両に対して、緊急脱出用具の装着時間、脱出可否等を調査した。（写真-3）

装着時間は、スタック車両のドライバーに対して、緊急脱出用具を渡した時間を開始とし、緊急脱出用具の装着が完了するまでの時間を計測した。

脱出可否は、設定したトレンチ深さに対して、緊急脱出用具を装着した状態で脱出の可否を確認するとともに、脱出に要した時間を計測した。

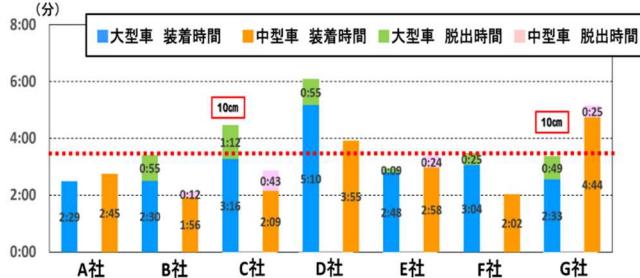
図-4 用具装着から脱出に要する時間 (5cm)

トレンチ深さ5cmにおける、用具装着から脱出に要する時間についてまとめたグラフを図-4に示す。ただし、C社とG社の大型車については、応募者の意向により、10

cmから試験を開始したため、10cmの結果を使用した。

用具の装着から脱出に要する平均時間は、約3分30秒であった。装着時間の平均は約3分で、多少ばらつきはあるが、最大でも5分程度で装着可能であり、脱出に要する平均時間は約30秒であった。

今回のフィールド試験では、用具タイプに差があるものの、用具装着から脱出に要する時間は、最長でも6分程度であり、立ち往生の早期解消が期待されることがわかった。

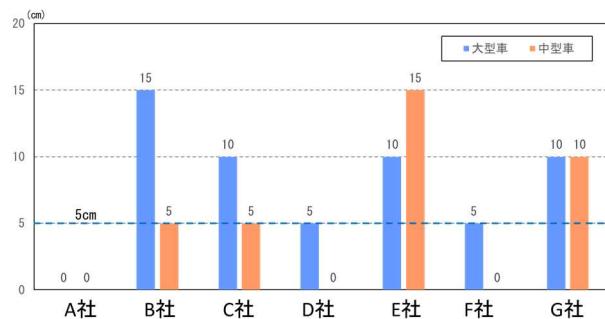
図-5 フィールド試験における脱出可否

フィールド試験における脱出可否についてまとめたグラフを図-5に示す。

用具装着による脱出の可否は、路面状況、運転手の技量（雪道への慣れ）により変化するが、5cmを超えると用具を装着しても脱出が困難になると考えられる。

本試験は、あくまでも用意したフィールドでの試験結果であり、気象条件や道路状況、運転手の技量（雪道への慣れ）によって、脱出の可否は変わり得る。
