# 浅野川大橋の耐震性能について

国道159号浅野川大橋は、国の登録有形文化財に指定されており、2022年で建設から100年を迎えた橋梁であるが、橋の健全性を維持していくための設計がなく、現行基準に基づく耐震性能の照査を実施したので報告する。

本橋梁は3径間連続RC固定アーチ橋で、地震時の挙動が複雑な橋であるため、非線形動的解析により耐震性能を照査するものとした。また、浅野川大橋の物理的な性質を適切に評価するため、材料の詳細調査を行った。

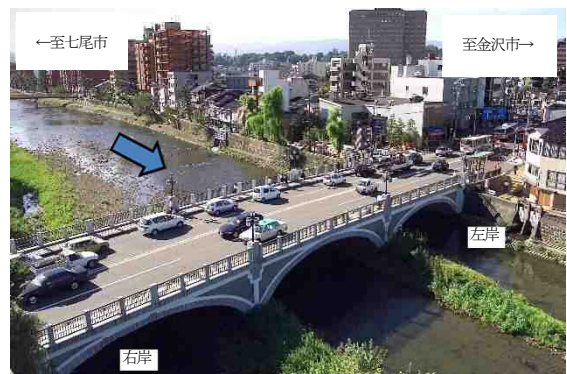
写真-1 浅野川大橋

浅野川大橋は、金沢市街地を流れる、浅野川に架かる橋長54.5mの3径間連続RC固定アーチ橋であり、(写真-1、表-1) 1922年(大正11年)に石川県が施工し、昨年100年目を迎えたところである。また、1961年から国道159号の橋梁として、当時の建設省に移管された後、当事務所で定期的な点検や、補修を行い健全な状態の保全に努めている。

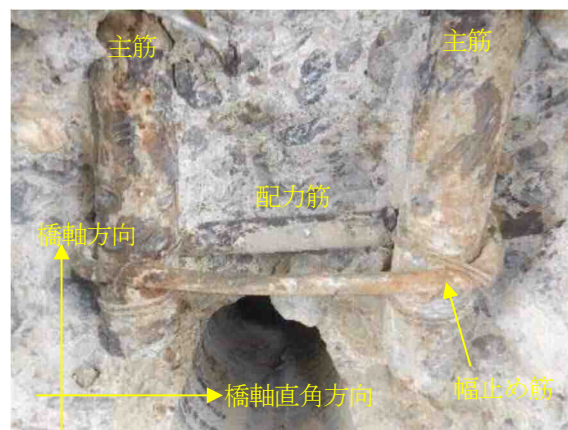
写真-3 100年経過した鉄筋の状態 (中央)

内部の鉄筋は全体的に断面欠損は認められず、比較的健全な状態であった。橋台上部工中央では主筋のみならず、配力筋および幅止め筋が確認できた。幅止め筋および主筋では部分的な腐食が見られたが、断面欠損は確認されず、(写真-3)耐荷性能には影響ないと考えられる。

上部工中央および下流側から採取したコア側面の中性化試験結果では、共に中性化が進行していることを確認した。また、幅止め筋にも部分的な腐食が見られたことから、腐食の原因は中性化の進行によるものと推定され、建設当時、微細な空隙が多い構造になっている可能性が考えられた。しかしながら、腐食環境下にあるものの、断面欠損に至るほどの鉄筋腐食は見られないことから、水かかりが殆どない状況と考えられる。これはモルタル吹付

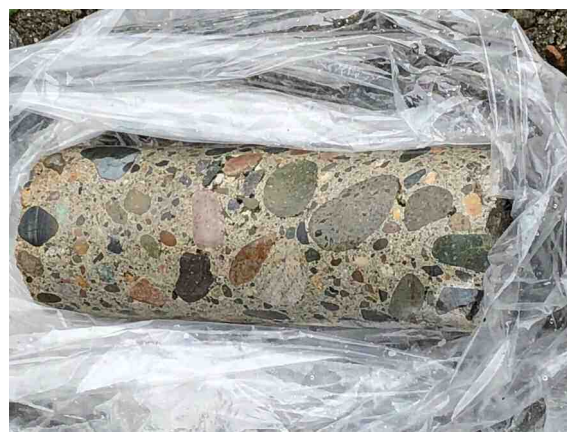
写真-4 100年経過したコアの状態

コアを6本採取した結果、ほぼ健全な状態で確保できた。(写真-4)目視により締固め不足等の空隙も見受けられず、骨材が適度に分散しており骨材の分離は認めなかった。また、圧縮強度および静弾性係数を測定した結果、上

部工の圧縮強度は31～35 N/mm<sup>2</sup>、静弾性係数は27～33kN/mm<sup>2</sup>であった。データにバラツキは少なく、施工時に十分な品質管理がなされたものと推定される。また、圧縮強度と静弾性係数との関係を見ると、「道路橋示方書IV下部構造編」に示される設計基準強度と静弾性係数との関係と概ね合致しているため、後述する解析条件については、上部工コンクリートを設計基準強度 $\sigma_{ck}=30$  N/mm<sup>2</sup>相当のコンクリート材料として取り扱う。
