細野情報表示板移設工事における中間報告

大町ダム管理所 (〒398-0001 長野県大町市平ナロヲ大クボ2112-71) .

大町ダムでは、ダム放流警報設備の老朽化に伴い、更新工事を実施中である。今回、細野情報表示板について、老朽化に伴う更新工事及び既存の設置箇所では、河川利用者に対する視認性が悪いことから移設工事を実施した。

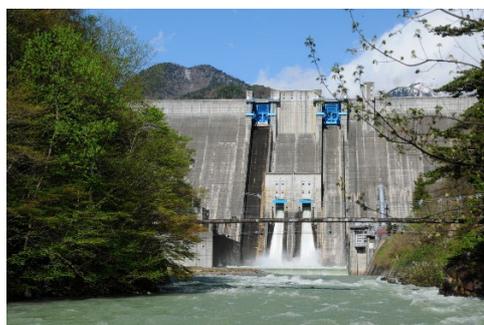
写真-1 大町ダム

大町ダム(諸元:表-1参照)は、信濃川水系高瀬川に位置し、洪水調節、水道用水の確保、流水の正常な機能の維持、水力発電を目的に、長野県大町市(図-1参照)に1986年3月に竣工し、同年の4月に管理に移行してから今年で38年目の多目的ダムである。

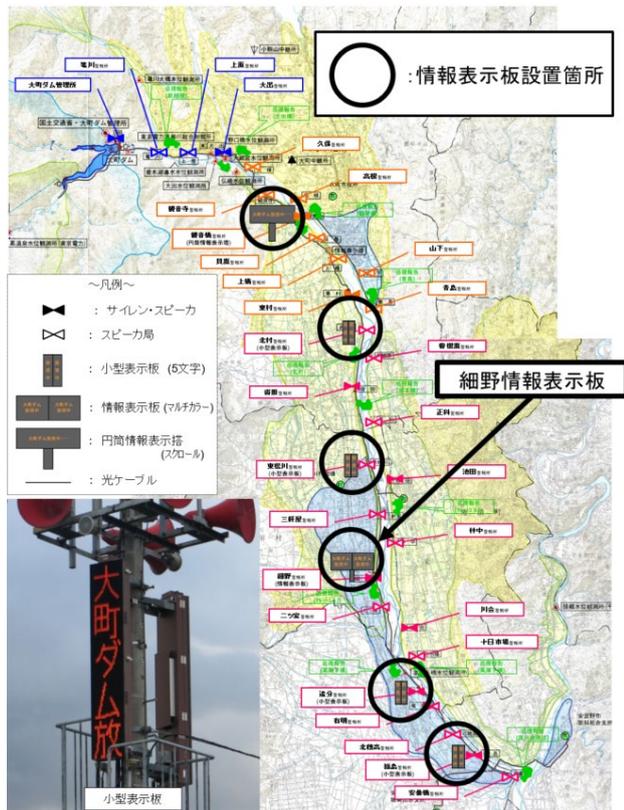
図-2 放流警報所、情報表示板設置位置図

大町ダム管理所では、大町ダムによって貯留された流水の放流に関し、操作規則、細則により放流を行っており、操作規則第31条により、放流を行う際、関係機関に通知するとともに、一般に周知させるため必要な措置を執らなければならないと定められている。そこで、一般に周知する方法として、操作規則第12条で周知範囲(図-2参照)、第13条で疑似音による警報と定めら

情報表示板は、これらの警報所の警報を補完する形で、警報所等に設置し、文字による情報表示を行っている。しかし、細野情報表示板は、1997年に設置され、製造から約26年経過しており、表示部のLEDモジュールは生産が終了しているため故障修理が出来ない状態である。また、機側操作盤についても補修部品がないなど、障害リスクを保有した状態となっている。

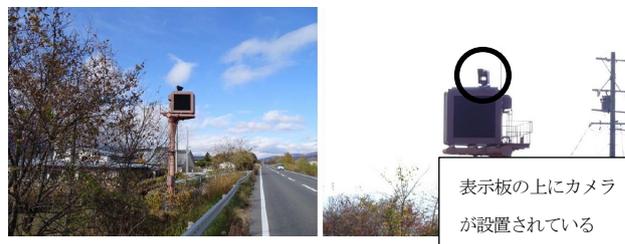
写真-3 細野情報表示板、CCTVカメラ(松川)

川) が設置されており、表示板の架台にカメラを設置しているため、表示板を撤去するとCCTVカメラが設置できなくなってしまう。

細野情報表示板については細野警報所に小型表示板を設置することになったため、マルチカラー2面(写真-3参照)は撤去する。

ただし、細野情報表示板の上部にCCTVカメラ(松

よって、細野警報所に小型表示板の新設、CCTVカメラ(松川) 移設を行うこととする。

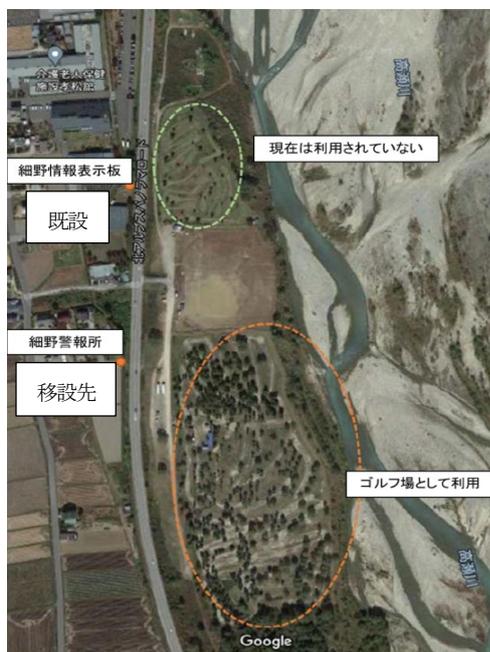
写真-2 細野情報表示板周辺状況

細野情報表示板付近には、河川敷にマレットゴルフ場が2箇所あるが、主に利用しているマレットゴルフ場側からは既設の細野情報表示板が遠い。また、既設細野情報表示板のマルチカラー表示板であれば視認可能ではあるが、更新後は小型表示板となることから、視認距離も短くなる。(必要視認距離：歩行者130m、車両で113m) このため、主に利用しているゴルフ場側に近い位置に、細野警報所があることから、細野警報所に小型表示板を設置することとした。

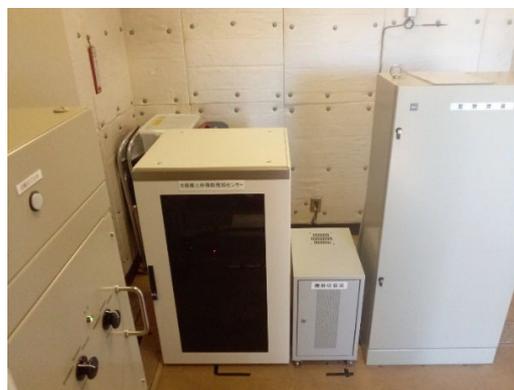
写真-4 電源設備収納スペース(改修前)

新たに、小型情報表示板の設置、CCTVカメラ(松川)の移設を行うため、警報所内に制御装置等を設置する必要があるが、既存の設置機器がスペースを埋め尽くしており、新規に設置する余裕がない。

また、用地関係もあることから警報局舎自体を大きくする改修を行うことができない。

そこで、既存設備(2個)及び新規設備(1個)(小型情報表示板、CCTVカメラ)合計3個の制御装置が収まるよう、制御設備を1つにまとめることによりスペースを確保した。

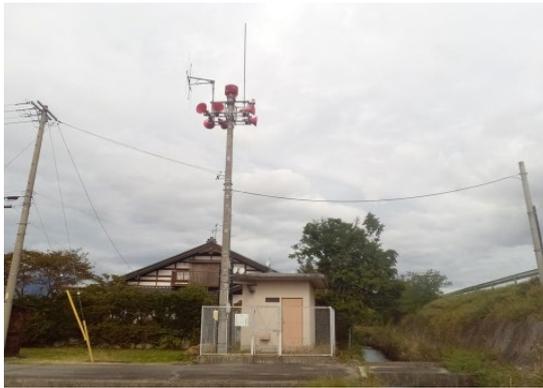
写真-6 細野警報所 (改修前)

既設の小型情報表示板が設置されている支柱には、放流警報設備機器や監視設備機器もコンクリート柱に取り付けている。

小型情報表示板の更新にあたり、既設置とと比較すると、寸法、重量が異なることから、支柱の強度計算を行った。(表-6 参照)

対象表示板	コンクリート柱	計算結果
細野警報所	14-22-10.0	NG
	14-22-12.0	OK

検討した結果、既設支柱では強度不足となったため、1ランク強度が上の支柱に改修工事を行った。(写真-6, 7 参照)

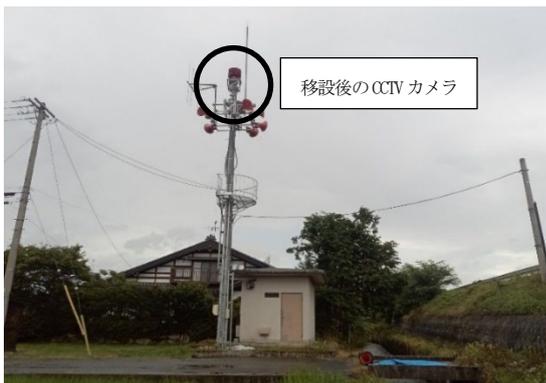
写真-7 細野警報所 (改修後)

また、収納スペースの拡大及びコンクリート支柱の改修後、CCTVカメラ(松川)の移設を行った。

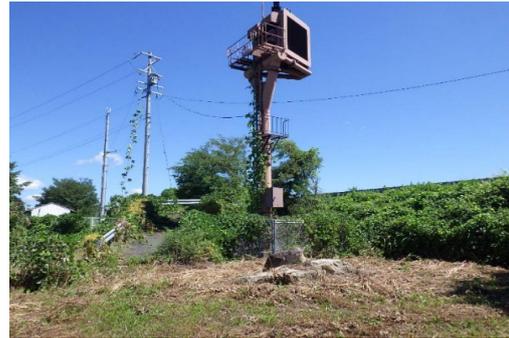
写真-8 細野情報表示板 (改修前)

CCTVカメラ(松川)の移設後、細野情報表示板の撤去を行った。(写真-8, 9 参照)

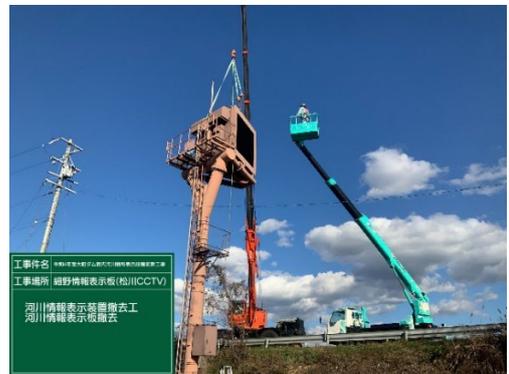
写真-10 細野情報表示板撤去作業の様子

撤去作業にクレーン(写真-10 参照)を使用するが、情報表示板の設置位置が県道沿いのため、道路管理者(長野県)との協議の結果、交通規制(片側通行)を行い作業した。

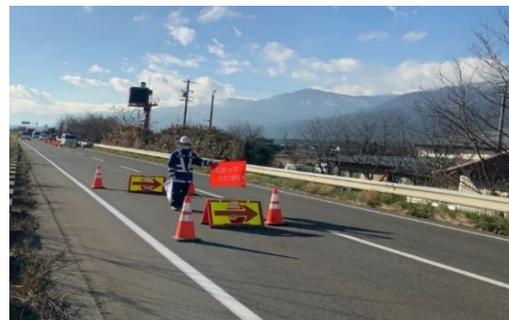
写真-11 交通規制状況

12月中旬の5日間、片側規制9時~17時。規制期間中渋滞等はなかった。
